# Tilstandsrapport

Tomannsbolig

Nedre Blåsenborg 10 , 4013  
STAVANGER

# gnr. 55, bnr. 768, snr. 1

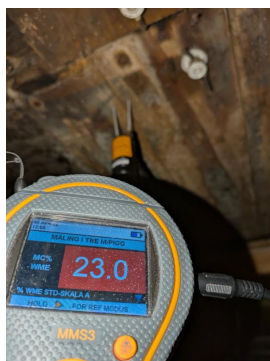
- Det er begrenset/ikke tilfredstillende ventilasjon eller lufting av krypkjeller.
- Det er stedvis påvist fuktnivå som tilsier at konstruksjonen kan ha fuktskader.

TG3 settes på grunn av økt risiko for skader dersom nødvendige tiltak ikke utføres fortløpende. Det ble ikke registrert synlige råteskader ved befaring. Inspeksjonen var imidlertid begrenset av vanskelig tilgjengelighet, lav takhøyde og begrensede lysforhold. Det kan derfor ikke utelukkes at det forekommer skjulte skader eller forhold som ikke var synlige på befaringstidspunktet.

- Mangelfull ventilasjon kan føre til opphopning av fukt, med risiko for mugg-, råte- og dårlig innneklima samt skader på konstruksjonen.
- Det anbefales å forbedre ventilasjonen i krypkjelleren for å sikre tilstrekkelig luftutskifting og redusere fuktbelastning.
- Forhøyet fuktnivå kan føre til utvikling av fuktskader, mugg og råte over tid.
- Fuktnivået er på kritisk nivå, og klimaet i krypkjelleren må forbedres, hovedsakelig ved å bedre ventilasjonen. Målt fuktighet er på 23 %, noe som gir økt risiko for råteskader og soppdannelse i trekonstruksjonene. Tiltak bør iverksettes for å redusere fuktigheten og forhindre videre skade.

Kostnadsestimatet er satt for videre undersøkelser for å avklare konstruksjonens tilstand og eventuelt skadeomfang. Det er på nåværende tidspunkt ikke påvist skader som gir grunnlag for å kostnadsberegne konkrete utbedringstiltak.
