Ladeberget 6

VALDERØYA

Tilstandsrapport

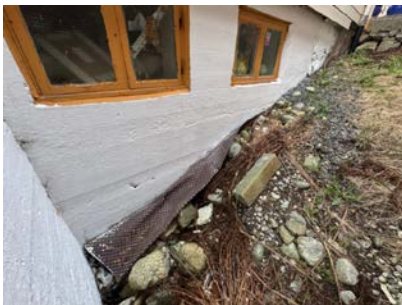
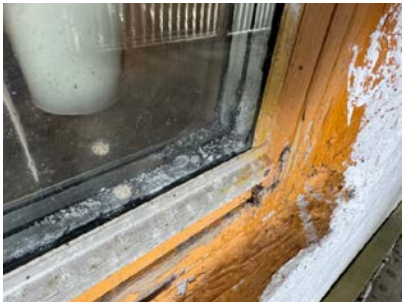
Det er påvist at enkelte vinduer er vanskelig å åpne/lukke.
Det er påvist noen glassruter som er punktert eller sprukne.
Det er påvist tegn på innvendig kondensering av enkelte vindusglass.
Karmene i vinduer er slitte og det er sprekker i trevirket.

- Sprukne og punkterte glassruter på flere av vinduene i kjelleren (TG 3).
- Irr og rust på håndtak til vindu på loftet mot vest (TG 2).
- Målt forhøyet fuktighet (23 vektprosent) i trekarm utvendig (TG 2).

Kostnadsestimatet gjelder for utskifting av kjellervinduene. Behovet for å gjennomføre tiltaket avhenger imidlertid av hvordan kjelleren brukes – dersom rommene bare benyttes til lagring, kan utskifting utsettes, mens ved aktiv bruk til annet formål bør vinduene skiftes tidligere.

Kostnadsestimat: 20 000 - 100 000

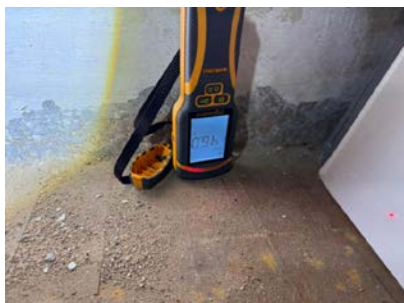
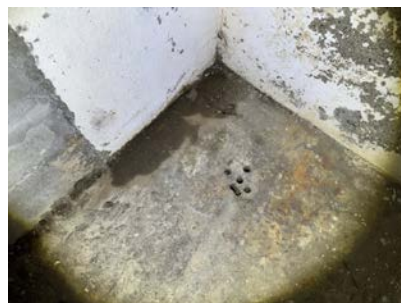
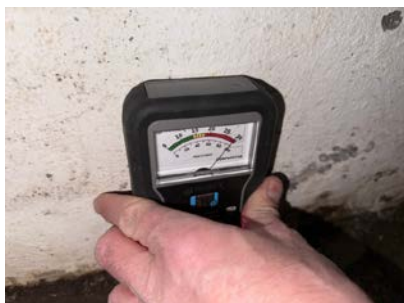
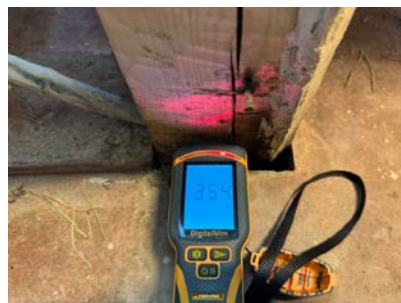
Dreneringen ble delvis forbedret rundt 2002, men vurderes likevel som eldre med begrenset effekt, sett opp mot byggeår og at kjelleren har preg av råkjeller med fuktutsatte konstruksjoner. Utvendig isolasjon med isopor er kun montert enkelte steder. Det er også stedvis montert knaste-/vorteplast som drenerende og beskyttende sjikt mot terrengfyllingen, men det mangler tettelst på toppen.

Grunnmuren har sprekkdannelser.

Det er fra kjelleren påvist enkelte sprekker i grunnmuren.

Behovet for utbedring av dreneringen vurderes ut fra hvordan kjelleren brukes. Ved aktiv bruk som oppholds- eller lagringsrom stilles høyere krav til fuktbeskyttelsen enn dersom arealet kun benyttes som teknisk rom eller uinnredet bod.

Kostnadsestimat: 200 000 - 500 000
