# Ålesundsvegen 1297,1299

**Stor og innholdsrik enebolig | Fantastisk fjordutsikt | Utleieleilighet | Stor dobbel garasje m/innredet loft**

ENEBOLIG M/HYBEL/SOKKELLEIL. · TILSTANDSRAPPORT  
MED VERDITAKST

# Ålesundsvegen 1299

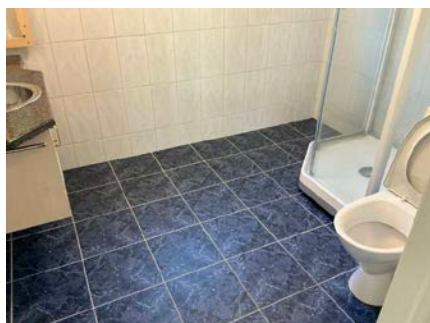
Bad 1.etasje

**TG3** **A.2.1.3 - Vanntett sjikt og tett tilslutning til sluk og andre gjennomføringer i gulv og vegger - Bad 1.etasje**  
*Bad 1. etasje*

- Tettesjiktets erfaringsbaserte funksjonstid er oppbrukt og tilfredsstillende ikke dagens forventninger til tettefunksjon. Det anbefales å planlegge for snarlig utskifting/etablering av nytt tettesjikt
- Dette medfører full oppgradering av våtrommet.
- Mangelfull eller svekket vanntetting medfører økt risiko for lekkasje og fuktskader i tilstøtende bygningsdeler, dersom tiltak ikke utføres.

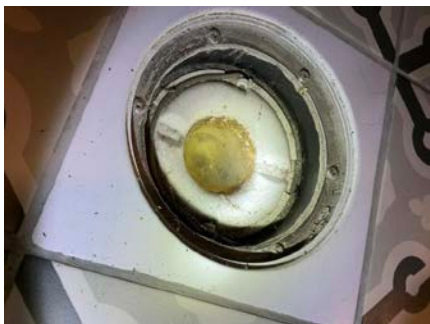
Sluk vaskerom

Det er smøremembran og plastsluk fra ca 2018, membranen/tettesjiktet er påvist rundt sluk, mens andre deler av tettesjiktet på våtrommet er ikke mulig å kontrollere. Vurdert utifra alder, observasjoner i sluk samt noe billedokumentasjon.

#### **TG1** A.2.1.4 - Vann- og avløpsledninger inkludert sluk

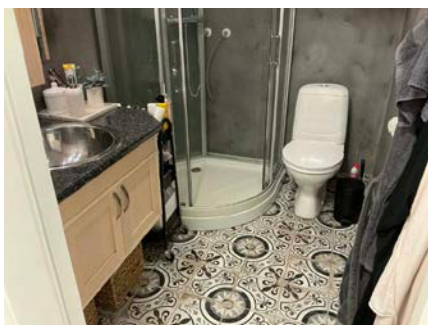
Bad utleieenhet underetasje

##### TG1 A.2.1.1 - Overflater - Vegger og himling

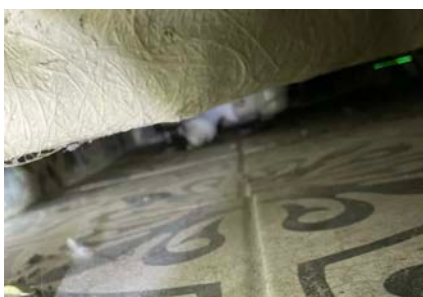
Sluk under kabinett

Avvik: Sluket har begrenset tilgjengelighet for rengjøring og inspeksjon på grunn av plasseringen under dusjkabinettet, og er derfor ufullstendig undersøkt.

#### TG1 A.2.1.4 - Vann- og avløpsledninger inkludert sluk

- Det anbefales å tilrettelegge for bedre tilgjengelighet til sluket, slik at periodisk rengjøring og inspeksjon kan gjennomføres; manglende tilgang øker risikoen for redusert avrenning og at eventuelle feil ved sluk og tettesjikt ikke oppdages.
- Sluk og tettesjikt er ufullstendig undersøkt på grunn av dusjkabinettets plassering, og nærmere kontroll bør utføres dersom det oppstår tegn til lekkasje eller fuktskade.
- Det anbefales jevnlig observasjon og planlegging for fremtidig utskifting eller utbedring av tettesjikt, da alder medfører usikker fremtidig funksjon og økt risiko for lekkasje eller funksjonssvikt.

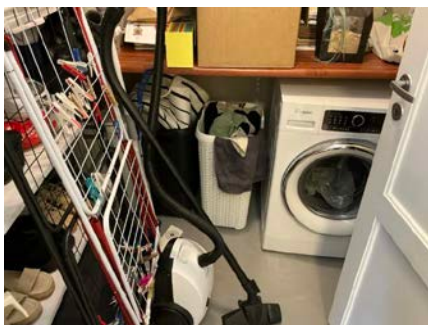
Vaskerom utleieenhets

##### **TG1** A.2.1.1 - Overflater – Vegger og himling

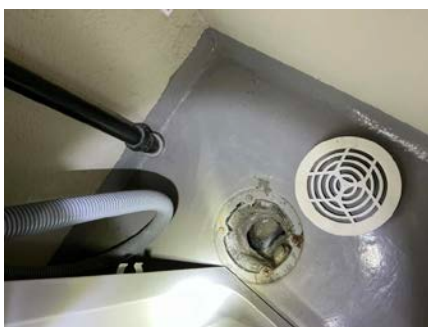
Sluk vaskerom utleieenhet

**TG1 A.2.1.4 - Vann- og avløpsledninger inkludert sluk**

- Det anbefales jevnlig observasjon og planlegging for fremtidig utskifting, da alderen gir økt risiko for funksjonssvikt og lekkasje over tid.

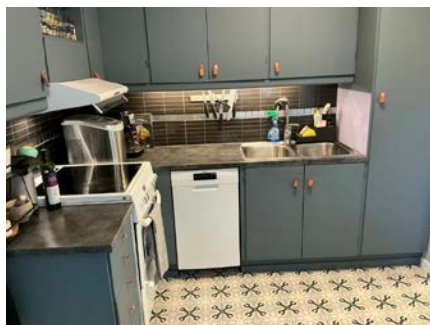
- Innvendig > Kjøkken - underetasje > Avtrekk ved matlaging  
Avvik: Avtrekk ved matlaging og komfyrvakt har usikker fremtidig funksjon på grunn av alder over 15 år.

### TG1 A.2.2.2 - Overflater - Gulv

### TG2 A.2.2.4 - Avtrekk ved matlaging

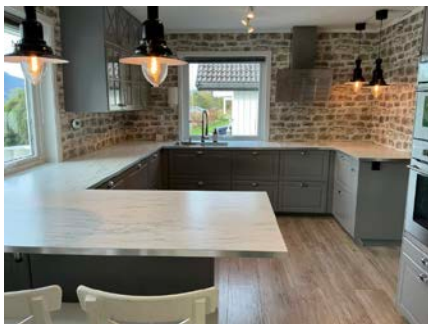
**TG1** A.2.2.2 - Overflater – Gulv

**TG1** A.2.2.4 - Avtrekk ved matlaging og komfyrvakt

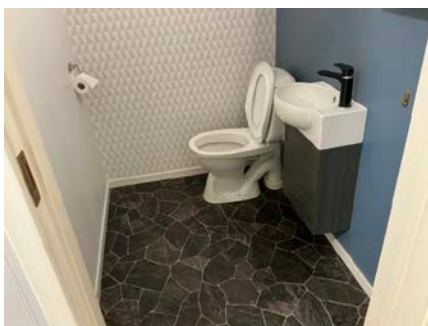
**TG1** A.2.3.2 - Overflater – Gulv

**TG1** A.2.3.3 - Ventilasjon

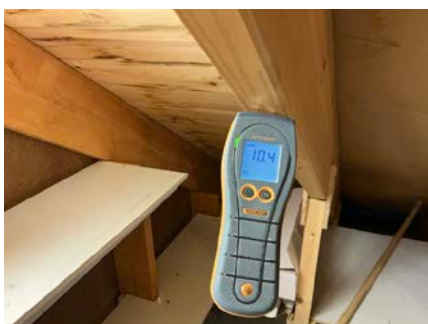
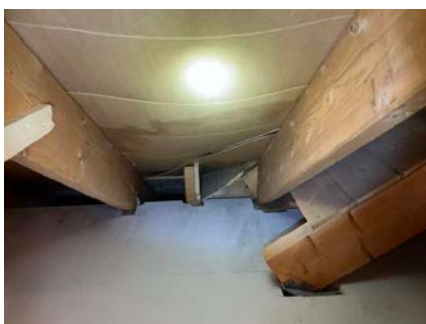
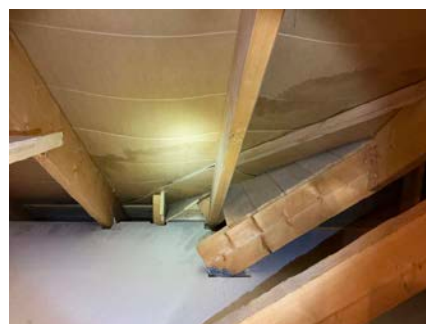
- Utvendig > Yttertak > Tak- og loftskonstruksjon  
Avvik: Det er påvist buler og fuktmerker i undertaksplatene, kan tyde på tidvis kondensering i takkonstruksjonen, som kan skyldes begrenset ventilering i enkelte områder. Utvendig del av dragere mot sør og vindskier er slitt.

- Begrenset ventilering og lufting av yttertaket bør undersøkes og forbedres ved behov, da buler og merker i undertaksplatene kan tyde på tidvis kondensering med risiko for fuktbelastning og skader.
- Dragere og vindskier må vedlikeholdes, lokal utskiftning av vindskier kan ikke utelukkes

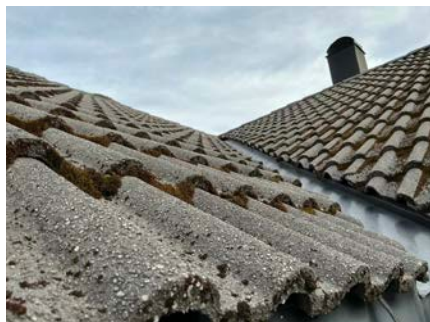
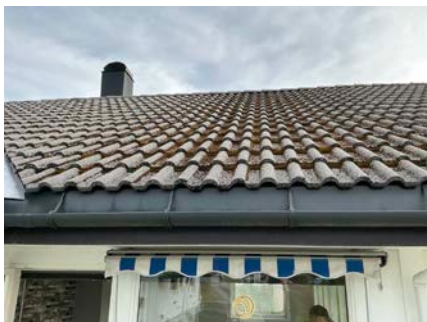
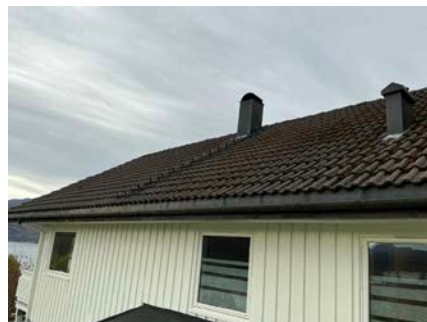
- Utvendig > Yttertak > Tekking (undertak, sløyfer, lekter og yttertekking) inkludert gradrenner, alle typer beslag på yttertak, takrenner og nedløp  
Avvik: Tekking er over 18 år, og fremtidig funksjon er derfor usikker. Det er stedvis registrert en del mosegroing.

### TG2 A.3.18.2 - Tekking (undertak, sløyfer, lekter og yttertekking) inkludert gradrenner, alle typer beslag på yttertak, takrenner og nedløp

- På grunn av alder og stedvis mosegroing bør taktekingen følges opp jevnlig, med fjerning av mose ved behov og planlegging for fremtidig utskifting, da forholdene kan medføre redusert funksjon og økt risiko for lekkasjer over tid.
