Klipra | Ålesund sentrum

Øvre Bergvegen 7

Enebolig | BRA-i/BRA Total 85/119 kvm | 3 soverom

## Tilstandsrapport

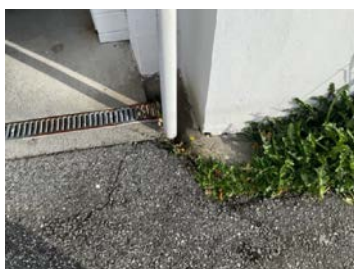
Avvik: Det er ikke tilfredsstillende bortledning av vann fra taknedløp ved grunnmur.

Mangelfull bortledning av vann.

- Mangelfull bortledning av vann kan føre til fuktbelastning på grunnmur, med risiko for fuktinntrenging og skader på konstruksjonen.
- Det anbefales å etablere tilfredsstillende bortledning av vann fra taknedløp, slik at vann ledes bort fra grunnmuren.
- Manglende snøfangere kan føre til ras av snø og is fra taket, med fare for skade på personer, eiendom og installasjoner.
- Det bør monteres snøfangere tilpasset takets utforming for å ivareta sikkerheten.

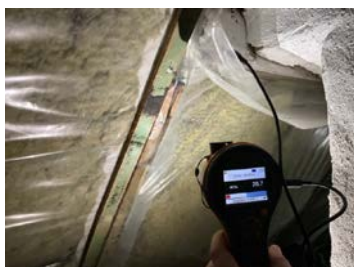
Det ble målt 20,7 vektprosent fuktighet i trevirke rundt pipegenomføring.

Fuktmåling rundt pipe.

- Begrenset inspeksjonsmulighet gir usikkerhet om tilstanden, og eventuelle skjulte feil eller skader kan ikke utelukkes.
  - Det anbefales å være oppmerksom på risikoen og vurdere nærmere undersøkelser ved tegn til avvik eller i forbindelse med fremtidige arbeider.
  - Det må gjennomføres ytterligere undersøkelser.
  - Det bør gjennomføres nærmere undersøkelser for å avdekke årsaken til forhøyet fuktighet i trevirket rundt pipegjennomføringen.
- Tiltak for å utbedre eventuelle lekkasjer eller fuktkilder bør iverksettes for å unngå videre fuktskader, råte og mulig muggvekst i konstruksjonen.

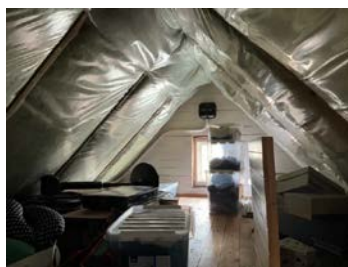
Avvik: Loftet er ikke tilgjengelig for inspeksjon og det mangler dokumentasjon på utførelsen, både loftet med tilkomst og loftet over tilbygget. Det er ikke kjent oppbygging av taket.

Gjenbygd takkonstruksjon.

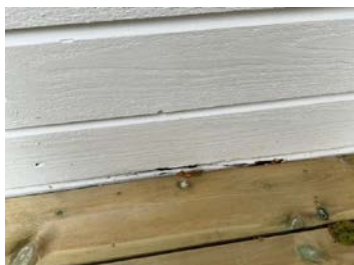
Avvik: Det er påvist spredte råteskader i den liggende bordkledningen på tilbygget.

Råteskadet kledning langs terrassebordet.

- Råteskader i bordkledningen kan fortsette å utvikle seg både i tilliggende bordkledning og til bakenforliggende veggkonstruksjon, dersom en ikke foretar tiltak.
- Råteskadet bordkledning bør skiftes ut.
- Det bør etableres tilstrekkelig lufting i nedre kant av kledningen mot grunnmur for å sikre god uttørring og redusere risikoen for fuktskader og råde i konstruksjonen. Manglende lufting kan føre til oppfuktning og skade på både kledning og underliggende konstruksjon over tid.

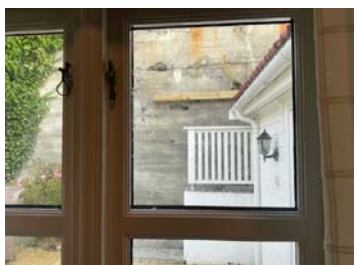
Avvik: Det er påvist en knust rute i 2.etasje.

Knust rute.

- Det anbefales å skifte ut den knuste glassruten for å sikre tilfredsstillende funksjon og energieffektivitet.
- Slitt maling på innsiden av soveromsvindu bør utbedres ved å skrape bort løs maling og påføre ny maling. Dersom dette ikke utbedres, kan det føre til ytterligere slitasje og fuktskader på treverket.
- Det bør utføres vedlikehold som skraping og maling av værslitte vinduer for å hindre videre forringelse og redusere risikoen for råteskader og redusert levetid på vinduene.

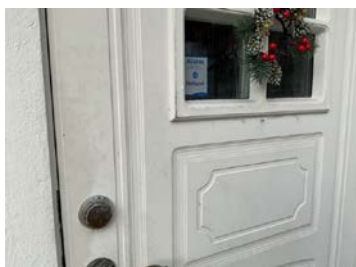
Avvik: Karmene i dørene er værslitte utvendig, og det er sprekker i treverket på ytterdørene og tersklene.

Slitt dørblad med fuktsvell.

- Det bør utføres overflatebehandling og lokal utbedring av skader på karmene og ytterdørene, eventuelt bytte de, for å hindre videre forringelse. Sprekker og værslitasje kan føre til økt fuktpåvirkning, som på sikt kan gi råteskader og redusert levetid for dørene.

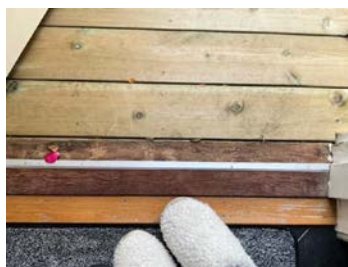
Terskel på ytterdør ved badet har påbegynnende råteskade.

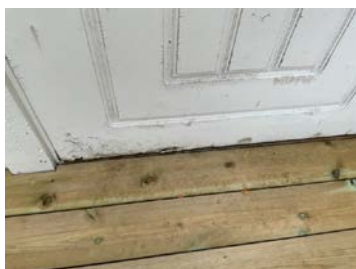
Slitt dør på tilbygget.

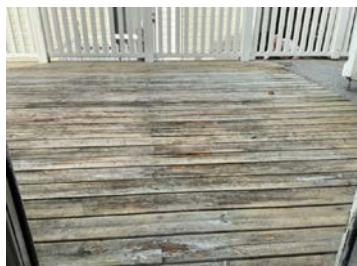
Det er råteskade i terrassebordene.

Råteskade i terrassebordene.

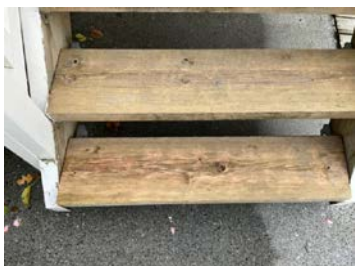
Avvik: Det er påvist råteskader i inntrinn på tretrapper.

Påbegynnende råteskader i inntrinn.

- Rekkverk må monteres for å lukke avviket.
- Det bør vurderes å bygge om eller utbedre trappen for å bedre funksjonaliteten og redusere risikoen for fall og personskader som følge av at trappen er smal, bratt og vanskelig å bruke.

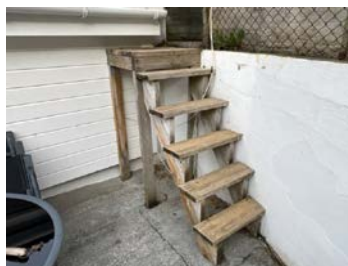
Manglende rekkverk med råteskade i øverste trinn.

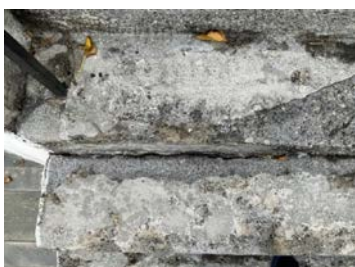
Det er registrert sprekker og riss i betongtrapper.

Sprekker i betongtrapp.

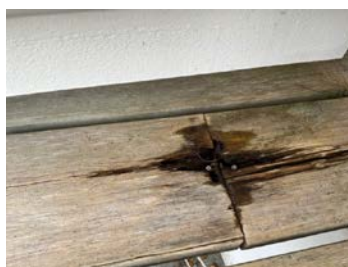
Råteskadet trinn.

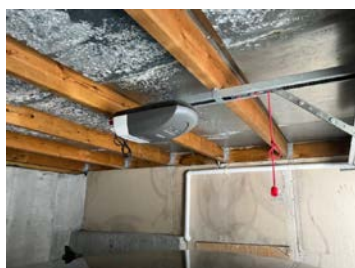
Avvik: Det er registrert fuktskjolder og korrosjon i taket og på veggene.

Fuktskjolder og korrosjon i dryppsikringen.

- Fuktskjolder og korrosjon i tak og vegger bør utbedres for å hindre videre skadeutvikling og forringelse av konstruksjonen. Det anbefales å undersøke årsaken til fuktinntrengningen og utbedre denne, for å redusere risikoen for ytterligere korrosjon, svekkelse av materialer og eventuelle følgeskader.
- Rust på garasjeportens skinner bør fjernes og skinnene behandles for å hindre videre rustdannelse. Dersom tiltak ikke utføres, kan dette føre til redusert funksjon, økt slitasje og i verste fall at porten setter seg fast eller blir vanskelig å åpne/lukke.

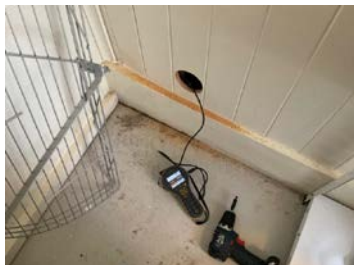
Fuktmåling mot terreng.

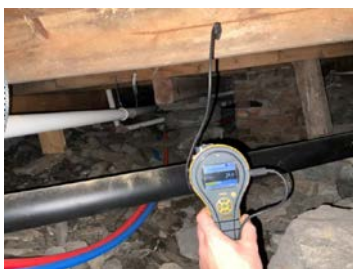
Det er foretatt fuktmåling og det ble målt 18,4

vektprosent fuktighet i trevirke.

Fuktmåling i bjelkelag.

- Det bør iverksettes tiltak for å redusere fuktigheten i treverket, for eksempel ved å bedre ventilasjonen eller legge plast på grunnen for å hindre fuktopptrekk.

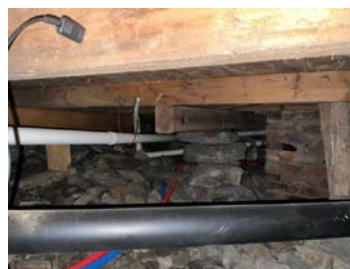
Manglende understøtting av bjelkelaget.

- Vedvarende høy fuktighet kan føre til råte, soppdannelse og skader på bjelkelag og stubbegulv.
- Provisorisk understøtting av bjelkelaget bør utbedres av fagkyndig for å sikre tilstrekkelig bæreevne og stabilitet. Dersom dette ikke utbedres, kan det medføre økt risiko for setningsskader, deformasjoner eller i verste fall svikt i konstruksjonen.

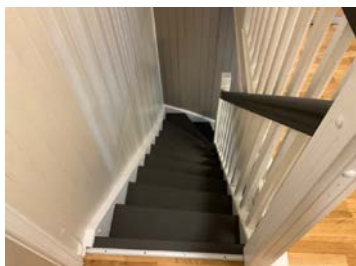
Manglende håndløper.

- Håndløper bør monteres på vegg i trappeløpet for å ivareta sikkerheten og redusere risikoen for fall og personskader.

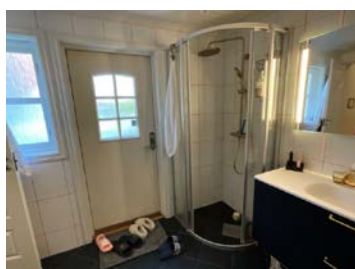
Avvik: Det er dør med ikke fuktbestandige materialer i våtsonen (ved vask, dusj, badekar, osv.), løsningen eller byggematerialet er uegnet.

Dør i våtsone.

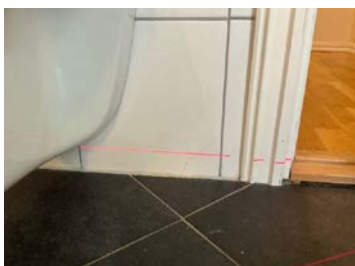
Det er påvist sprekk i flis ved toalettet.

Sprekk i flis.

- Det anbefales å undersøke årsaken til sprekkdannelsen (f.eks. bevegelser i underlaget eller feil utførelse), og skifte ut skadede fliser. Ved tegn til underliggende fuktskader bør også membran og underlag kontrolleres og eventuelt utbedres av fagperson.
  - Riss/sprekker kan indikere bakenforliggende fuktskader, og konstruksjonen bør observeres jevnlig for å vurdere utvikling.
  - Det anbefales å utbedre skadde fuger ved å fjerne løse eller sprukne fugemasser og fuge på nytt med egnet materiale. Det bør også kontrolleres om det foreligger underliggende årsaker, som bevegelser eller svikt i underlaget, og eventuelt utbedre disse.
  - Svertesopp bør fjernes, og årsaken til fuktproblemet må utbedres for å hindre videre vekst.
- Dersom tiltak ikke iverksettes, er det økt risiko for forverring av innneklimaet og skade på bygningsdeler.

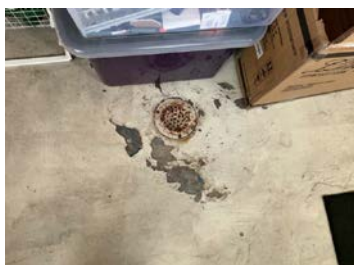
Det mangler membran i våtsone, rust i støpejernsluket, mangler ventilering og tilluft.

Konsekvensen av manglende membran og rustent sluk er økt risiko for vannlekkasjer og fuktskader i konstruksjonen. Manglende ventilasjon og tilluft gir økt risiko for fuktproblemer og dårlig innelima.

Gammel støpejernssluk.

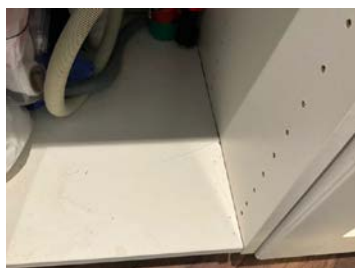
Det er registrert sprekker og fuktsvell i bunnplate i kjøkkenskap under vask.

Sprekk i bunnplate.

- Lokal utbedring eller utskiftning av slitte og skadede overflater bør vurderes for å opprettholde funksjon og estetikk, samt forhindre videre forringelse.
- Det bør monteres dekkside på enden av kjøkkeninnredningen for å sikre et helhetlig utseende.
- Det bør foretas lokal utbedring eller utskiftning av bunnplaten i kjøkkenskapet under vask for å hindre videre fuktskader og redusere risikoen for mugg- og råteskader. Manglende utbedring kan føre til forverring av skaden og redusert levetid på innredningen.

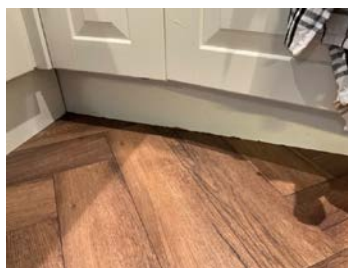
Avvik: Det er stedvis slitasje på innredningen med enkelte hakk i overflater.

Hakk i sokkellist.

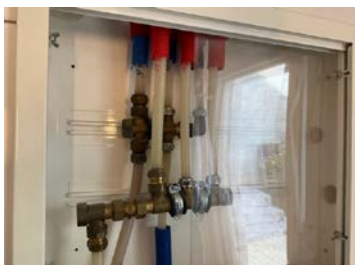
Avvik: Vannrørene er markert med tusj, noe som kan redusere levetiden på rørene.

Vannrør av plast markert med tusj.

- Vannrørene bør merkes med egnet merkeband eller etiketter i stedet for tusj, for å unngå at kjemikalier fra tusjen påvirker plasten og reduserer levetiden på rørene.
- Dersom dette ikke utbedres, kan det føre til svekkelse av rørene og økt risiko for lekkasjer over tid.

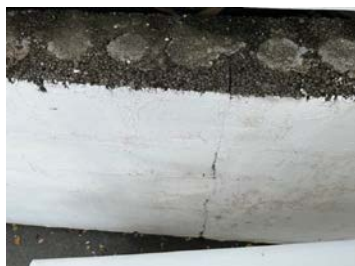
Avvik: Det er påvist mindre sprekker og/eller skjevheter i murene på eiendommen.

Riss i støttemur.

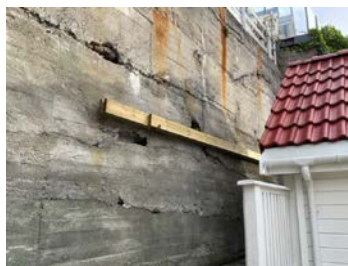
Det er observert avvik på naboens støttemur av betong, med synlige tegn til erosjon og sprekker.

Støttemur mot naboen.
