# Wessels gate 20

KRISTIANSUND N

**Innholdsrik eiendom med 2 leiligheter på ca. 80 kvm hver | 3 soverom | Renoveringsbehov | Garasje**

Befaringsdato: 11.02.2026

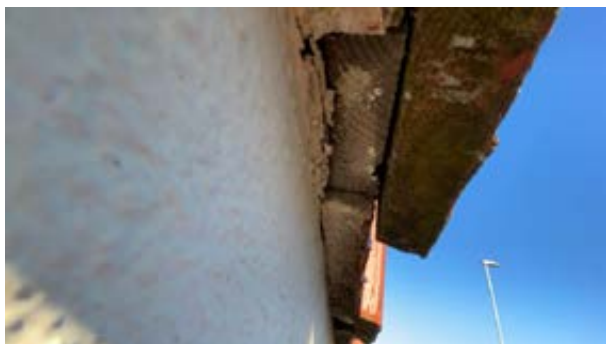
- Det er ingen eller liten lufting i nedre kant av kledning mot grunnmur.
- Det er påvist spredte råteskader i bordkledningen.

Ikke tilstrekkelig lufting i nedre del av bordkledning.

- Råteskadet trekledning må skiftes ut.
- Råteskader i bordkledningen kan fortsette å utvikle seg både i tillegg til bordkledning og til bakenforliggende veggkonstruksjon, dersom en ikke foretar tiltak.
- Det bør foretas tiltak for å bedre lufting av kledningen.
- Uten tilstrekkelig lufting bak bordkledningen kan fuktighet som trenger inn bak bordene eller gjennom veggene innenfra ikke tørke opp. Dette skaper ideelle forhold for råtesopp og muggvekst.

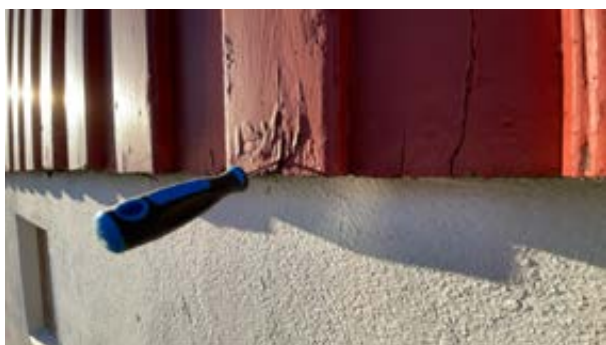
Stedvis råteskader i bordkledning.

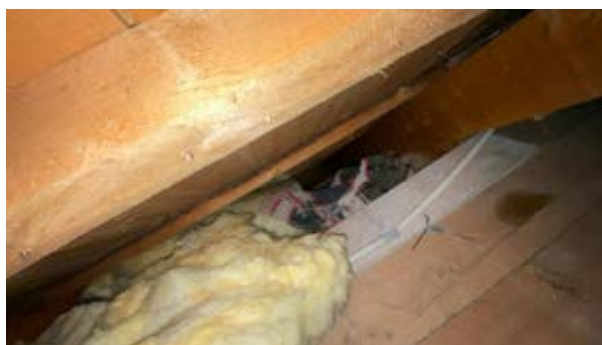
Manglende luftespalte mot varme rom.

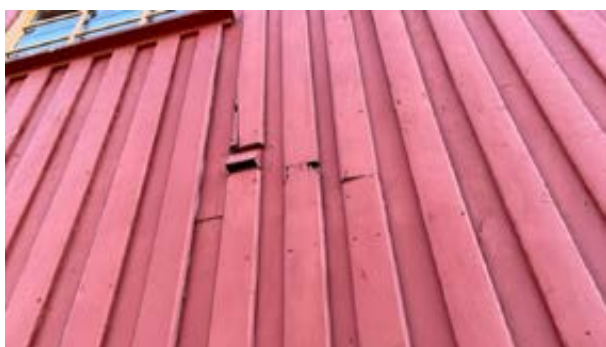
Stedvis råteskader i bordkledning.

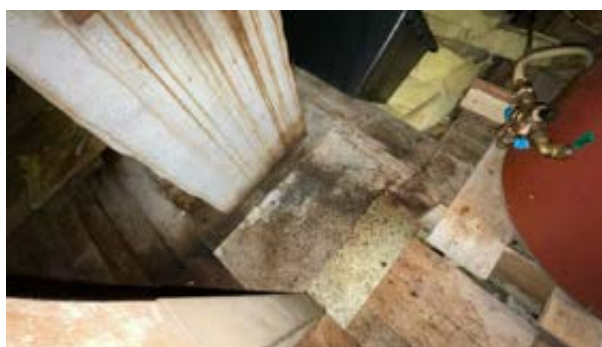
Sotvann fra feieluke på loft.

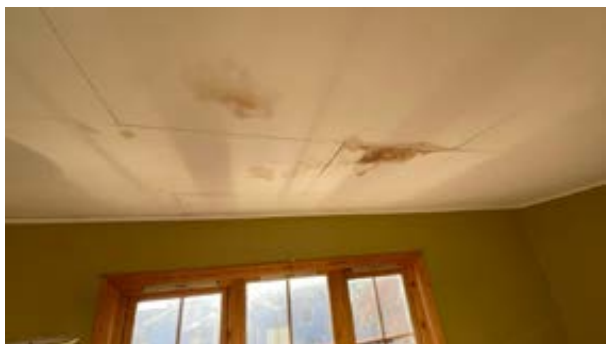
- Det er stedvis påvist synlige skader på overflater.

Fuktskader i tak på stue.

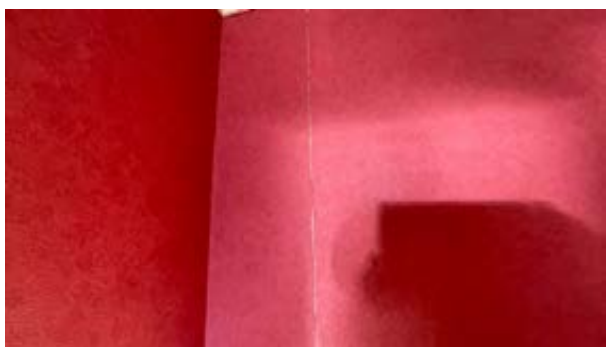
Sprekker i tapetskjøter.

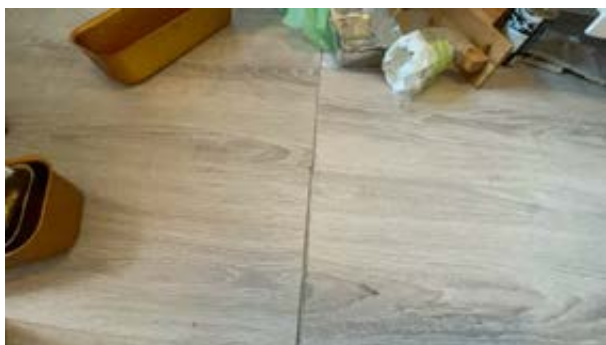
Sprekker i laminat/skjøter.

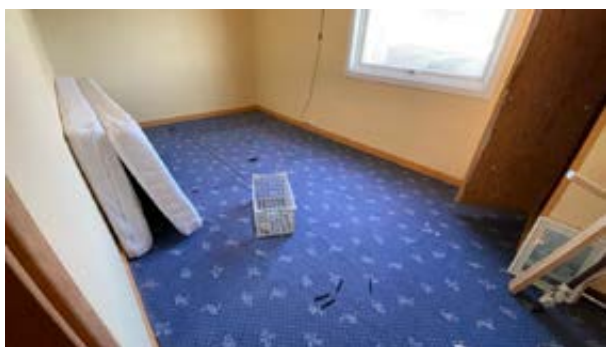
Kuler på vegg til vegg teppe.

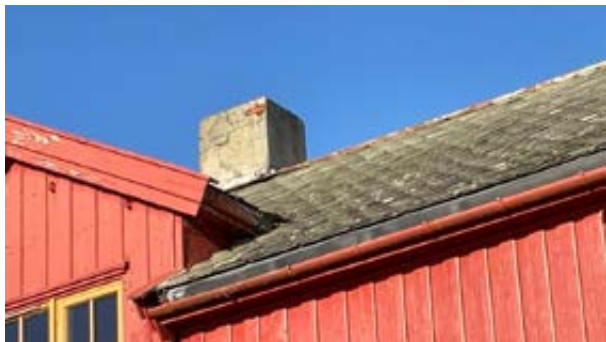
- Avstanden mellom ildstedet og brennbart materiale er for liten.
- Det er påvist sprekker og/eller riss i pipe.
- Pipevanger er ikke synlige.

Sprekker i puss/over tak.

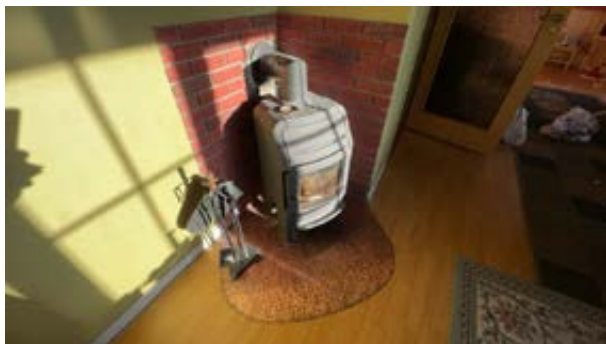
Vedovn i 1. Etasje.

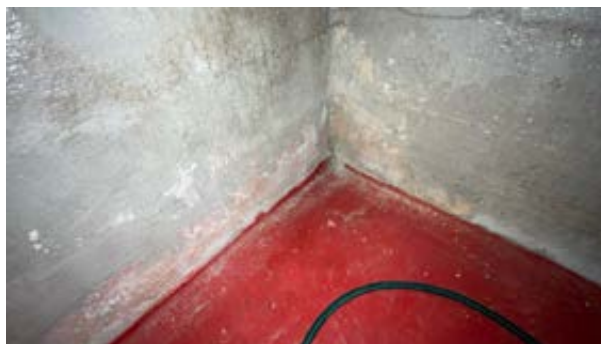
- Det er påvist indikasjoner på noe fuktgjennomtrenging inn i kjellermur.

Visuell fuktvandring gjennom yttervegg mot terreng i form av salt/kalkutslag på unnvendig vegger.

- Det påviste fuktnivå gir grunn til å overvåke konstruksjonen jevnlig for å se utvikling over tid, og eventuelt foreta tiltak for å unngå fuktskader.

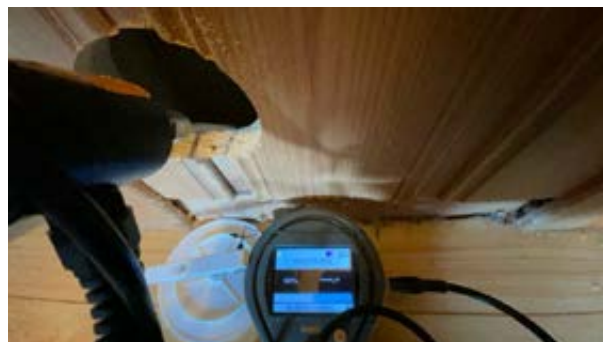
Hulltaking er foretatt uten å påvise unormale forhold.  
Hulltaking er foretatt ved/i ved inngangsdør (eneste tilgjengelige).  
Fuktkvotemåling (vekt%) i konstruksjonen ble målt til under 7.

Kontroll med piggmåling ved dør viste under 7 velt% ved dagens måling.

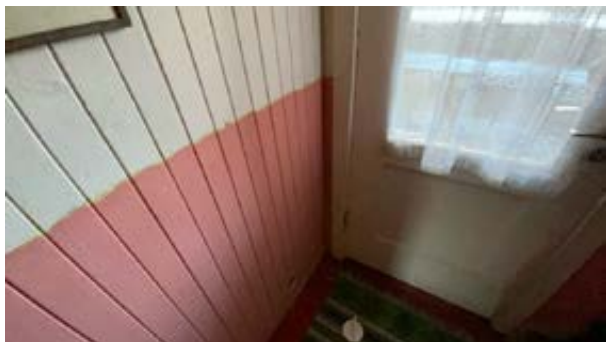
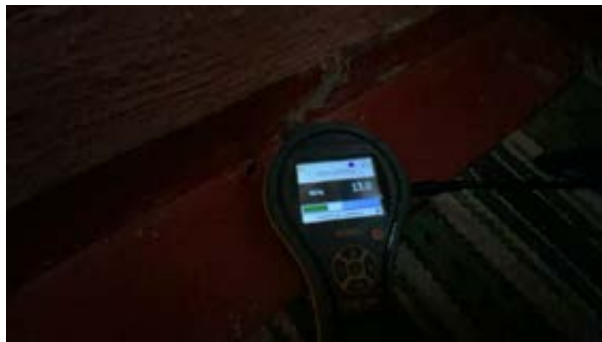
Hulltaking er foretatt uten å påvise unormale forhold.  
Fuktkvotemåling (vekt%) i konstruksjonen ble målt til 13.  
Hulltaking er foretatt ved/i tilstøtende felles gang/trapp bak armatur på badekar.

Kontrollmåling med pigg, viste 13 vekt% fukt i bunnsvill.

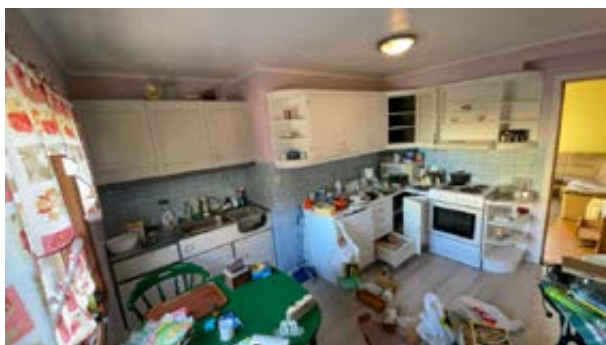
Kjøkken i 1. Etasje.

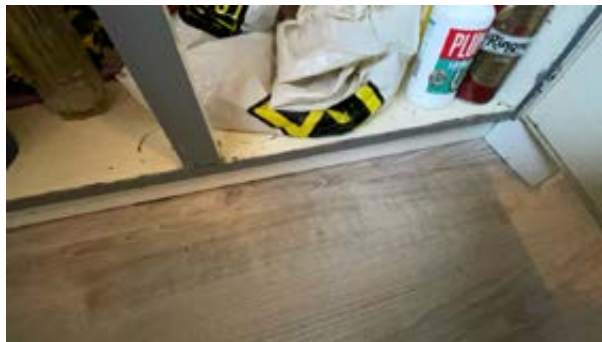
- Det er påvist fuktskjolder/svelling i bunnplate i benkeskap.

Svellskader i skap under oppvaskkum.

- Dersom avvik ikke utbedres er det fare for videre skadeutvikling.

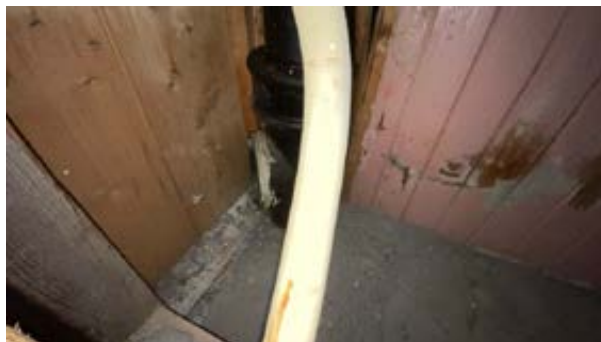
Duktile støpejernsrør, stakemulighet i sokkeletasje.

- Det er ikke behov for utbedringstiltak siden anlegget fungerer i dag, men ut ifra alder kan skader plutselig oppstå på eldre anlegg.
- I forbindelse med oppgradering av våtrom vil det være naturlig med utskiftning av rør.
- Tidspunkt for utskiftning av avløpsrør nærmer seg.
- Eldre avløpsrør har blant annet større sannsynlighet for lekkasjer, noe som kan føre til omfattende og kostbare vannskader i boliger.

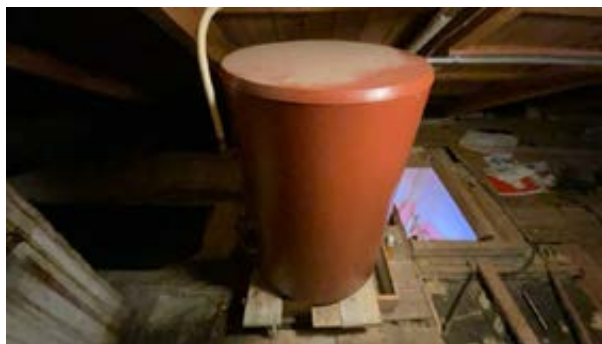
Varmtvannsbereder på loft.

- Det er ikke behov for utbedringstiltak siden tanken fungerer i dag, men ut ifra alder kan skader plutselig oppstå på eldre tanker.

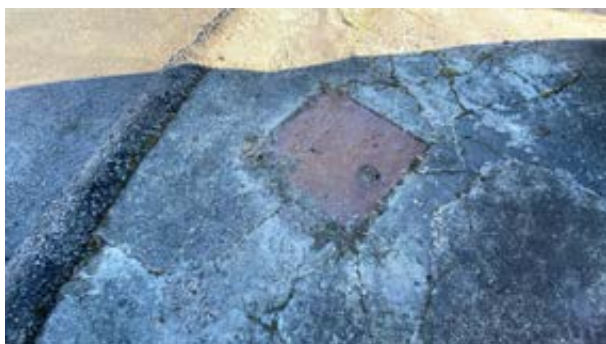
Utvendig stakepunkt, ikke besiktiget (fastfrosset)

- Det er ikke behov for utbedringstiltak siden anlegget fungerer i dag, men ut ifra alder kan skader plutselig oppstå på eldre anlegg.
