Jøsokvegen 483

JØSOK - Flott enebolig med landlig beliggenhet og stor tomt med strandlinje | Dobbelgarasje | 5 soverom | Flott utsikt

Befaringsdato: 03.06.2026

Rapportdato: 15.06.2026

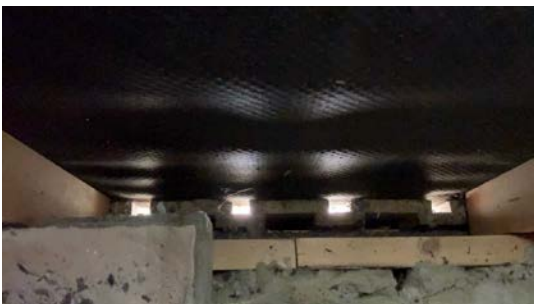
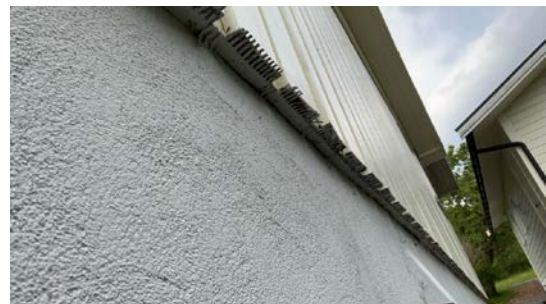
- Det er ikke montert musesperre i overgang liggende og stående bordkledning, som bilder viser har mus og andre skadedyr fri tilgang til loftet her.

Manglende musesperre gir økt risiko for skadedyrangrep, og videre påfølgende skader spesielt på kryploftet, der det har oppstått skader allerede.

Det bør også etableres musesperre i overgang mellom liggende og stående bordkledning for å hindre at mus og andre skadedyr får tilgang til loftet.

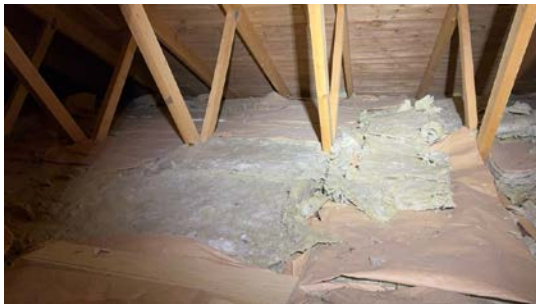
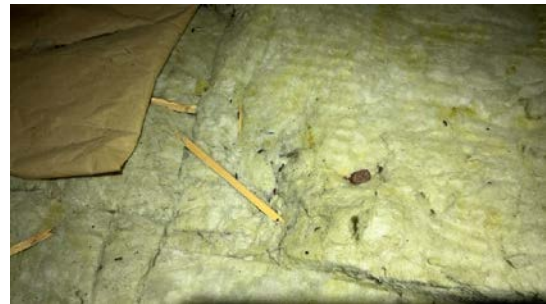
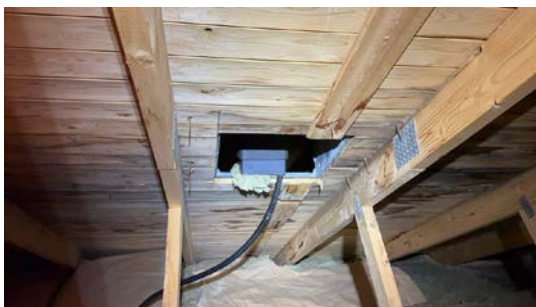
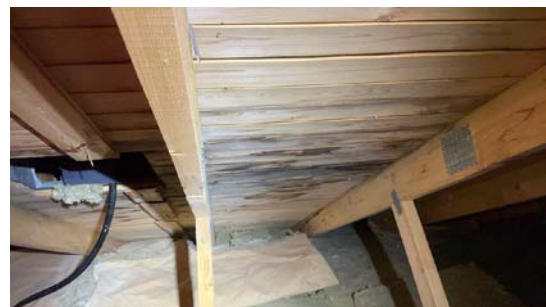
TG 3 Takkonstruksjon/Loft

- Det er begrenset/dårlig ventilering av takkonstruksjonen.
- Det er påvist fukt-/råteskader i takkonstruksjonen.
- Det er registrert skader etter aktivitet av skadedyr.
- Deler av takkonstruksjonen har punktvis fukt og råteskader etter lekkasjer og kondensering, antatt oppstått før taktekingen ble utskiftet.
- Isolasjonen ligger i kontakt med undertaket ved takutstikk, dette er til hinder for ventileringen av kryploftet, og øker faren for kondensproblematikk.
- Isolasjonen har skader etter mus, og det ble registrert en del muselort på kryploftet. Papir som skal vindbeskytte isolasjonen ligger delvis løst.

Risikoen ved tilbygg uten kontroll muligheter, er at det kan forekomme skader som ikke er mulig å oppdage før innertakene fjernes.

Kostnadsestimat: 200 000 - 500 000

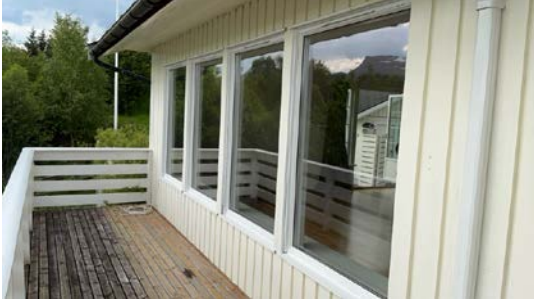
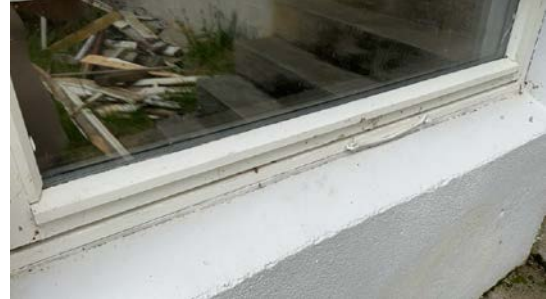
1 TG 2 Vinduer

- Det er påvist at enkelte vinduer er vanskelig å åpne/lukke.
- Det er påvist avvik rundt innsetningsdetaljer.
- Karmene i vinduer er slitte og det er sprekker i trevirket.
- Det er utettheter mellom vinduskarmer og murpussen i grunnmuren, dette gir økt risiko for fuktinntrekk ved vinduene.

Utettheter mellom vinduskarmer og murpuss bør tettes for å hindre fuktinntrekk og følgeskader rundt vinduene.

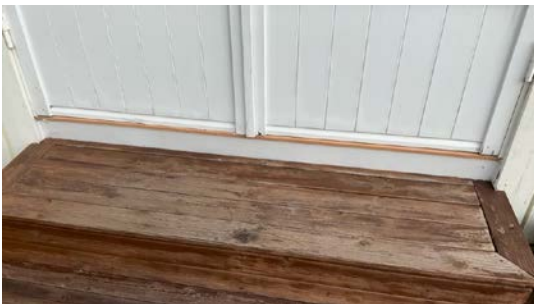
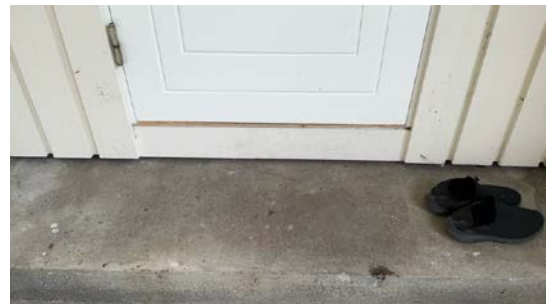
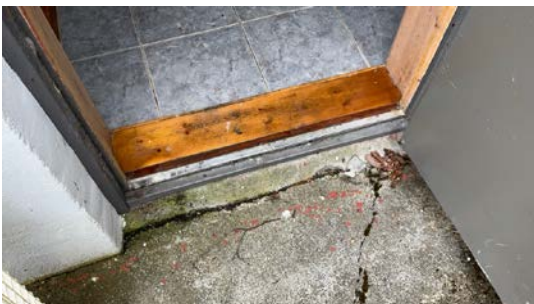
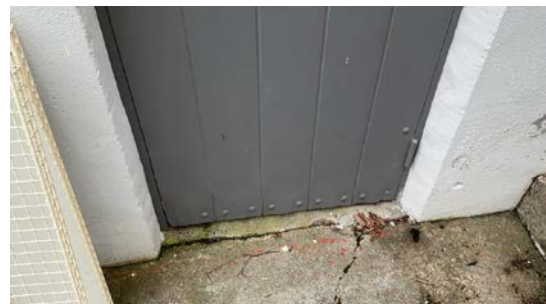
! TG 2 Dører

- Det er påvist avvik rundt innsetningsdetaljer.
- Det er påvist dører som er vanskelig å åpne eller lukke.
- Karmene i dører er værslitte utvendig og det er sprekker i trevirket.
- Enkelt dører henger ved åpning og lukking. Det er ikke montert beslag under dør terskel på ytterdør hovedinngang.

Det bør monteres beslag under dørterskelen på ytterdør ved hovedinngang, for å forbygge fuktinntrekk under døren.

Værslitte karmer og sprekker i treverket bør utbedres for å forhindre fuktskader og forringelse av dører.

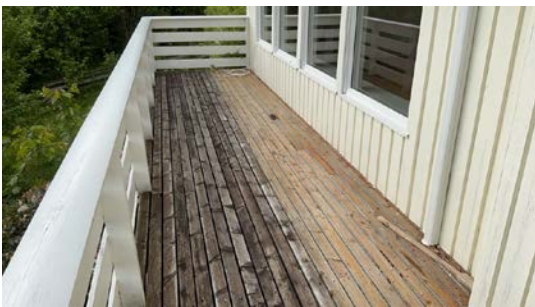
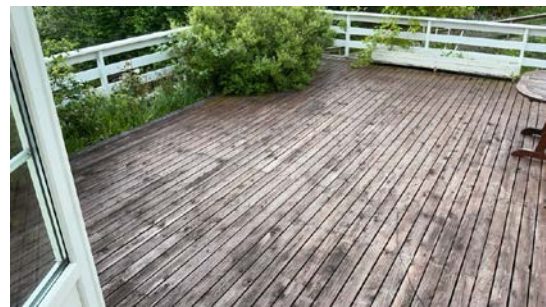
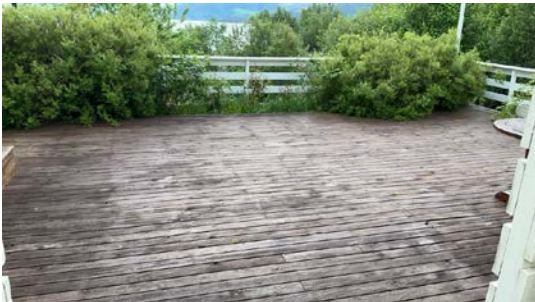
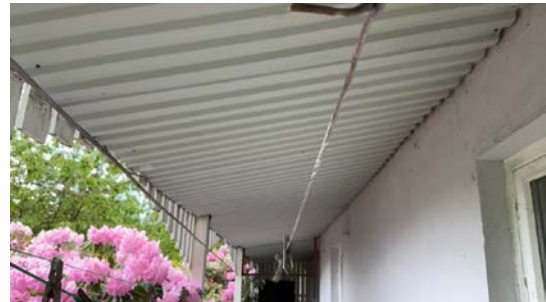
! TG 2 Balkonger, terrasser og rom under balkonger

Manglende og utsatt vedlikehold kan føre til økt behov for reparasjoner og forkortet levetid på konstruksjonene.

Terrassedekket og rekkverkene bør vedlikeholdes med sliping og maling for å hindre videre videre slitasje og fuktskader.

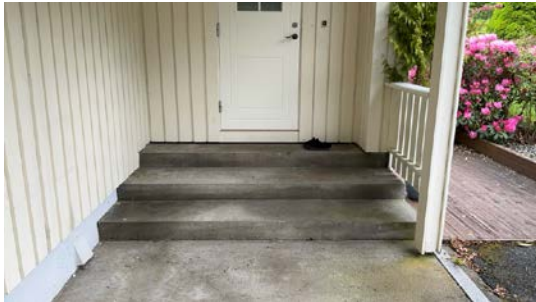
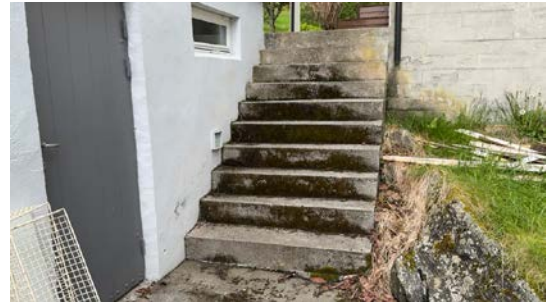
1 TG 2 Utvendige trapper

- Kjellertrapp har en del mosevekst, og betong plattene har en del sprekker.

Sprekker i betongplattene bør tettes for å forhindre videre oppsprekking og skader som følge av vanninntrenging og frostsprengning.

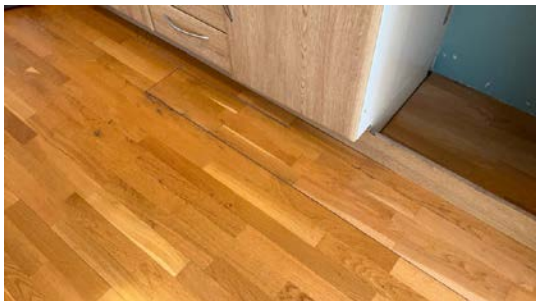
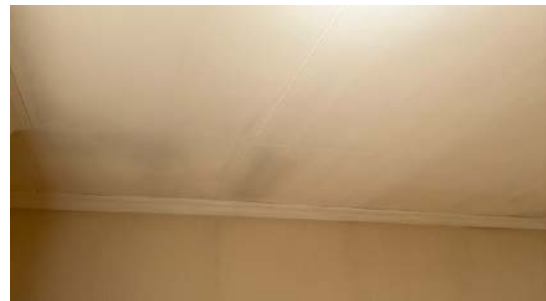
1 TG 2 Overflater

- Overflater har en del slitasjegrad utover det en kan forvente.
- Det er hullrom under enkelte gulvfliser, og parkett på kjøkken har noe mindre skader. Overflater stue har misfarging, fremstår som heksesot.

Dersom dette ikke utbedres, kan det føre til ytterligere slitasje, redusert levetid og økt risiko for videre tilsvarende skader.

Overflater med skader, misfarging og hulrom under gulvfliser bør utbedres eller skiftes for å sikre tilfredsstillende funksjon og estetikk.

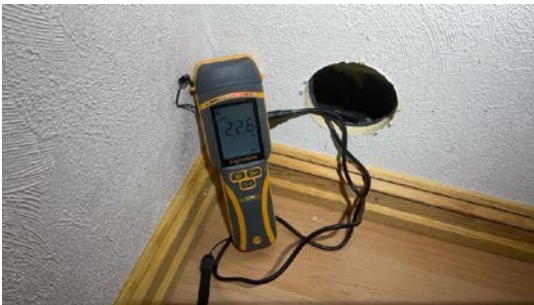
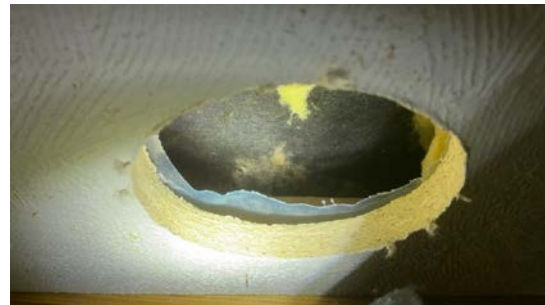
- Det er gjennom hulltaking påvist høyt fuktnivå inne i trekonstruksjonen i hulltakingen, men ikke påvist fuktskader i dette området. Høy luftfuktighet kan over tid føre til muggvekst eller sverting av materialer. Samtidig kan materialer og konstruksjoner bli ødelagt.
- Det ble i hulltakingen registrert forhøyde og skadelige fuktverdier i bunnsvill, isolasjonen var fuktig som følge av kondenserings problematikk.
- Det er benyttet papp på grunnmur og plastfolie på fremforet vegg mot terreng. Dette er til hinder for uttørking av veggkonstruksjonen, noe som kan føre til til ytterligere fukt og kondens problematikk.

Konsekvensen av dagens løsning er økt risiko for fukt- og kondensproblemer, som kan føre til mugg og fuktskader på materialer og konstruksjoner.

Det bør vurderes å fjerne plastfolie og papp for å bedre uttørkingmulighetene i konstruksjonen, samt sikre korrekt oppbygning av veggen mot terreng.

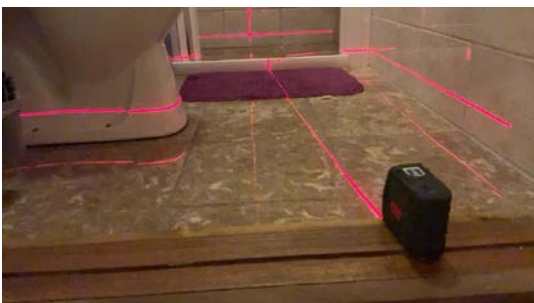
- Det er påvist at høydeforskjell fra topp slukrist til gulv/synlig topp membran ved dørterskel er mindre enn 25 mm.
- Det er påvist avvik i fallforhold til sluk i forhold til krav i forskrift på byggetidspunktet.
- Terskel til dusjveggen er høyere en dørterskel. Ved en vannlekkasje utenfor dusjen, så vil vann renne ut døra før det når sluken.

- Til tross for avviket i fall/høydeforskjell til sluk, vil gulvet fortsatt kunne lede vann mot sluket, men med redusert effektivitet. Dette kan potensielt øke risikoen for vannansamling i enkelte områder av badet.

Det anbefales å bore et hull av tilstrekkelig størrelse i terskelen på dusjveggen mot gulvet, slik at hele gulvet får tilgang til sluket.

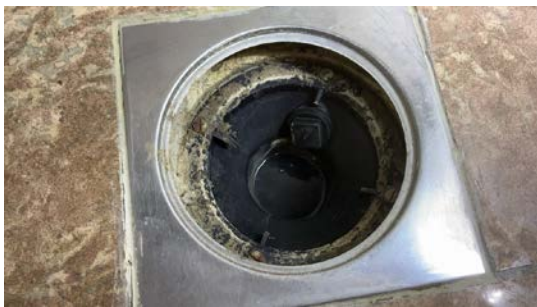
TG 2 Sluk, membran og tettesjikt

- Overvåk tilstanden jevnlig. For å få tilstandsgrad 0 eller 1 må slukløsningen skiftes ut og sannsynligvis må også membransjiktet skiftes/utbedres. Det er imidlertid vanskelig å si noe om tidspunktet for når dette er nødvendig.
- Det må innhentes dokumentasjon.
- Det må gjøres nærmere undersøkelser. Manglende membran/tettesjikt medfører risiko for lekkasjer og fukt i konstruksjonen.

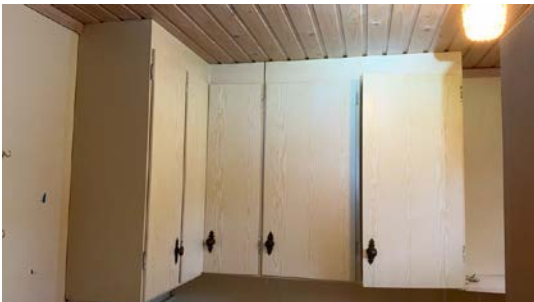
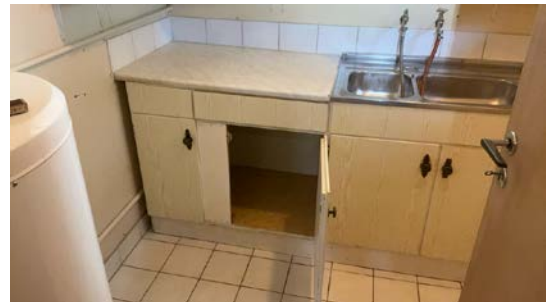
TG 3 Generell

- Våtrommet må totalrenoveres. Alle forhold med tettesjikt, våtsone, sluk m.m. må dokumenteres.
- Manglende oppgradering av våtrommet medfører høy risiko for at konstruksjonene ikke vil tåle vanlig bruk av vann eller lekkasjer. Selv om det er dusjkabinett, er det fortsatt en betydelig risiko for at våtrommets konstruksjoner ikke tåler lekkasjer. Dette kan føre til fuktskader på tilstøtende konstruksjoner.

Kostnadsestimat: 100 000 - 200 000

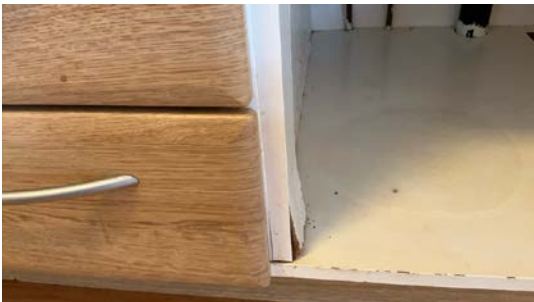
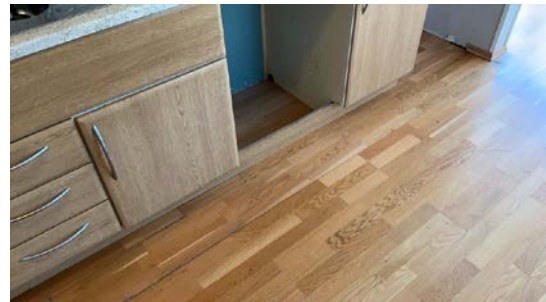
- Det er påvist skader/fuktskjolder i kjøkkengulvet.
- Oppvaskskapet og gulvet i tilknytting til vasken har fuktskader

- De påviste skader må utbedres.

Fuktskadet oppvaskskap og følgeskader på gulvet må utbedres for å hindre videre skadeutvikling og redusere risiko for mugg og soppvekst.

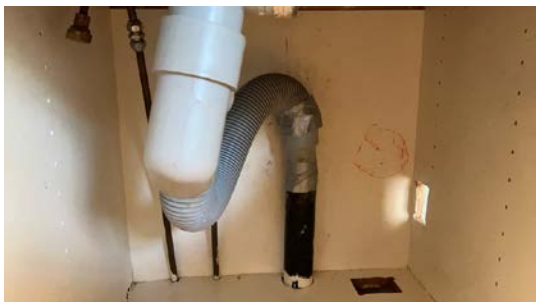
- Det er ikke påvist tilfredsstillende lufting av avløpsanlegget.
- Det er påvist ufagmessig utførelse av avløpsledninger.
- Mer enn halvparten av forventet brukstid er passert på innvendige avløpsledninger.
- Avløpsrør skjot i kjøkkenskapet er tapet, dette er ikke normal og fagmessig utførelse, og gir økt risiko for lekkasjer.

Ufagmessig utførelse og bruk av tape gir økt fare for vannlekkasjer, noe som kan medføre følgeskader på omkringliggende konstruksjoner.

Avløpsovergangen i kjøkkenskapet bør utbedres av fagperson, for å sikre fagmessig utførelse og redusere risikoen for lekkasjer.

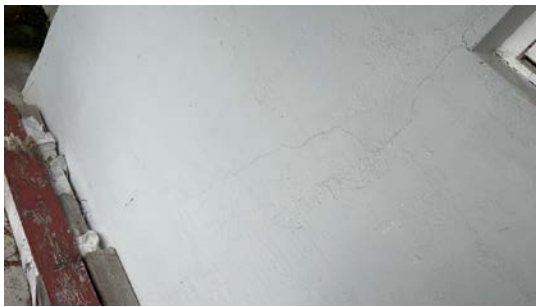
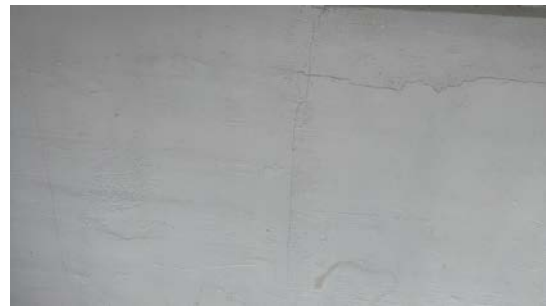
- Grunnmuren har sprekkeformasjoner.
- Synlig deler av grunnmuren har enkelte mindre sprekker.

Dersom sprekken ikke utbedres, kan dette føre til forverring av skadene og økt fare for fuktskader i bygningen.

Sprekkdannelser i grunnmuren bør utbedres for å hindre videre skadeutvikling og redusere risikoen for fuktinntrenging i konstruksjonen.

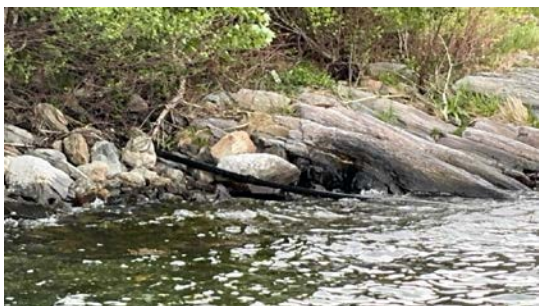
1 TG 2 Utvendige vann- og avløpsledninger

- Mer enn halvparten av forventet brukstid er passert på septiktank.
- Overløpsrøret fra septiktanken ligger løst i fjøra, og vil være utsatt for bølgeskader.

- Det er ikke behov for utbedringstiltak siden anlegget fungerer i dag, men ut ifra alder kan skader plutselig oppstå på eldre anlegg.
- Dersom avløpsrøret i fjøra ikke sikres, er det økt risiko for skader på røret kan oppstå, lekkasjer og forurensning av nærliggende områder.
