# Tilstandsrapport

Enebolig

Disenåvegen 1171, 2114 DISENÅ

Befaringsdato: 17.08.2026

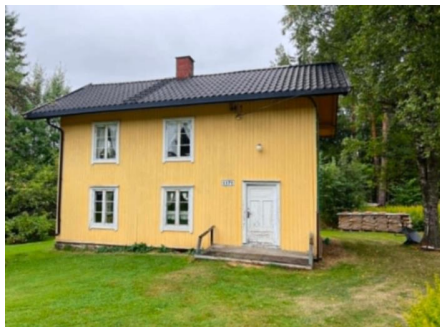
- Deformert og ustabil skorstein kan innebære fare for sammenbrudd og utgjøre en sikkerhetsrisiko.
- Manglende snøfangere kan føre til ras av snø og is fra taket, med fare for skade på personer, eiendom og installasjoner.
- Det må monteres snøfangere for å oppfylle sikkerhetskrav.

Skorstein over tak må rives og mures opp på nytt, samtidig anbefales det også å undersøke skorsteinen videre nedover og eventuelt gjøre nødvendige utbedringer også her.

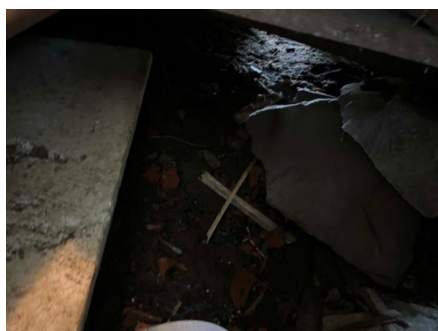
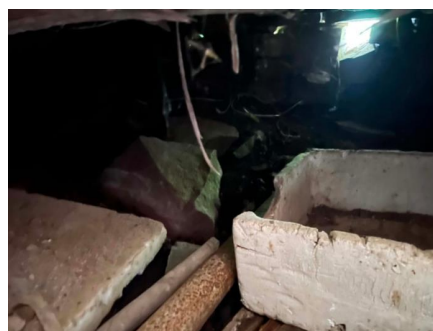
- Det er umulig eller meget vanskelig å utføre en innvendig inspeksjon av hele krypkjelleren. Situasjonen er derfor uavklart. Kryp Kjeller regnes for å være en risikokonstruksjon som er utsatt for fukt- og råteskader i bunnsvill, trebjelkelaget og andre tilstøtende konstruksjoner, på grunn av fuktighet fra grunn og kondensering ved temperaturforskjeller. Selv om det ikke er avdekket tegn på skader, betyr ikke dette nødvendigvis at det ikke foreligger skader i eller i forbindelse med krypkjelleren.
- I de deler av krypkjeller som er innsisert (område ved luke) er det svært fuktig på gulv.

- Vær oppmerksom på denne risikoen, overvåk tilstanden og undersøk dette nærmere, helst med hjelp av en fagkyndig.
  - Man må påregne behov for tiltak for at krypkjeller kan tørke opp.
- Man kan ikke utelukke at det allerede er råteskader i bjelkelag og bunnstokker som følge av dette.

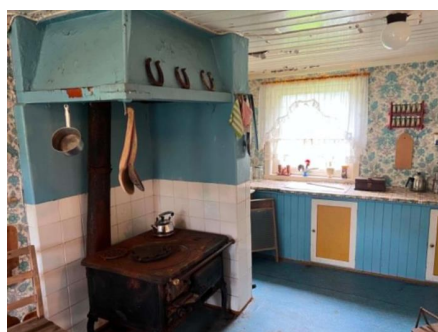
- Det er påvist at overflater/kjøkkeninnredning har omfattende skader.
- Det er påvist knirk i større deler av gulvet.

- Det anbefales å skifte ut eller utbedre skadet innredning. Det bør samtidig undersøkes om det foreligger underliggende årsaker til skadene, og disse må utbedres for å sikre en varig løsning.
- Det må foretas full utskiftning eller restaurering av overflater/innredning.
- Knirk i gulvet indikerer bevegelser eller svakheter i konstruksjonen. Dette kan føre til økt slitasje, redusert komfort og i noen tilfeller videre utvikling av skader.
- Det anbefales å undersøke årsaken til knirken, herunder kontroll av oppbygning og innfesting i gulvkonstruksjonen. Eventuelle svakheter bør utbedres for å sikre en stabil og varig løsning.
