# Tilstandsrapport

Fritidsbolig 1

Grimsmyrvegen 105 , 6240 ØRSKOG

# gnr. 680, bnr. 36

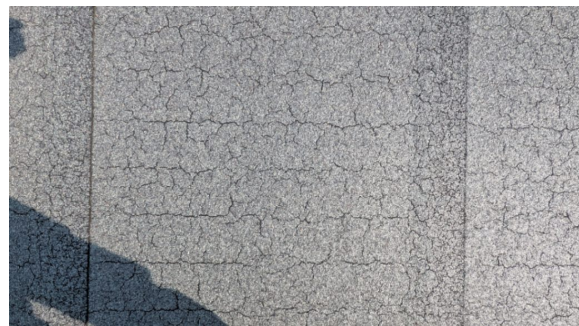
Det er observert sprekkdannelser i takbelegget som indikerer aldersrelatert slitasje. Foruten en tidligere lekkasje i bakkant av pipe er det ingen tegn til aktive lekkasjer. Området ved pipen er utbedret med ekstra lag takpapp, og det har ikke vært registrert inntrenging av vann etter tiltaket ble utført. Det registreres også noe mose i skjøtene mot nord.

Taktekkingen har svekket funksjon, men fungerer foreløpig. Det er behov for tiltak for å forlenge levetiden eller forberede fremtidig utskifting.

Sprekkdannelser.

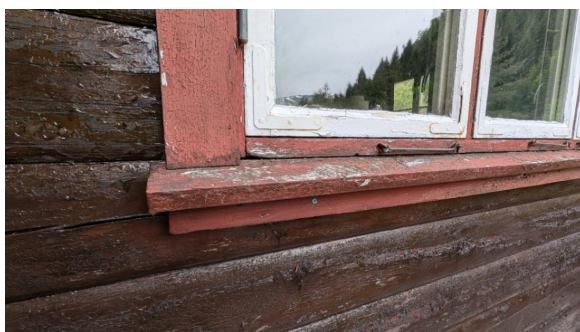
Det er observert utvendig og innvendig slitasje i form av flassende maling og sprekkdannelser i karm og omramming.

Vinduene i hytta har kort gjenværende levetid.

Det anbefales vedlikehold i form av skraping, grunning og ny overflatebehandling på kort sikt.

På lengre sikt bør det vurderes utskifting til vinduer med bedre isolasjonsevne teknisk standard og funksjon.

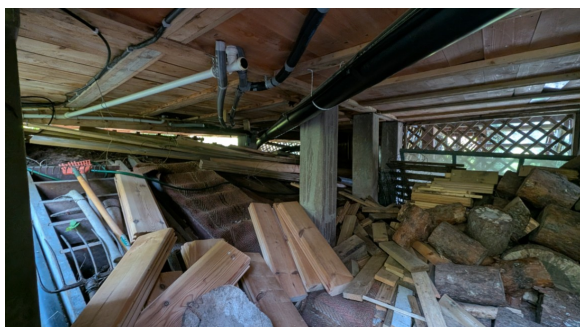
Det er observert følgende skjevheter/ujevnheter i etasjeskiller.  
- Målt ca 45 mm avvik på hovedetasjen.

- Målt høydeforskjell på over 30 mm gjennom hele rommet. Tilstandsgrad 3 gis med bakgrunn i standardens krav til godkjente måleavvik.

Bjelkelag sett fra undersiden.
