# Bautevegen 122

HJØRUNGAVÅG

**HJØRUNGAVÅG - Tomannsbolig over 3 etasjer fint beliggende på fin utsiktstomt i langs Bautevegen | totalrenoveringsobjekt**

Befaringsdato: 07.01.2026

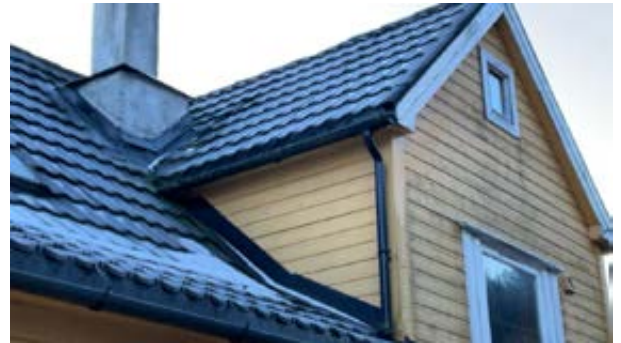
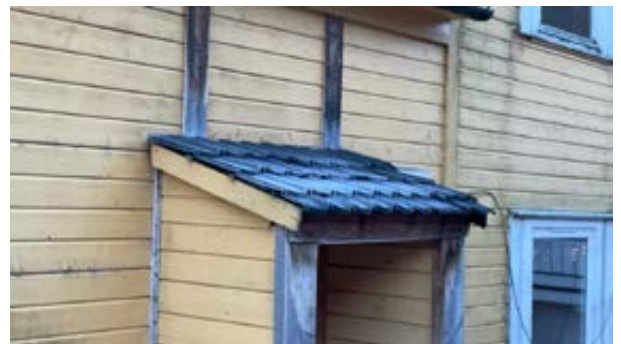
Taktekkingen er vurdert fra bakkenivå med de begrensninger dette medfører. Taktekkingen kan ha feil som ikke er synlige fra bakkenivå. Nærmere kontroll a taktekkingen anbefales.

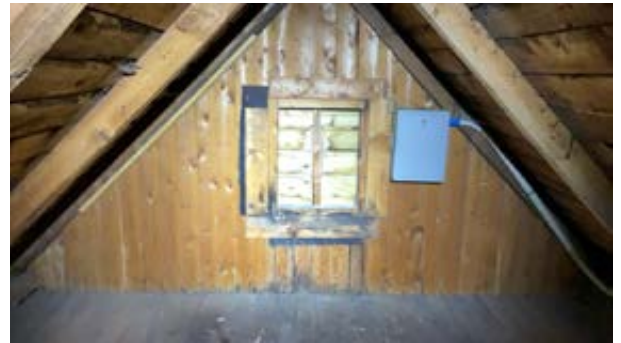
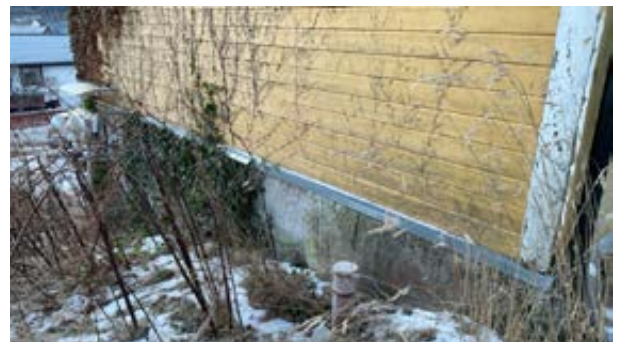
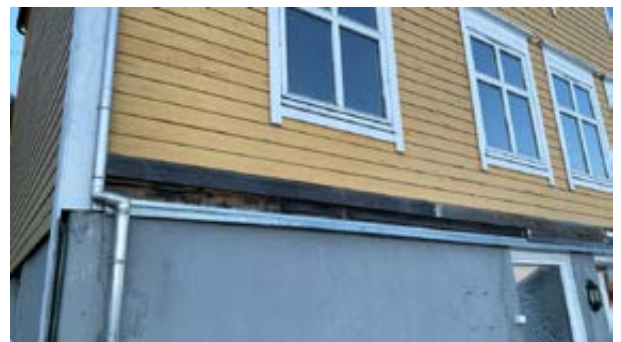
Sperreband for skadedyr må monteres for å hindre at skadedyr fortsetter å komme inn i boligen. Uten tiltak vil ytterligere bygningsskader oppstå.

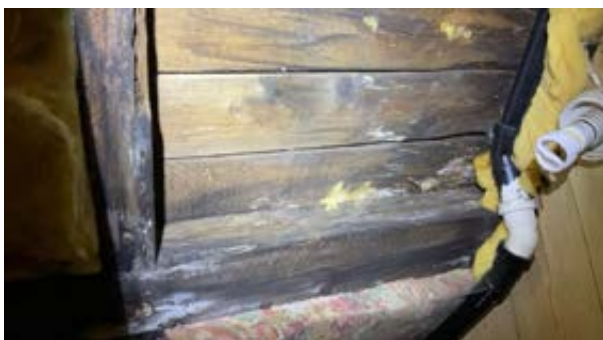
## TG 3 Takkonstruksjon/Loft

Det bør gjennomføres nærmere undersøkelser av underkledde og skjulte deler av takkonstruksjonen. Da det også her er fare for fuktskader, råte, mott og skader etter skadedyr.

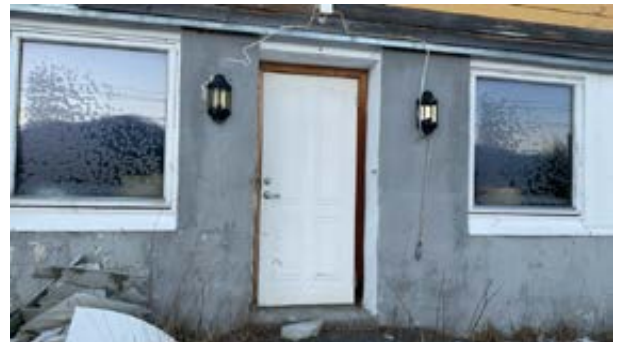
Vinduer av tre malte med to lags glass.

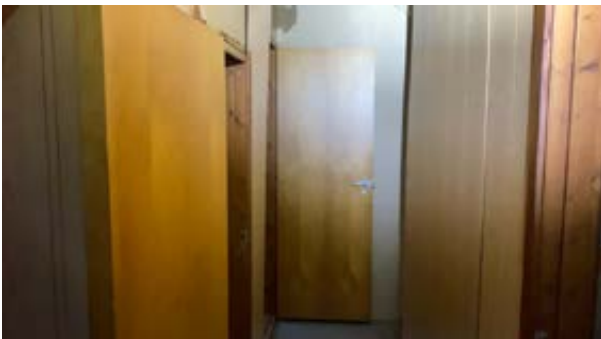
## TG 3 Dører

Ytterdør av tre malt med enkelt glass. Kjellerdør frompresset malt.

Utette områder rundt ytterdørene må tettes for å redusere varmetap og forhindre inntrenging av fukt, som kan føre til ytterligere skader og forringelse av dørens funksjon.

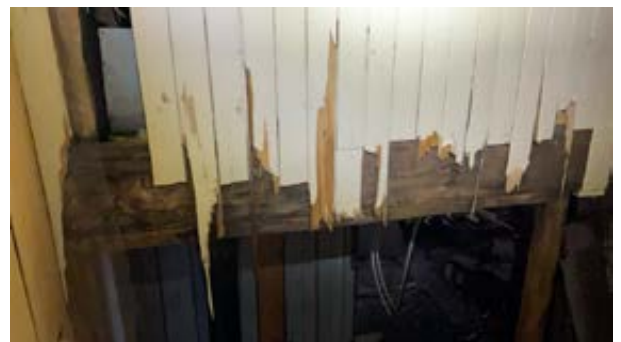
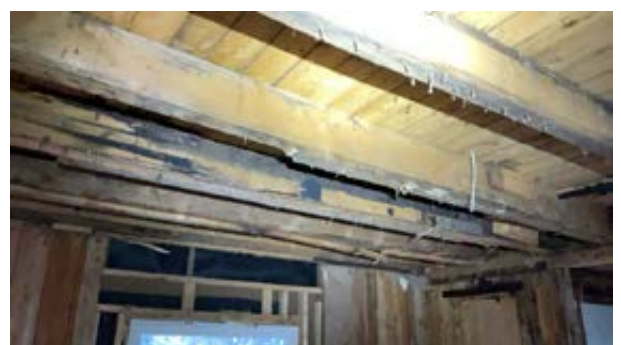
## TG 3 Overflater

Uten tiltak så vil skadene kunne utvikle seg videre, noe som kan føre til ytterligere svekkelse av konstruksjonen, økt risiko for videre råte, sopp og skadedyr.

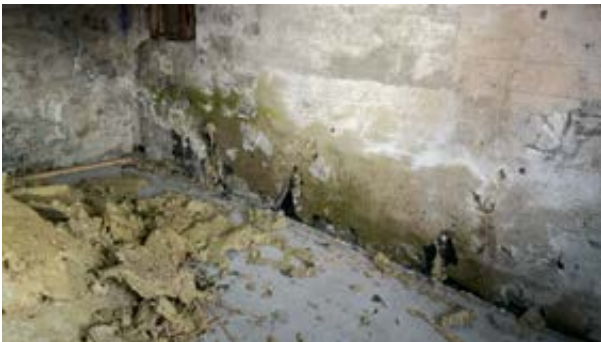
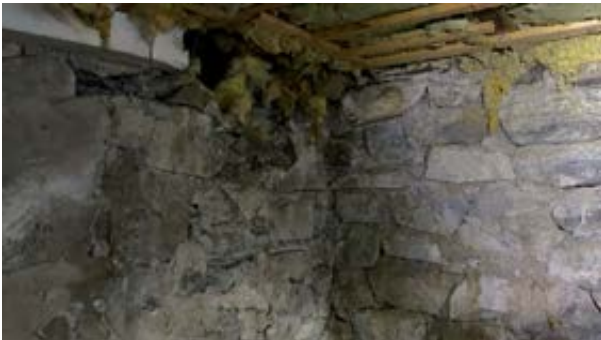
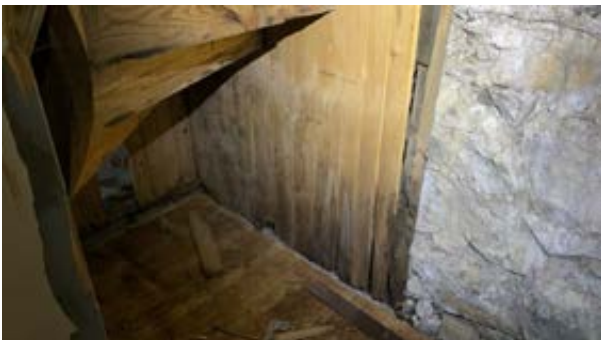
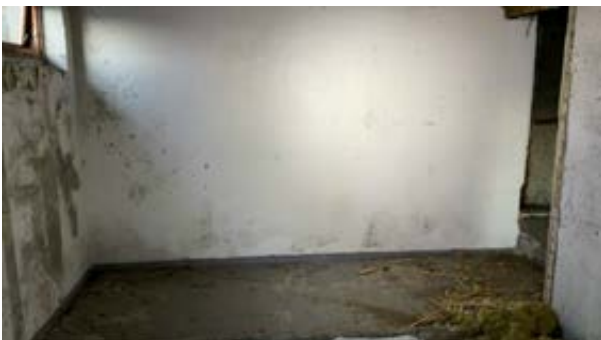
Det bør iverksettes tiltak med dreneringen for å redusere fuktinntrekk i grunnmur og kjellergulv, spesielt dersom kjelleren skal innredes til boligformål. Fuktinntrekk forringer innemiljøet.

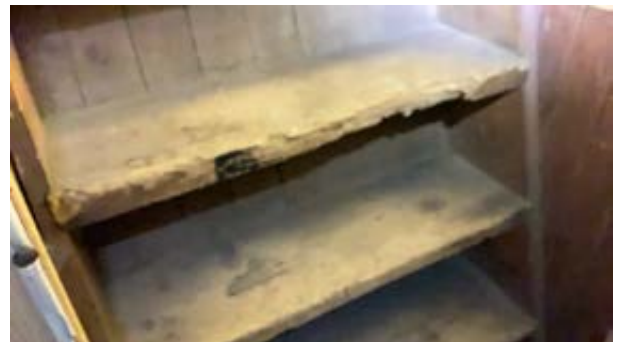
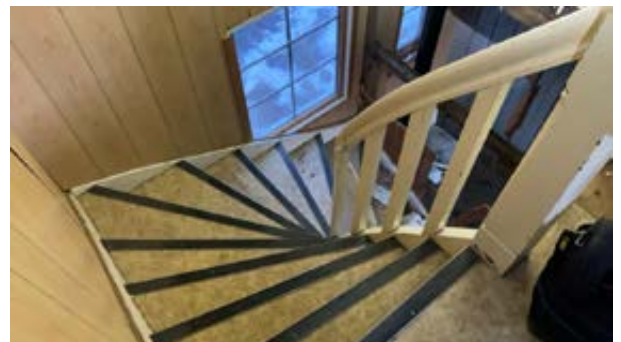
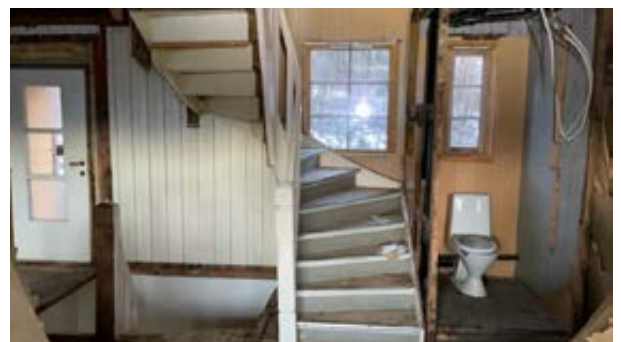
## TG 3 Innvendige trapper

Trapper og rekkverk av tre ubehandlet og malte med tette trappetrinn.

Trappene og rekkverkene må påregnes utskiftet for å sikre forsvarlig bruk og unngå risiko for personskaade som følge av dårlig festing, skjevheter og bevegelse ved belastning.

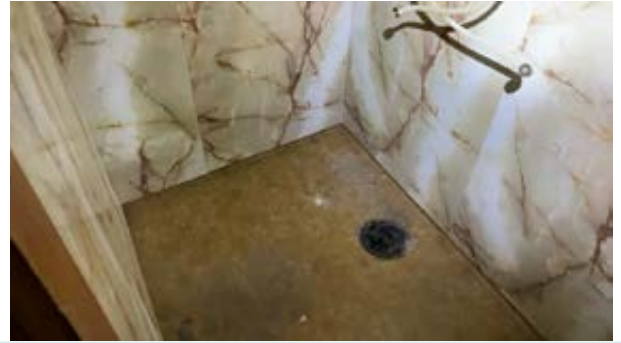
### LOFT > DUSJROM

• Dusjrom loft, generelt: Våtrommet må oppgraderes for å tåle normal bruk etter dagens krav. Normale levetider for våtrommets tettesjikt er utløpt. Det er synlige fuktskader i etasjeskillet, noe som indikerer at våtrommet er utett.

- Våtrommet må totalrenoveres. Alle forhold med tettesjikt, våtsone, sluk m.m. må dokumenteres.

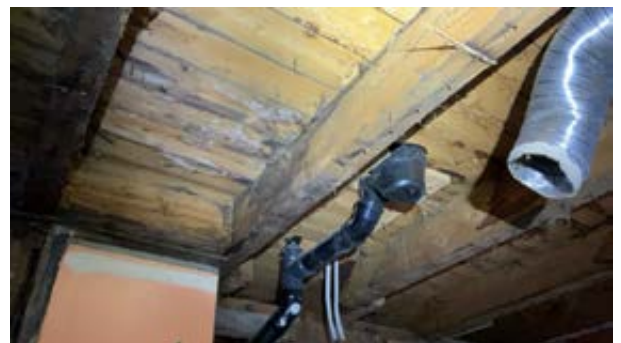
## TG 3 Tilliggende konstruksjoner våtrom

• Dusjrom loft, tilliggende konstruksjoner våtrom: Hulltaking er ikke foretatt da det allerede er påvist andre avvik i våtsonen. Det er synlige fuktskader i deler av etasjeskille under våtrommet.

Fukt og råteskader i etasjeskillet må utbedres for å hindre videre skadeutvikling og redusere risikoen for svekkelse av konstruksjonen.

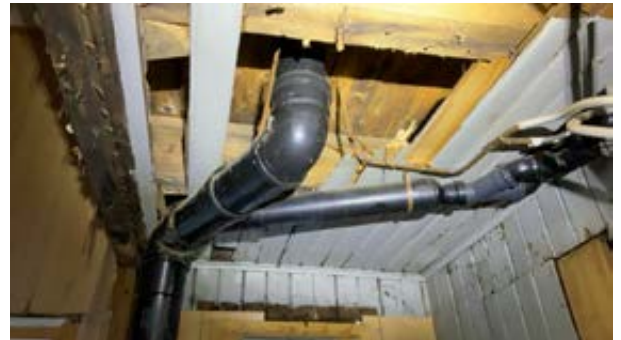
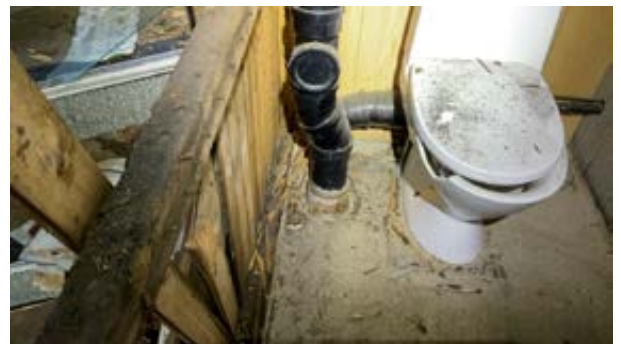
## TG 3 Avløpsrør

Avløpsrør av plast og stål.

Gjenstående røropplegg må rives, og nytt røropplegg må monteres. Uten tiltak øker faren for lekkasjer.
