Prost Ankers gate 7B

**ULSTEINVIK - Stor tomannsbolig fra 2019 |
Fantastisk utsikt | Høy standard | Sentral
beliggenhet | 4 sov | Dobbelgarasje**

Tilstandsrapport

TOMANNSBOLIG VERTIKALDELT

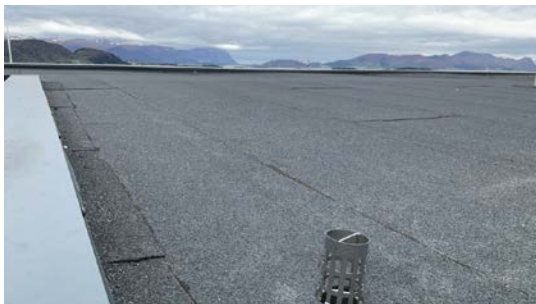
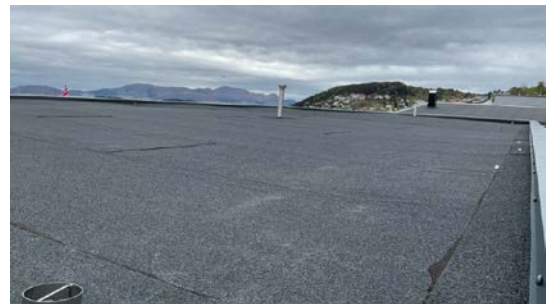
Takteking av papp med limte skjøter. Visuelt vurdert fra takfot fra stige, da en nærmere kontroll krever sikringstiltak.

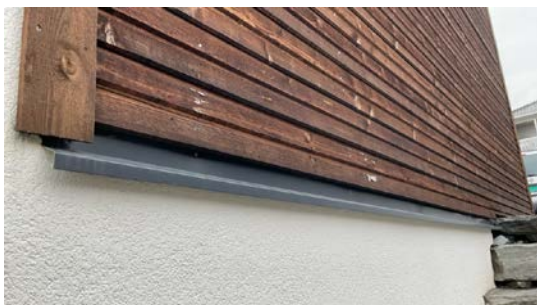
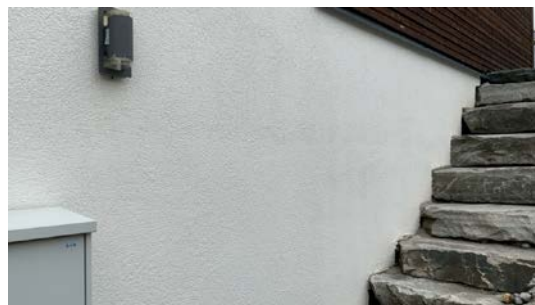
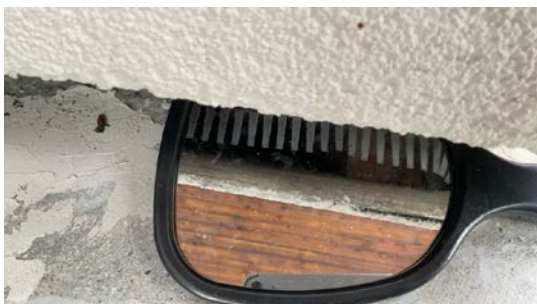
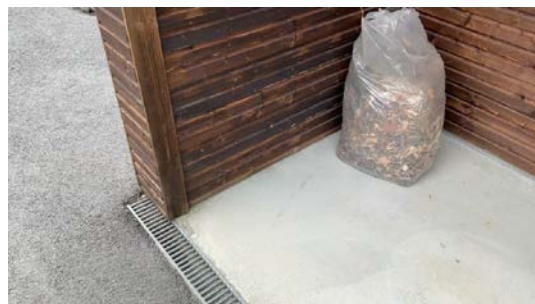
TG 2 Veggkonstruksjon

Deler av bordkledning endevegg og inngangsparti har liten avstand til terreng, dette vanskelig vedlikehold, reduserer ventileringen av yttervegg og øker faren for fuktopptrekk i bordkledningen.

Det er benyttet musesperre for skadedyr med for liten størrelse, dette medfører at det er åpninger mellom bordkledningen av en slik størrelse som gjør at skadedyr kan komme inni ytterveggene.

Mangelfull lufting kan føre til oppfukning og redusert levetid på kledningen, mens utilstrekkelig skadedyrssperre øker risikoen for skadedyrangrep og følgeskader på bygningskonstruksjonen.

Det bør etableres tilfredsstillende lufting i nedre kant av bordkledningen, samt monteres korrekt dimensjonerte musesperrer for å hindre at skadedyr kommer inn i konstruksjonene bak bordkledningen.

Det bør utføres tiltak for å øke avstanden mellom terreng og bordkledning. Uten tiltak vil dette vanskeliggjøre vedlikehold, redusere ventileringen av ytterveggene og øke faren for fuktskader i bordkledningen.

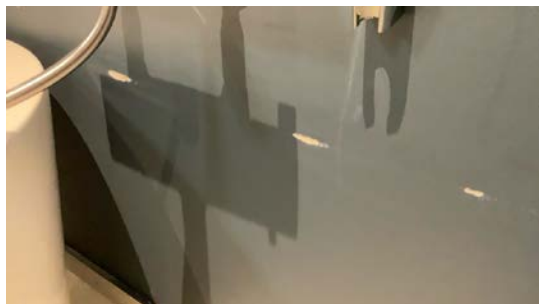
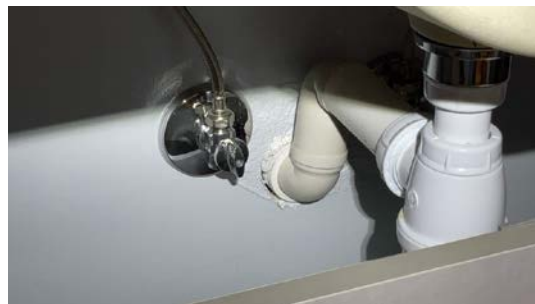
- Det er vindu/dør med ikke fuktbestandige materialer i våtsonen (ved vask, dusj, badekar, osv.), løsningen eller byggematerialet er uegnet.
- Det er uegnede materialer i våtsoner.

Det er skader på tettesjiktet ved badekaret, og tettesjiktet er ikke ferdigstilt i tilknytning til avløpet fra vask baderommsinnredningen.

Konsekvensen av manglende dokumentert utførelse og skader på tettesjiktet, er økt risiko for fuktskader og redusert levetid på bygningsdelene.

• Dersom det ikke gjøres tiltak, kan dette medføre oppfukning, oppsvelling og forringelse av materialer over tid og fuktskader på tilstøtende konstruksjoner. Det bør fremskaffes dokumentasjon på utførelsen av tettesjikt i overgang mellom fliser og malte flater er av preakseptert utførelse.

Skader på tettesjiktet ved badekaret og manglende ferdigstilling av tettesjiktet ved avløpet fra vasken bør utbedres, for å hindre fuktskader i vegger ved vannsøl eller lekkasjer fra avløpsrøret.

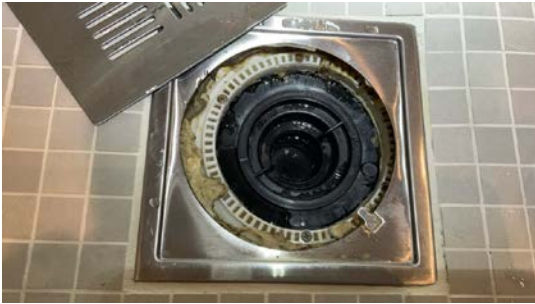
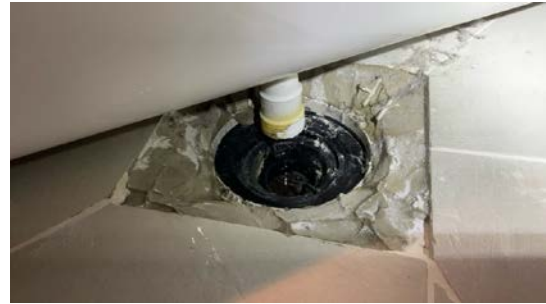
KJELLER > BAD

- Det er påvist at høydeforskjell fra topp slukrist til gulv/synlig topp membran ved dørterskel er mindre enn 25 mm.
- Det er påvist avvik i fallforhold til sluk i forhold til krav i forskrift på byggetidspunktet.

- Til tross for avviket i fall/høydeforskjell til sluk, vil gulvet fortsatt kunne lede vann mot sluket, men med redusert effektivitet. Dette kan potensielt øke risikoen for vannansamling i enkelte områder av badet.
