# Eidevegen 87

**Eide- Oppgradert og velholdt enebolig over 3 plan- garasje og stor hage!**

| Adresse | Eidevegen 87<br>6490 EIDE |

Befaringsdato: 08.09.2025

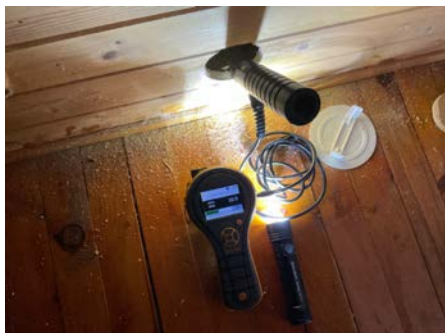
Hulltaking er foretatt fra tilstøtende rom uten å påvise unormale forhold i våtsone. Våtrommet er også fuktkontrollert med egnet fuktmåleverkøy og det er ikke påvist unormale forhold ved fuktsøk i relevante våtsoner i gulv og vegger.

Hulltaking og fuktmåling, ingen fukt eller andre avvik registrert i borehull. Hull blir blendet forsvarlig.

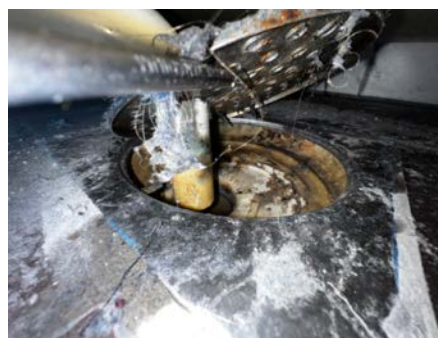
- Det er viktig å merke seg at levetiden til en membran varierer basert på kvalitet, installasjon og bruk. Eldre membraner kan bli sprø og sprekke opp, noe som fører til at de mister sin vanntettende funksjon. Dette kan resultere i vannlekkasjer gjennom vegger og gulv og fuktskader.

Sluk.

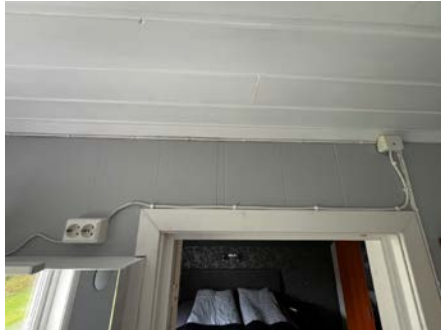
**Ja. Når det ikke er framlagt samsvarserklæringer fra siste installasjoner som er foretatt etter år 1999, eller kontrollrapport uten avvik siste fem årene fra el-tilsyn, krever standard ikke bedre enn TG2 på det elektriske anlegget. Det ble ikke observert åpenbare feil ved det elektriske anlegget. Det understrekes at dette er basert på enkle visuelle observasjoner, og at takstmannen ikke har elektrofaglig kompetanse. Utifra at anlegget i stor grad er fra byggeår og det foreligger ikke el-tilsyn rapport de siste 5 årene, så anbefales det en utvidet elkontroll av anlegget.**

Mistenker oppkobling av stikkontakt over baderomsinnredning er koblet av ufaglært.
