# Farbrorvegen 2

ENEBOLIG · TILSTANDSRAPPORT MED VERDITAKST

6240 ØRSKOG

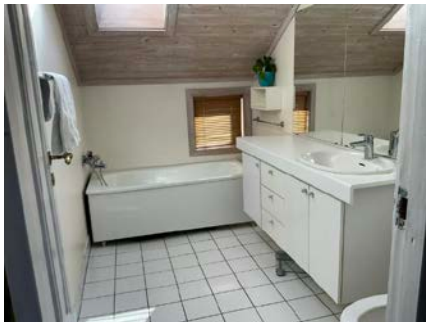
Bad loft

- Våtrommet har tettesjikt/membran fra før 2000, og oppfyller ikke krav til dokumentert vanntetthet etter gjeldende standard (NS 3600:2025). På bakgrunn av alder og erfaringsmessig begrenset levetid må det påregnes at tettesjiktet ikke lenger har tilfredsstillende funksjon, særlig i våtsone. Løsninger rundt sluk og gjennomføringer er også av eldre utførelse og vurderes som usikre. For å oppnå forventet funksjon og redusere risiko for fuktskader må det påregnes full oppgradering av våtrommet. Det er ikke mulig å utbedre våtrommets tettesjikt uten full oppgradering av våtrommet, derfor gis det en samlet tilstandsgrad for hele våtrommet. Dette er også begrunnet i forskriftens tydelighetskrav.

- Tettesjiktets erfaringsbaserte funksjonstid er oppbrukt og tilfredsstillende ikke dagens forventninger til tettefunksjon. Det anbefales å planlegge for snarlig utskifting/etablering av nytt tettesjikt
- Dette medfører full oppgradering av våtrommet.
- Mangelfull eller svekket vanntetting medfører økt risiko for lekkasje og fuktskader i tilstøtende bygningsdeler, dersom tiltak ikke utføres.

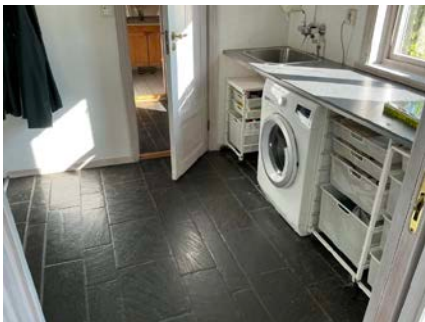
Vaskerom hovedetasje

- Det er gitt samlet TG 3 for våtrommet; tilstandsgraden gjelder også overflater, sluk og innredning etc.
- Våtrommet har eventuelt tettesjikt/membran fra før 2000, og oppfyller ikke krav til dokumentert vanntetthet etter gjeldende standard (NS 3600:2025). På bakgrunn av alder og erfaringsmessig begrenset levetid må det påregnes at tettesjiktet ikke lenger har tilfredsstillende funksjon, særlig i våtsone. Løsninger rundt sluk og gjennomføringer er også av eldre utførelse og vurderes som usikre. For å oppnå forventet funksjon og redusere risiko for fuktskader må det påregnes full oppgradering av våtrommet. Det er ikke mulig å utbedre våtrommets tettesjikt uten full oppgradering av våtrommet, derfor gis det en samlet tilstandsgrad for hele våtrommet. Dette er også begrunnet i forskriftens tydelighetskrav.

- Tettesjiktets erfaringsbaserte funksjonstid er oppbrukt og tilfredsstiller ikke dagens forventninger til tettefunksjon. Det anbefales å planlegge for snarlig utskifting/etablering av nytt tettesjikt
- Dette medfører full oppgradering av våtrommet.
- Mangelfull eller svekket vanntetting medfører økt risiko for lekkasje og fuktskader i tilstøtende bygningsdeler, dersom tiltak ikke utføres.

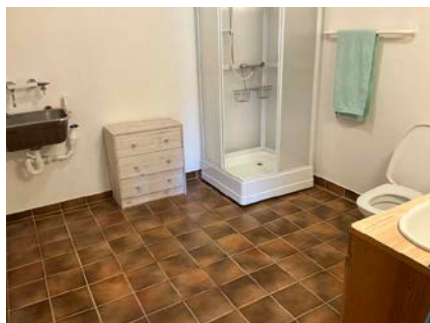
Bad/vaskerom i underetasje

- Våtrommet har tettesjikt/membran fra før 2000, og oppfyller ikke krav til dokumentert vanntetthet etter gjeldende standard (NS 3600:2025). På bakgrunn av alder og erfaringsmessig begrenset levetid må det påregnes at tettesjiktet ikke lenger har tilfredsstillende funksjon, særlig i våtsone. Løsninger rundt sluk og gjennomføringer er også av eldre utførelse og vurderes som usikre. For å oppnå forventet funksjon og redusere risiko for fuktskader må det påregnes full oppgradering av våtrommet. Det er ikke mulig å utbedre våtrommets tettesjikt uten full oppgradering av våtrommet, derfor gis det en samlet tilstandsgrad for hele våtrommet. Dette er også begrunnet i forskriftens tydelighetskrav.

Det er påvist bruk av plast i innerveggen, nokså vanlig på byggetidspunktet. Det er videre påvist fuktskjolder i veggplate inn mot badet i hulltakingen, tyder på at tettesjikt ikke er tett.

- Tettesjiktets erfaringsbaserte funksjonstid er oppbrukt og tilfredsstiller ikke dagens forventninger til tettefunksjon. Det anbefales å planlegge for snarlig utskifting/etablering av nytt tettesjikt
- Dette medfører full oppgradering av våtrommet.
- Mangelfull eller svekket vanntetting medfører økt risiko for lekkasje og fuktskader i tilstøtende bygningsdeler, dersom tiltak ikke utføres.

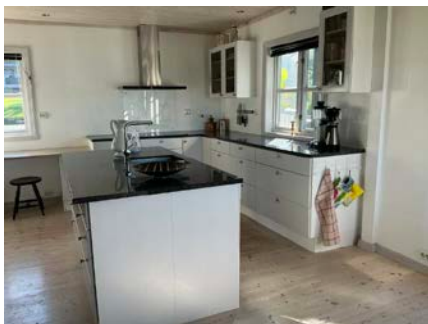
Oversikt kjøkken

Avvik: Det er registrert stedvis sterk slitasje på furugulv ved innredning.

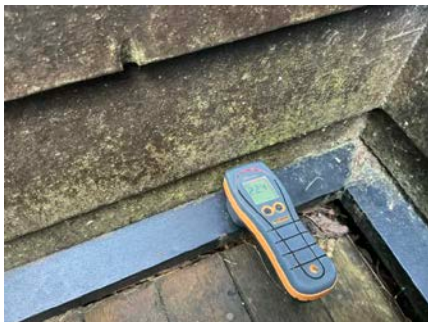
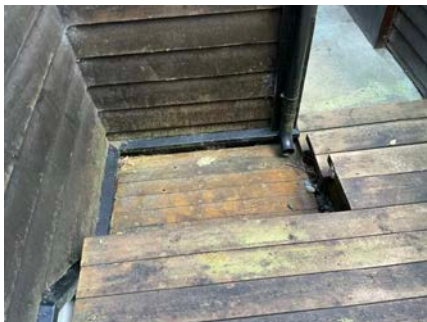
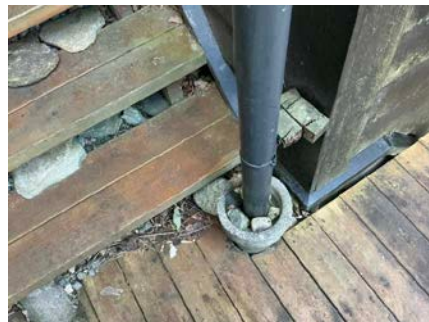
Avvik: Det er registrert begrenset eller manglende lufting bak ytterveggskledningen.

Det er registrert punktvis skader på materialet og/eller overflatebehandlingen, herunder fukt-, mindre råteskader og malingsavflassing

- Begrenset eller manglende lufting bør utbedres for å redusere risikoen for fuktbelastning og videre skade på kledning og underliggende konstruksjon.
- Punktvis skader i materialet og overflatebehandlingen bør repareres og overflatebehandles for å hindre videre nedbrytning.

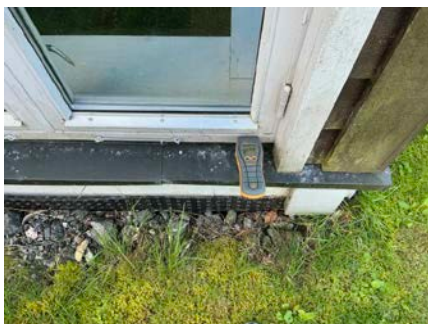
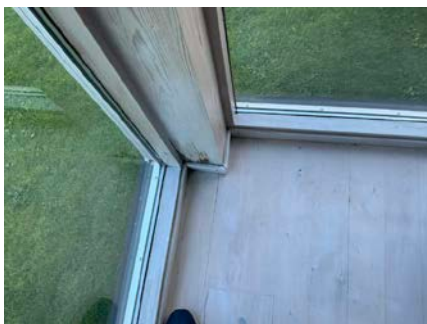
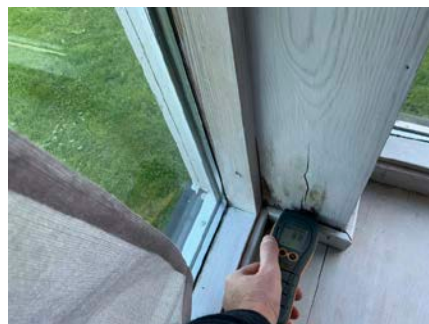
Avvik: Det er registrert flere enn 3 punkterte glass

Det er registrert punktvis materialskader og skader i overflatebehandlingen På endel vinduer/balkongdører.

Det er registrert råteskader i vindu på stue, også i søyle.

- Flere punkterte glass, råteskader og punktvis material- og overflateskader tilsier at utskifting av berørte vinduer/dører må påregnes i løpet av relativt kort tid, med risiko for redusert funksjon og videre nedbrytning.
- Dører og andre vinduer står foran vedlikehold.
- På grunn av alder bør vinduer og ytterdører følges opp jevnlig, og fremtidig utskifting planlegges for å redusere risikoen for funksjonssvikt og følgeskader.
- Kostnadsestimatet gjelder utskifting av råteskadede vinduer og punkterte glass, ikke full utskifting av vinduer.

**Kostnadsestimat:** kr 50 000 - 100 000

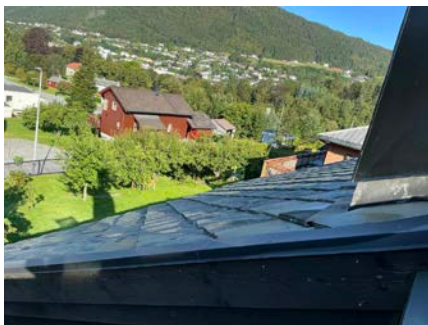
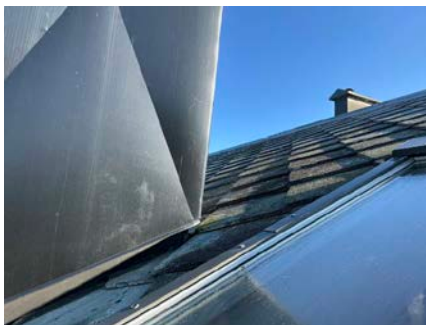
Avvik: Taktekkingen og renner/nedløp er fra byggeåret og har usikker fremtidig funksjon på grunn av alder.

- Taktekkingen/undertak og takrenner/nedløp/beslag bør følges opp jevnlig, og utskifting bør planlegges på lengre sikt grunnet alder og usikker fremtidig funksjon; det er økt risiko for lekkasje og funksjonssvikt.

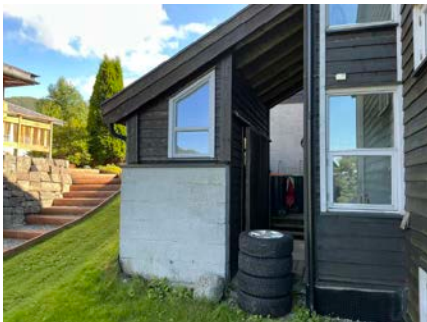
Avvik: Det er stedvis noe svertesopp i undertaktro-bord. Stedvis saltutslag på synlig mur. På grunn av lagring av ved har det ikke vært mulig å vurdere muren overalt helt i nedkant, og det kan derfor ikke utelukkes saltutslag her. For øvrig henvises det til hovedbygget når det gjelder vurdering av taktekking etc.

- Svertesopp i undertaksbord bør følges opp og behandles ved behov. Mur i nedkant bør kontrolleres når veden er fjernet, da eventuell fukt- eller saltskade ikke kunne vurderes.

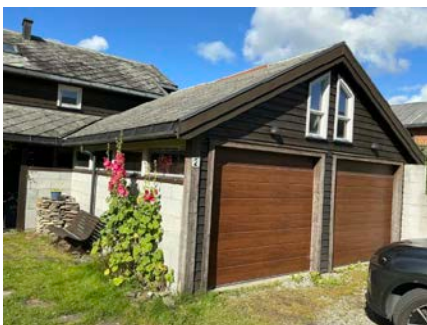
Avvik: Det er en del svertesopp på undertaktrobordene. Lecamuren er ubehandlet, uten puss eller lignende. Det er stedvis noe rust på beslag på mønet, blant annet. For øvrig henvises det til hovedbygget når det gjelder vurdering av taktekking etc.

- Svertesopp på undertaksbordene bør rengjøres og følges opp, mens rust på beslag bør utbedres for å redusere risikoen for videre nedbrytning og lekkasjer; ubehandlet Lecamur bør vurderes overflatebehandlet som vedlikeholdstiltak.
