# Tilstandsrapport

Leilighet

Borgundvegen 659, 6016 ÅLESUND

Oppdragsnr.: 20499-1365

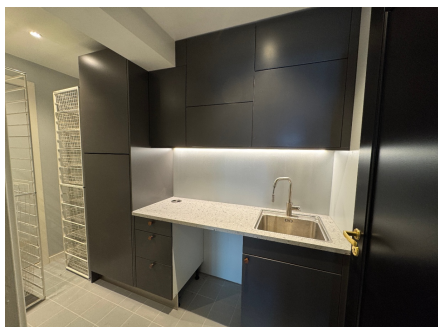
### 4.ETASJE > VASKEROM

- Dokumentasjon som ikke tilfredsstiller kravene i gjeldene forskrift og standard gjør at man ikke kan vite om membran er korrekt utført eller om sluk, overganger og gjennomføringer er tette. Dette gir en økt risiko for skjulte fuktskader, selv om det ikke er synlige tegn i dag.

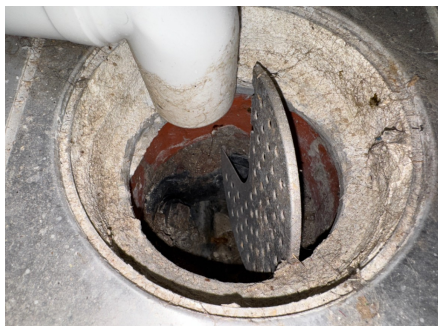
## 4.ETASJE > VASKEROM

Fuktmåling ved hulltaking er foretatt på vaskerom, uten å påvise unormale forhold. Måleresultat: 8 vektprosent

- Hulltaking er foretatt, men ikke bak bruksvannsonen (ikke i mest fuktutsatt område) fordi bygningsmessige forhold og konstruksjoner gjør hulltaking direkte i bruksvannsonen fysisk vanskelig eller ikke gjennomførbart.

- Hulltaking utenfor bruksvannsonen gir begrenset informasjon om tilstanden i de mest fuktutsatte områdene. Dette medfører usikkerhet knyttet til eventuell skjult fukt eller skade der belastningen er størst.

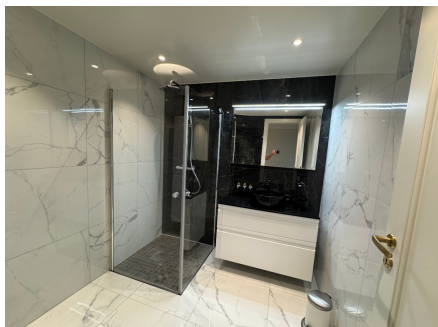
## 4.ETASJE > BAD

- Dokumentasjon som ikke tilfredsstiller kravene i gjeldene forskrift og standard gjør at man ikke kan vite om membran er korrekt utført på hele våtrommet. Dette gir en økt risiko for skjulte fuktskader, selv om det ikke er synlige tegn i dag.

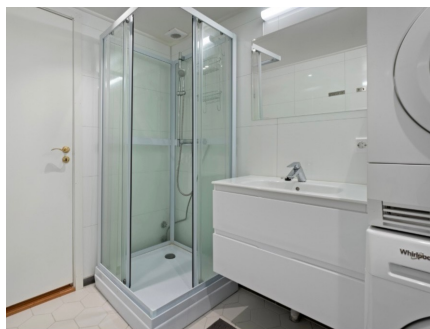
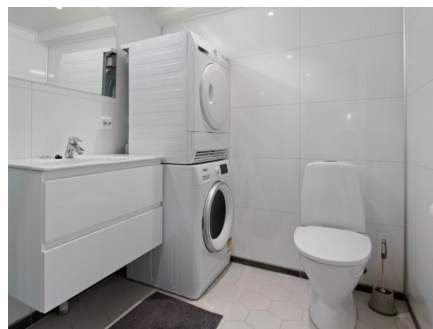
## 4.ETASJE > Utleiedel - BAD/VASKEROM

- Dokumentasjon som ikke tilfredsstiller kravene i gjeldene forskrift og standard gjør at man ikke kan vite om membran er korrekt utført eller om sluk, overganger og gjennomføringer er tette. Dette gir en økt risiko for skjulte fuktskader, selv om det ikke er synlige tegn i dag.

- Det er montert en dør med materialer som ikke er fuktbestandige i våtsonen ved dusjen. Denne løsningen eller valg av byggemateriale anses som uegnet for plasseringen, da det øker risikoen for fuktskader over tid.

- Det vurderes ikke som nødvendig med umiddelbare tiltak slik løsningen er i dag. Forholdet bør likevel tas i betraktning dersom det velges en annen type dusjløsning senere, da endret bruk kan gi økt fuktbelastning på overflater og konstruksjon.

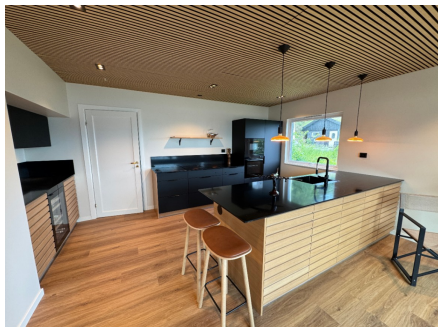
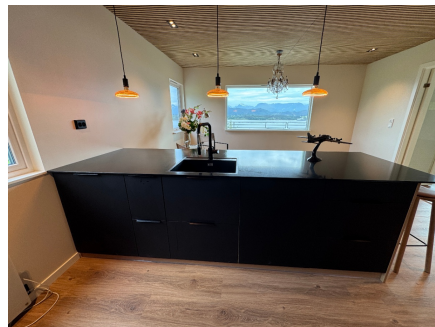
### 4.ETASJE > KJØKKEN

- Kun kullfilterventilator uten mekanisk avtrekk medfører at fukt, matos og fettpartikler ikke føres ut av boligen. Dette kan gi dårlig innneklima, økt fuktbelastning og opphopning av fett i rommet.

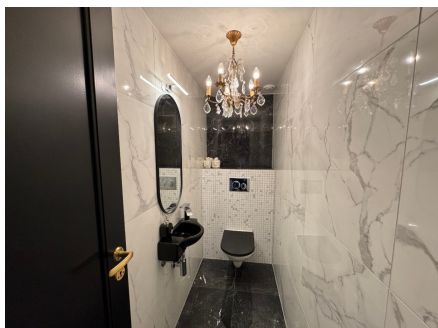
## 4.ETASJE > TOALETTROM

- Det foreligger ikke dokumentasjon på utførelsen av det innebygde toalettet, eller om det er montert lekkasjesensor.

- Det bør fremskaffes dokumentasjon på utførelsen av det innebygde toalettet, samt om det er montert lekkasjesensor. Manglende dokumentasjon medfører usikkerhet om arbeidet er fagmessig utført og om nødvendige sikkerhetstiltak er ivarettatt, noe som øker risikoen for skjulte feil, lekkasjer og fremtidige skader.
