# Storenggata 10A

KRISTIANSUND N

**Vertikaldelt tomannsbolig med kort vei til skole og barnehage – pent oppusset bad!**

Befaringsdato: 22.09.2025

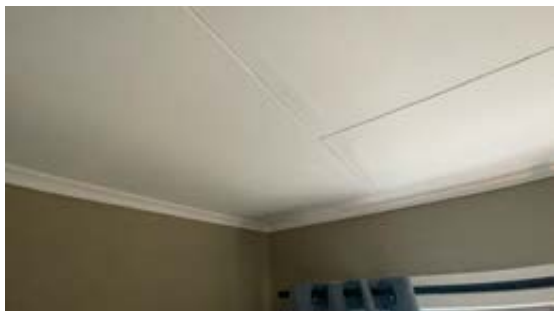
Mindre svellsaker i himlingsplater på stue etter tidligere vannskade. Årsak skal nå være utbedret i henhold til eier.

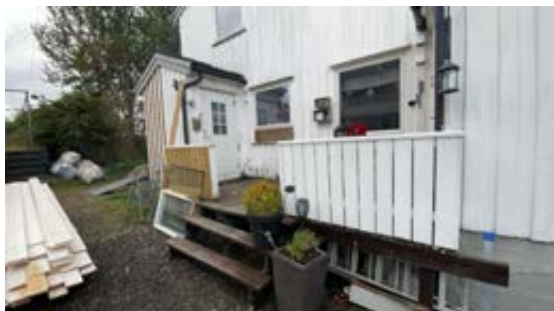
Felles inngangstrapp/platting.

- Rekkverk må monteres for å lukke avviket.

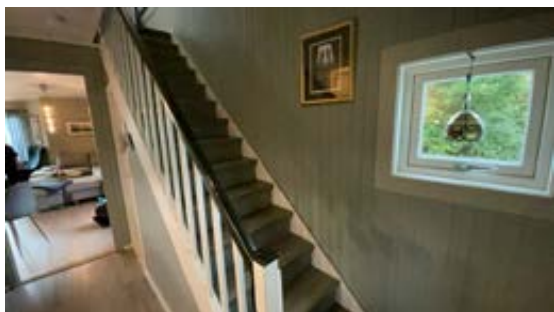
Innvendig trapp mellom etasjene.

- Rekkverkshøyde må endres for å tilfredsstille krav på byggemeldingstidspunktet.
- Håndløper må monteres på vegg for å tilfredsstille krav på byggetidspunktet.

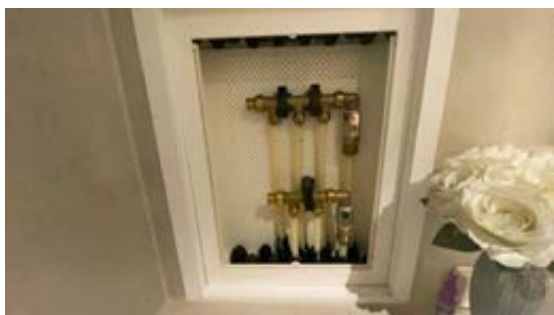
Rørskap på bad i 1. Etasje.

- Tidspunkt for utskiftning av vannledninger nærmer seg.
- Det er ikke behov for utbedringstiltak siden anlegget fungerer i dag, men ut ifra alder kan skader plutselig oppstå på eldre anlegg.
- I forbindelse med oppgradering av våtrom vil det være naturlig med utskiftning av rør.

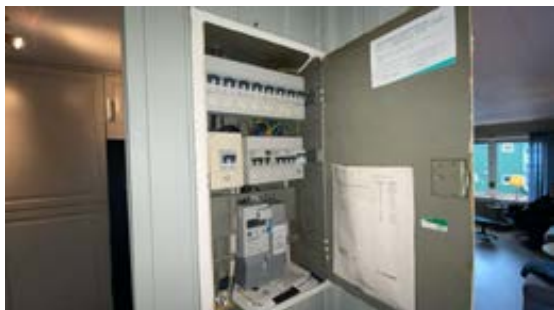
Sikringsskap i gang med trapp i 1. Etasje.

Kostnadsestimatet dekker kun en El. kontroll og ikke eventuelle feil/mangler som blir avdekket etter kontroll.
