# Flåtestadveien 51

Befaringsdato: 14.10.2025

Rapportdato: 23.10.2025

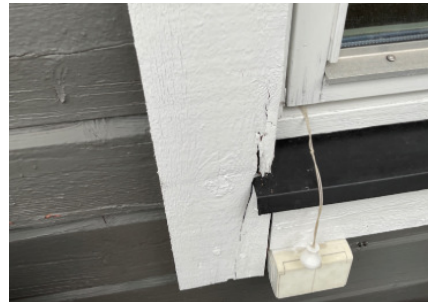
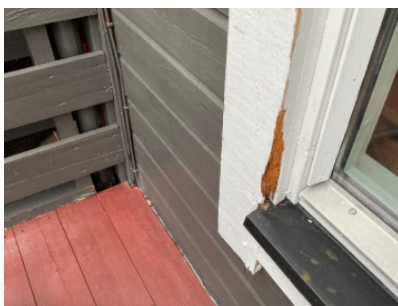
Vurdering av avvik: Det er påvist at enkelte vinduer er vanskelig å åpne/lukke. Utvendig listing av vinduer har påviste råteskader. Vinduskarmene er slitte og det er sprekker i trevirket. Forventet levetid for isoler-/energiglass er 20 - 30 år. Imidlertid kan tidspunktet for utskifting variere avhengig av flere faktorer, inkludert materialvalg, materialkvalitet og vedlikehold av vinduene. Det er utfordrende å fastslå nøyaktig når vinduene bør byttes. Nyere vinduer har vanligvis mindre varmetap, noe som kan bidra til redusert energiforbruk og lavere energikostnader i boligen.

Tiltak: Montering av takvinduer innebærer økt risiko for lekkasjer og fuktskader dersom tilslutninger mot takteking, undertak og dampsperre ikke er korrekt utført. Det foreligger også risiko for kuldebroer, kondens og svekkelse av takkonstruksjonen ved mangelfull utførelse. Det anbefales jevnlig kontroll av innvendige overflater, vinduer og utvendige beslag. Dersom vinduene blir vanskelige å åpne eller lukke, eller det oppdages andre indikasjoner på svikt eller fukt, bør konstruksjonen undersøkes av fagkyndig. Slitte vinduskarmer med sprekker bør repareres/vedlikeholdes eller skiftes ut for å sikre tetthet og forhindre fuktskader. Uten tiltak kan skadene forverres og svekke vinduets funksjon. Vinduskarmer og belistning rundt vinduer med råteskader må erstattes og utbedres. Vinduer som er vanskelig å åpne og lukke må justeres. Kostnadsestimatet vil variere avhengig av om vinduene skiftes ut eller utbedres, og kan derfor avvike fra det som er oppgitt i denne rapporten.

Kostnadsestimatet vil variere avhengig av om vinduene skiftes ut eller utbedres, og kan derfor avvike fra det som er oppgitt i denne rapporten.

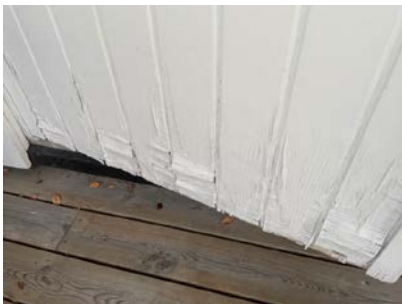
Vurdering av avvik: Balkongdøren i kjelleren viser tegn til alder og slitasje, med lokale råteskader i dørbladet. Ytterdøren er utvendig værslitt. Det er registrert svikt i dørterskelen på balkongdøren i 1. etasje. Forventet levetid for isoler-/energiglass er 20 - 30 år. Imidlertid kan tidspunktet for utskiftning variere avhengig av flere faktorer, inkludert materialvalg, materialkvalitet og vedlikehold. Nyere dører har vanligvis mindre varmetap, noe som kan bidra til redusert energiforbruk og lavere energikostnader i boligen.

Tiltak: Feil eller mangelfull montering av balkongdør kan gi følgeskader. Avvik rundt innsettsdetaljer, slik som beslag, terskel, vannbord, omramming, karm og ytre tetting, øker risikoen for vanninntrengning, kondens og fuktskader i tilstøtende konstruksjoner. Svikt i dørterskel gir indikasjoner på avvik og bør kontrolleres av fagperson. Værslitte dører bør vedlikeholdes for å forhindre ytterligere forringelse og redusere risikoen for fuktskader. Balkongdør i kjeller med råteskader må skiftes ut for å unngå videre skadeutvikling og redusere risikoen for fukt- og råteskader i tilstøtende konstruksjoner.

Balkongdør i kjeller med råteskader må skiftes ut for å unngå videre skadeutvikling og redusere risikoen for fukt- og råteskader i tilstøtende konstruksjoner.

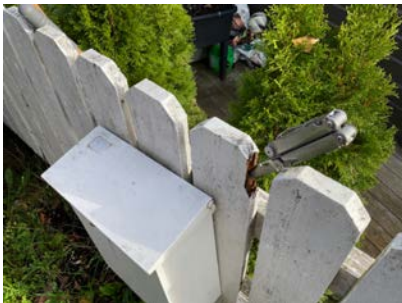
Vurdering av avvik: Rekkverkets høyde på støttemur ble målt til 72 cm. I henhold til dagens krav skal høyden være minimum 1,0 meter der nivåforskjellen fra terreng er over 50 cm og inntil 10,0 meter. Det ble også påvist manglende vedlikehold og råteskader i rekkverket. Det er påvist skjevheter i terrassekonstruksjonen ved inngangspartiet og værslitte terrassebord. En port i malt trevirke som gir adgang til terrassen har påviste skjevheter og lokale råteskader. Dekke på verandaen viser tegn til manglende vedlikehold med værslitte terrassebord og rekkverk. Rekkverkets høyde ble målt til 92 cm. I henhold til dagens krav skal høyden være minimum 1,0 meter der nivåforskjellen fra terreng er over 50 cm og inntil 10,0 meter. På terrassekonstruksjon i kjeller påvises det skjevheter, trolig som følge av utilstrekkelig eller mangelfullt grunnarbeid. Terrassen viser også tegn til manglende vedlikehold.

Tiltak: Det anbefales å øke rekkverkshøyden for å oppnå bedre sikkerhet, selv om det ikke er krav om utbedring til dagens forskriftskrav. Grunnarbeidet under terrassene bør vurderes og eventuelt forbedres for å rette opp skjevheter og hindre videre setninger, da manglende tiltak kan redusere stabiliteten og sikkerheten til konstruksjonen. Værslitte terrassebord og rekkverk bør slipes, behandles og byttes ut der det er mest slitt, for å forhindre ytterligere oppsprekking, råte og redusert levetid. Råteskader i rekkverk og port må utbedres for å sikre stabilitet og forhindre videre skadeutvikling. Porten bør rettes opp og eventuelt repareres lokalt for å sikre funksjon og forhindre ytterligere skader. Det må gjennomføres ytterligere undersøkelser for å avdekke hele skadeområdet før man kan sette et endelig kostnadsestimat for utbedring.

Det må gjennomføres ytterligere undersøkelser for å avdekke hele skadeområdet før man kan sette et endelig kostnadsestimat for utbedring.

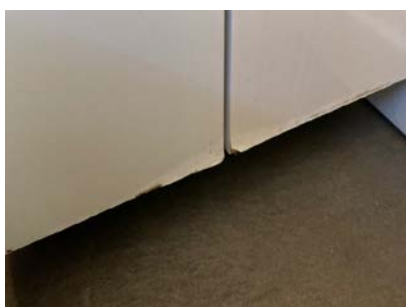
Vurdering av avvik: Det er ikke påvist tilfredsstillende løsning for å synliggjøre lekkasje fra innebygget systerne.

Tiltak: Uten dreneringsløsning eller lekkasjesikring kan lekkasjer fra innebygd systerne pågå over tid uten å bli oppdaget, noe som kan føre til omfattende fuktskader i omkringliggende konstruksjoner. Det bør etableres en tilfredsstillende dreneringsløsning eller lekkasjesikring, for eksempel ved bruk av Waterguard. Skader på innredning bør utbedres, da manglende tiltak kan føre til forverring av skadene og redusert levetid på innredningen.

Det bør etableres en tilfredsstillende dreneringsløsning eller lekkasjesikring, for eksempel ved bruk av Waterguard.

Skader på innredning bør utbedres, da manglende tiltak kan føre til forverring av skadene og redusert levetid på innredningen.

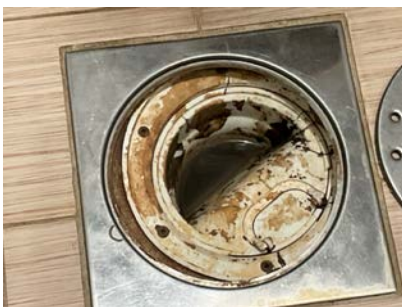
Vurdering av avvik: Mer enn halvparten av forventet brukstid for membranløsningen er passert. Det foreligger ikke dokumentasjon på utførelsen av membranarbeidene, noe som medfører økt usikkerhet om løsningens kvalitet og levetid.

Tiltak: Det bør innhentes dokumentasjon på utførelsen av membranarbeidene for å redusere usikkerheten rundt kvalitet og levetid. Manglende dokumentasjon medfører økt risiko for feil og mangler, noe som kan føre til lekkasjer og skader på omkringliggende konstruksjoner.

Det bør innhentes dokumentasjon på utførelsen av membranarbeidene for å redusere usikkerheten rundt kvaliteten og levetid.

Manglende dokumentasjon medfører økt risiko for feil og mangler, noe som kan føre til lekkasjer og skader på omkringliggende konstruksjoner.

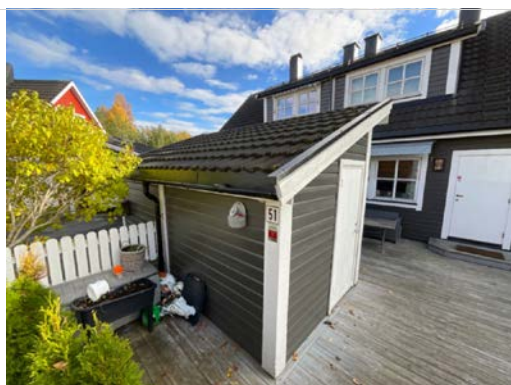
\*Bygget er ikke tilstandsvurdert da det ikke omfattes av minimumskravet til hva en tilstandsrapport skal inneholde. Takstmann har kun utført en forenklet visuell inspeksjon, hvor det påvises avvik som bør følges opp. Kledningen viser tegn til tørkesprekker og manglende vedlikehold. Ytterdøren bærer preg av slitasje med sprekker i trevirke og maling som har begynt å flasse. Nedre del av hjørnekasser har begynt å vise indikasjoner på begynnende råteskader som følge av kort avstand til terrassebord. Nedløpsrøret er avsluttet med utkast, uten tilfredsstillende bortledning av vann.

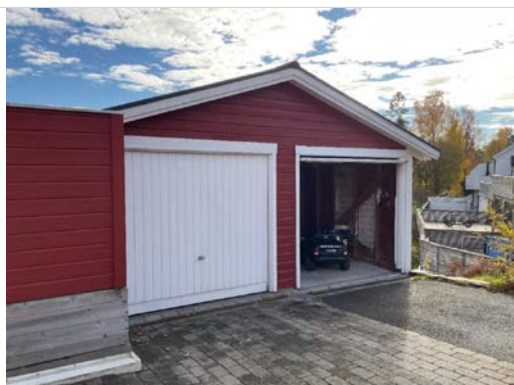
\* Garasjen er ikke tilstandsvurdert da det ikke omfattes av minimumskravet til hva en tilstandsrapport skal inneholde. Takstmann har kun utført en forenklet visuell inspeksjon, hvor det påvises manglende vedlikehold med sprekker og lokale råteskader i trekledningen.
