# Tevegen 16

Romslig 1/2-part tomannsbolig fra 2005| 2 bad| 3 soverom| Garasje| Vinterhage Populær beliggenhet| Stor terrasse

# Tilstandsrapport

## TOMANNSBOLIG

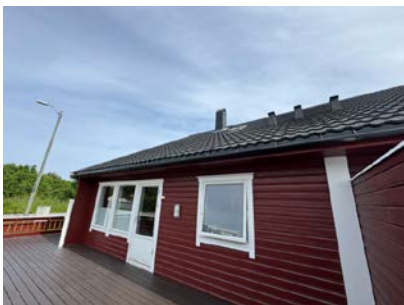
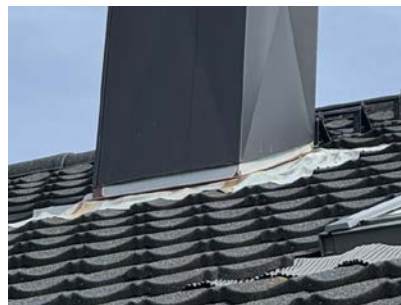
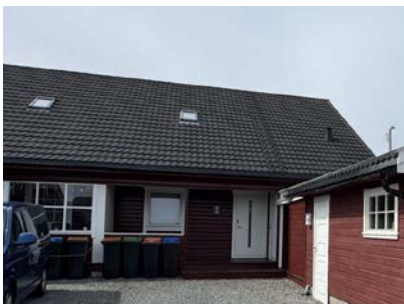
- TG3: Det manglende snøfangere på hele taket selv om dette var krav på byggesøknadstidspunktet.
- TG2: Det er påvist rustdannelse på pipebeslaget.

- Manglende snøfangere kan føre til ras av snø og is fra taket, med fare for skade på personer, eiendom og installasjoner.
- Det må monteres snøfangere for å oppfylle byggeårets krav
- Pipebeslaget bør utbedres eller skiftes for å hindre videre rustutvikling, da rust kan føre til lekkasjer og skade på underliggende konstruksjoner.

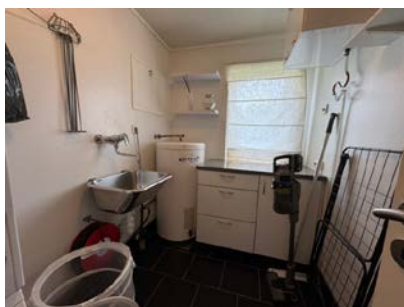
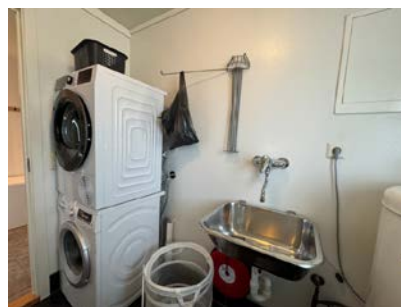
### HOVEDETASJE > VASKEROM

Våtrommet er oppført etter tekniske forskrifter i perioden 1997–2010. Det foreligger ingen dokumentasjon.

- Konsekvensen av manglende dokumentasjon og begrenset innsyn er økt usikkerhet om tilstanden, samt risiko for at utførelsen kan være mangelfull eller ikke fagmessig, noe som kan føre til lekkasjer og skader på omkringliggende konstruksjoner.

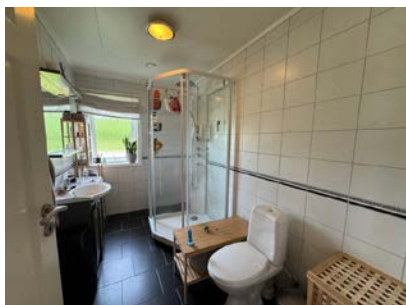
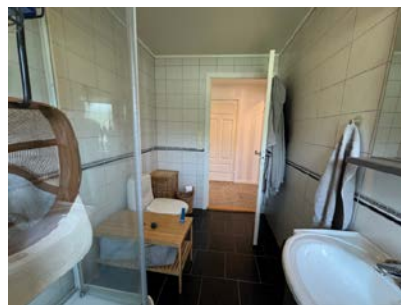
## HOVEDETASJE > BAD

### TG 2 Dokumentasjon for våtrom

- Konsekvensen av manglende dokumentasjon og begrenset innsyn er økt usikkerhet om tilstanden, samt risiko for at utførelsen kan være mangelfull eller ikke fagmessig, noe som kan føre til lekkasjer og skader på omkringliggende konstruksjoner.

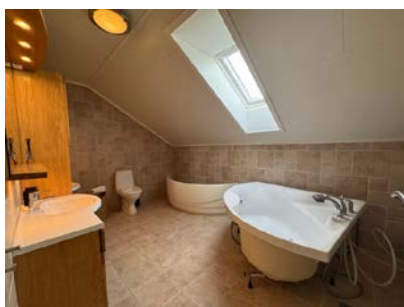
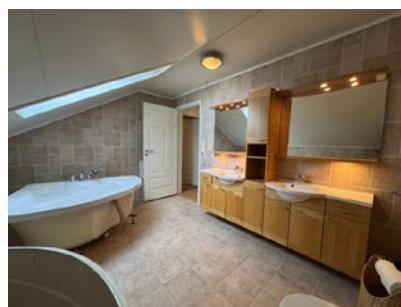
## LOFT > BAD

### TG 2 Dokumentasjon for våtrom

- Konsekvensen av manglende dokumentasjon og begrenset innsyn er økt usikkerhet om tilstanden, samt risiko for at utførelsen kan være mangelfull eller ikke fagmessig, noe som kan føre til lekkasjer og skader på omkringliggende konstruksjoner.
