# Tilstandsrapport

Selveierleilighet i blokk

Jordbærvegen 31, 6421 MOLDE

Befaringsdato: 26.05.2025

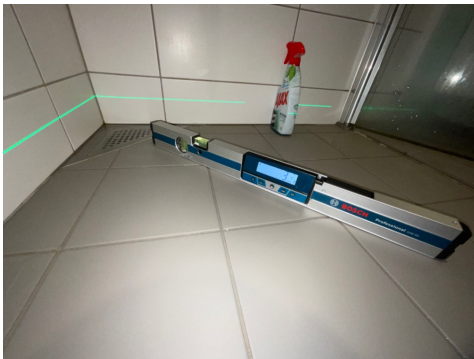
Flislagt gulv med gulvvarme, nedsenket dusjgrube med ca 1.200 fallforhold. Det er målt over 25 mm fall/høydeforskjell fra topp membran ved dør til topp slukrist. Jevnt fall på ca 1:200 fra dør. Fuget dørterskel ned mot flisgulv.

Det er avvik på fallforhold lokalt i nedsenket dusjgrube, fall i nedsenk skal minimum være 1:100 fallforhold, dvs 1 cm per meter, målt til ca 1:200 fallforhold, dvs ca 5 mm per meter.

Gulvet har ikke 1:100 fall på hele gulvflaten, tettesjiktet er ikke ført 15mm opp over ferdig flislagt gulvflate ved terskel. Dette er et avvik i forhold til forskriftskrav. Gulvet har fall mot sluk, og vil trolig fungere etter hensikt.

Det er avvik på lokalfall i dusjsone.

Ingen tiltak sett på som nødvendig på grunn av kostnad for utbedring av fall vil medføre. Avviket kan medføre at vann ligger noe lengre før det renner til sluk eller fordamper vekk.

Dersom fallet utenfor dusjsonen er mindre enn 1:100, skal det være minimum 15 mm membranoppkant ved dørterskel. Membranhøyden ved terskelen måles fra overkant av flisene/golvbelegget i våtrommet. TEK-17 (dagen forskrift) gir anledning til å bygge badegulv uten fall, forutsatt at det er minimum 1:100 fallforhold i nedsenket dusjgrube, og at det er 15 mm tett oppkant ved dør.

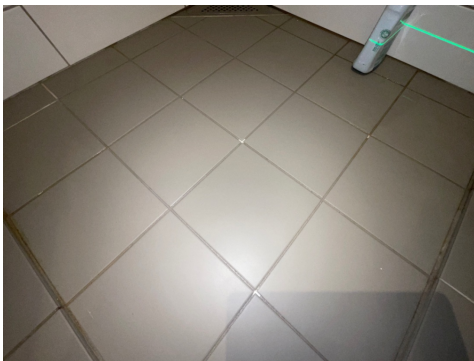
Synlige fliskryss i dusjsone. Bør refuges.

Refuge fliser på gulv i dusjsone anbefales.
