Gløsvågveien 95

Flott oppusset enebolig med 3 mål tomt og garasje. Kort spasertur til Dale!

Tilstandsrapport

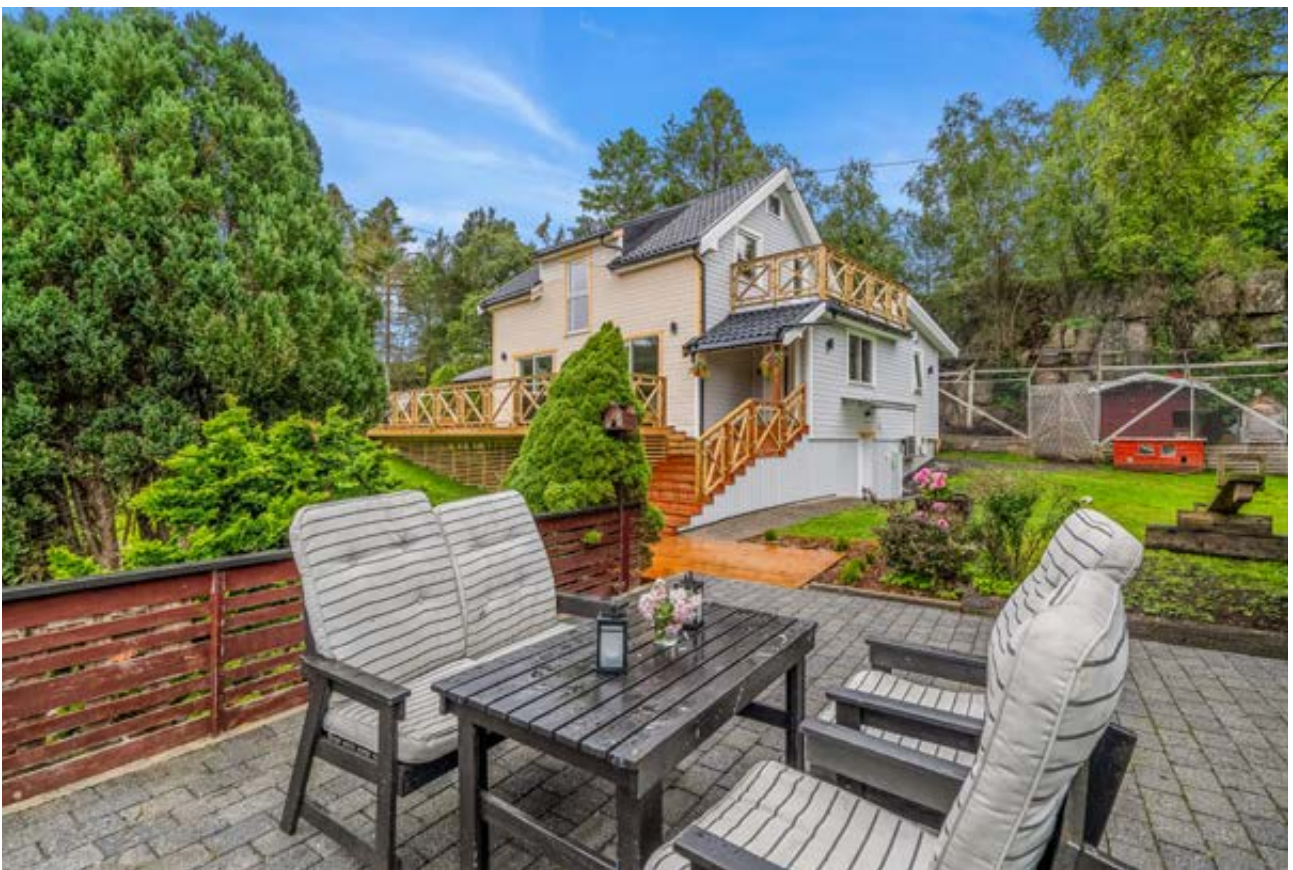
Det er ikke søkt om oppføring av terrasse til kommunen.

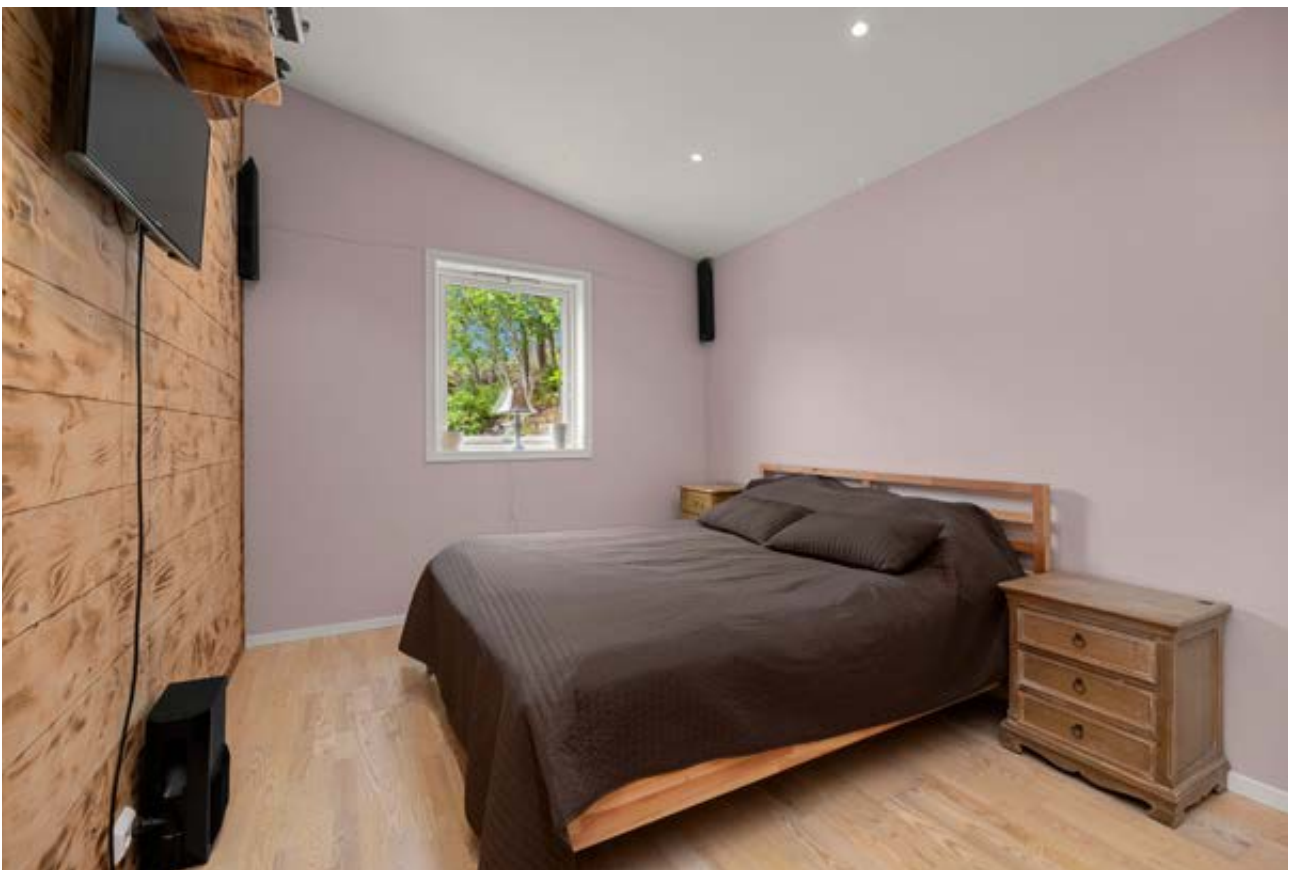
Soverom (påbygg ikke søkt oppført)

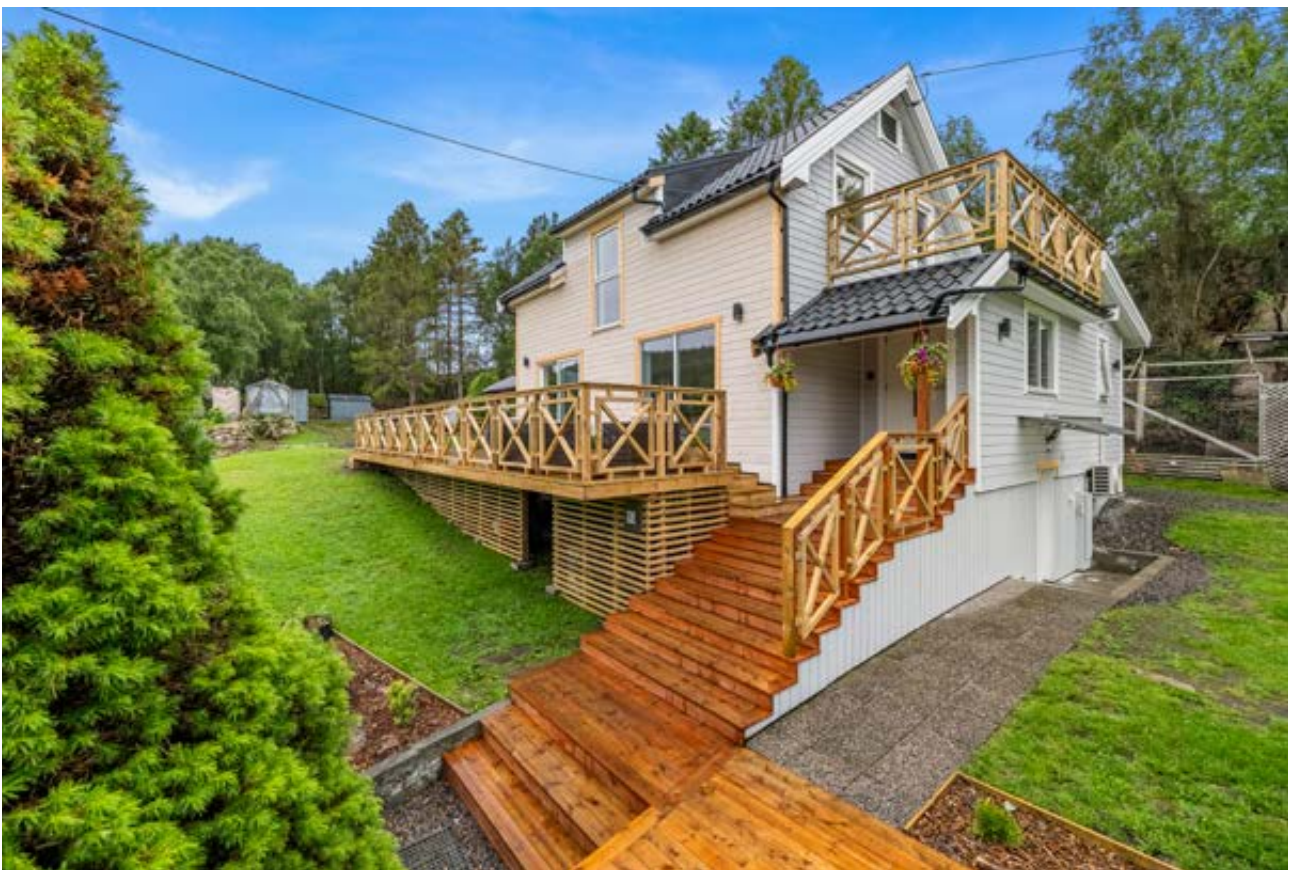
Fasade: Det er ikke send byggesøknad for fasadeendringer og påbygg. For mer informasjon, se punkt ferdigattest/midlertidig brukstillatelse i salgsoppgaven.

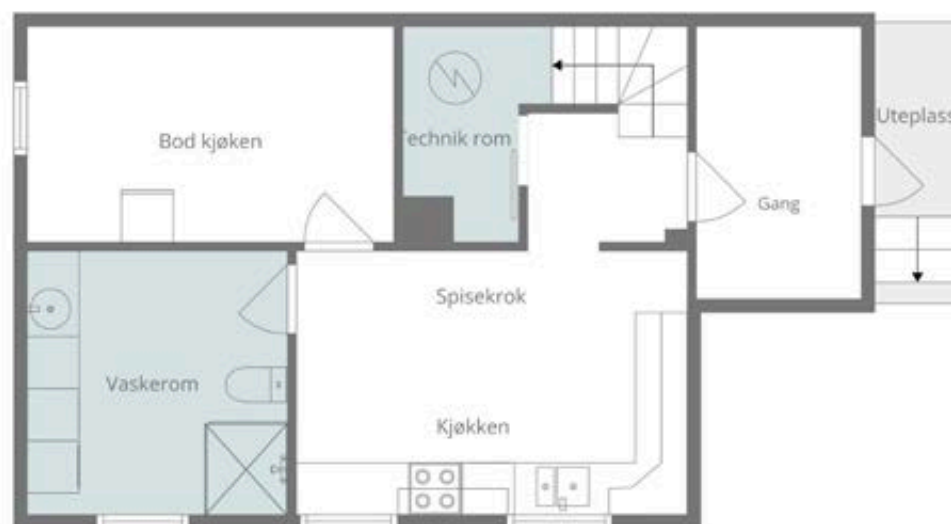
Kjeller - Det er ikke søkt bruksendring for vaskerom og kjøkken. Nytt inngangsparti/gang er ikke søkt oppført.

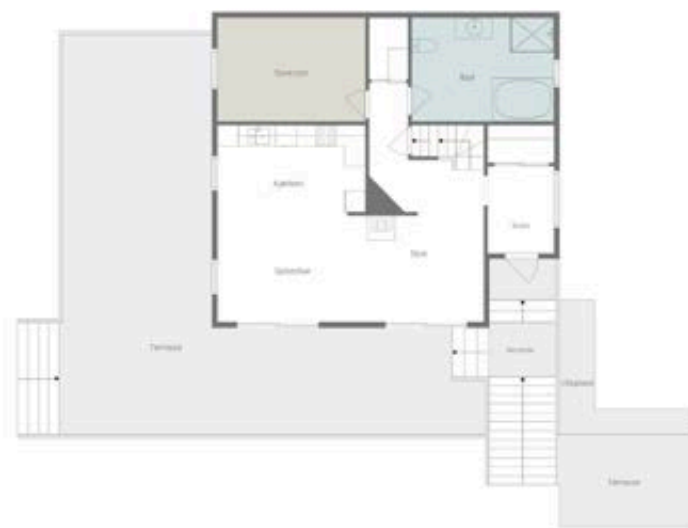
Først etasje - Det er ikke søkt om oppføring av påbygg (soverom og bad), terrasse og trapp.

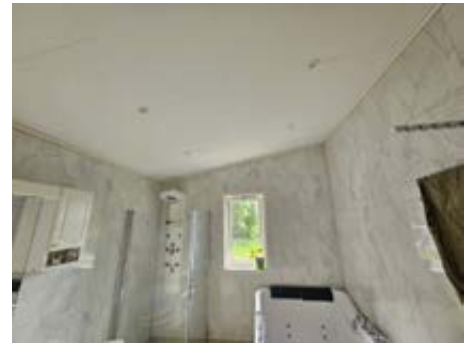
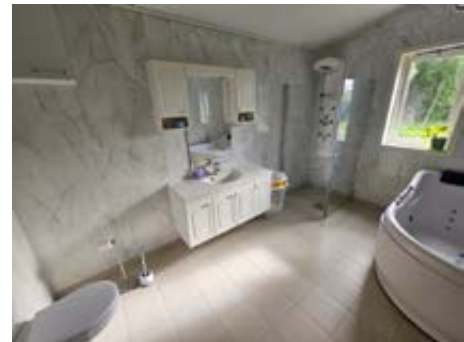
ETASJE 1. > BAD

TG 2 Overflater vegger og himling

- Det er vindu/dør med ikke fuktbestandige materialer i våtsonen (ved vask, dusj, badekar, osv.), løsningen eller byggematerialet er uegnet.

- Dersom det ikke gjøres tiltak, kan dette medføre oppfukning, oppsvelling og forringelse av materialer over tid og fuktskader på tilstøtende konstruksjoner.

Det bør benyttes fuktbestandige materialer i våtsonen, eller eksisterende materialer må fuktbeskyttes for å unngå fuktskader, råte og redusert levetid på konstruksjonen. Uegnede materialer i våtsonen øker risikoen for vanninntrenging og følgeskader på vegg og himling.

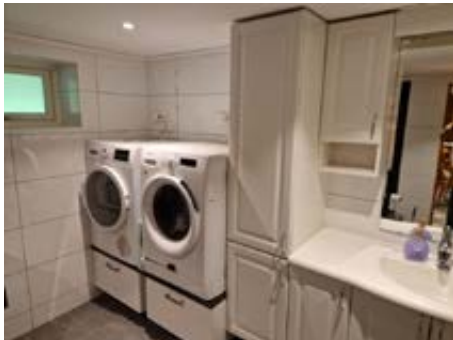
KJELLER > BAD

- Det er påvist avvik i fallforhold til sluk i forhold til krav i forskrift på byggetidspunktet.

- Til tross for avviket i fall/høydeforskjell til sluk, vil gulvet fortsatt kunne lede vann mot sluket, men med redusert effektivitet. Dette kan potensielt øke risikoen for vannansamling i enkelte områder av badet.

Ved besiktigelse av sluket er det observert at det er påført for lite membran rundt sluket. Dette anses som en ikke-fagmessig utførelse, og kan medføre økt risiko for lekkasjer.

Konsekvensen av ikke-fagmessig utførelse og for lite membran rundt sluket er økt risiko for lekkasjer, som kan føre til fuktskader i omkringliggende konstruksjoner.

Avviket gir grunnlag for at konstruksjonen overvåkes jevnlig. Som minste tiltak er dørterskelen hevet for å ivareta anbefalingen om en høyde forskjell fra topp terskel til topp sluk på minimum 25 mm. Skal konstruksjonen oppnå TG 0 eller TG 1 må avviket utbedres. Det anbefales å fuge godt ved dør mellom gulvflis og terskel samt foring og gerikt mot gulv.
