# Kvievegen 8

HADDAL

**HADDAL - Stor, frittliggende enebolig med dobbel garasje beliggende på fin utsiktstomt i et rolig og barnevennlig område**

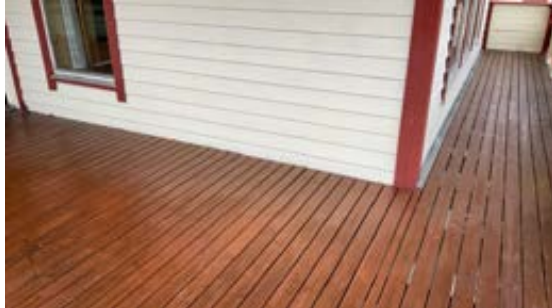
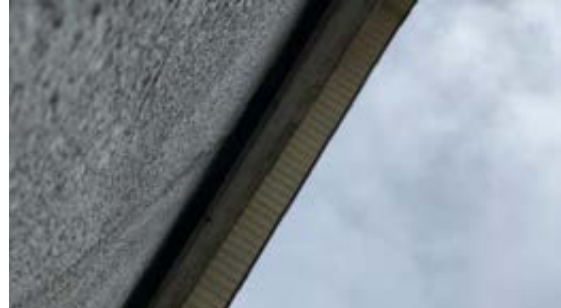
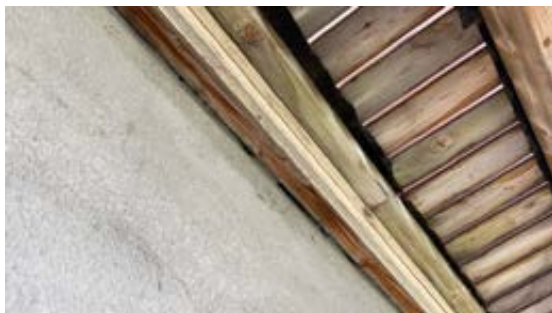
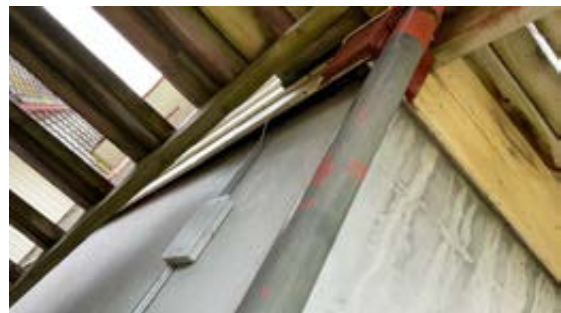
Det er påvist lekkasjer og utettheter i taktekingen og undertak i gradrenner i ark frontfasade. Lekkasjene har pågått over tid.

Det er observert at enkelte av takutstikkene har fukt og råteskader ved takrenner. Et taknedløp er avsluttet over terreng.

Deler av veranda er avsluttet mot bordkledningen uten bruk av beslag. Dette vil kunne medføre fuktskader i bordkledningen skjult av veranda.

Utettheter i takteking og undertak må utbedres så snart som mulig. Uten tiltak så vil ytterligere skader på underliggende konstruksjoner oppstå.

Knekte og sprukne takstein må utskiftes, uten tiltak så vil det oppstå videre fuktskader på underliggende treverk og undertaket.

Taktekingen anbefales rengjort for mose og groe, da den holder på fuktighet og vil som følge av dette bidra til økt slitasje på taktekingen.

Det må påregnes tiltak med takutstikk med fukt og råteskader i takutstikkene. Takutstikkene anbefales fuksikret med beslag.

Taknedløp avsluttet over terreng bør ledes til rør og bort fra bygningen, for å unngå unødig fuktbelastning av grunnmuren.

- Musesperre må etableres.
  - Uten tilstrekkelig lufting bak bordkledningen kan fuktighet som trenger inn bak bordene eller gjennom veggen innenfra ikke tørke opp. Dette skaper ideelle forhold for råtesopp og muggvekst.
- Det anbefales og montere beslag i overgang veranda og bordkledning der dette mangler, for å unngå fuktskader i bordkledning skjult av veranda.
- Det bør etableres lufting inn bak bordkledningen der dette mangler, dette for å ivareta ventileringen av bordkledningen og forebygge fuktskader.
- Det anbefales og montere musebørster inn bak bordkledningen i overgang grunnmur. Uten tiltak så kan skadedyr kunne komme inni bygningen.
