# Bøplassen 1

HOVDEBYGDA

# Tilstandsrapport

## ENEBOLIG

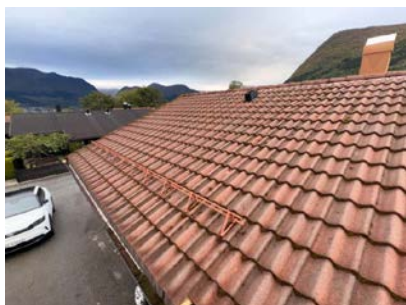
## Nedløp, beslag og skorsteiner over tak

Rust i overgang mellom pipe kledning og tekking, på loft er det observert fukt ved pipe, se takkonstruksjon.

- Overgang mellom pipekledning og taktekking må utbedres for å hindre videre rustdannelse og vanninntrenging. Fukt ved pipe på loftet indikerer risiko for lekkasje og følgeskader på konstruksjonen dersom tiltak ikke iverksettes.
- Vindskier med råteskade bør utbedres eller skiftes ut for å hindre videre forringelse og redusere risikoen for fuktskader på underliggende konstruksjoner. Slitasje på vindskier kan føre til økt vedlikeholdsbehov og fare for ytterligere skader dersom tiltak ikke iverksettes.
- Tett takrenne med mosevekst bør renses og holdes fri for vegetasjon for å sikre god vannavledning. Dersom tiltak ikke utføres, er det risiko for vannskader på fasade og takfot som følge av overrenning.

Kostnadsestimat: 20 000 - 100 000

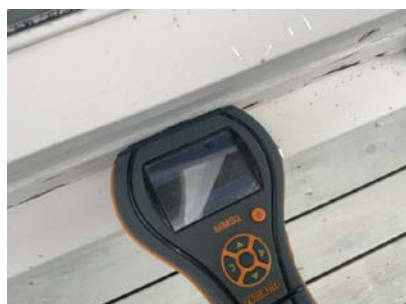
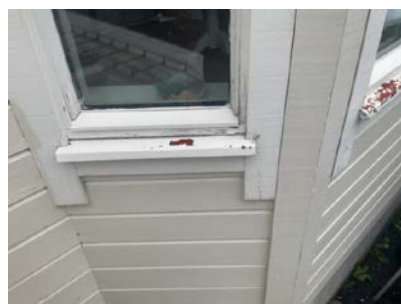
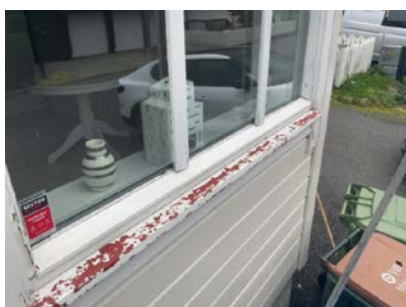
## Ytterdører

Det er påvist råte eller store skader i dører. Altandør og dør fra carport til hage har råteskade.

Det er påvist avvik rundt innsettsdetaljer. Ikke montert beslag under ytterdører.

Karmene i dører er værslitte utvendig og det er sprekker i trevirket.

**Kostnadsestimat: 20 000 - 100 000**

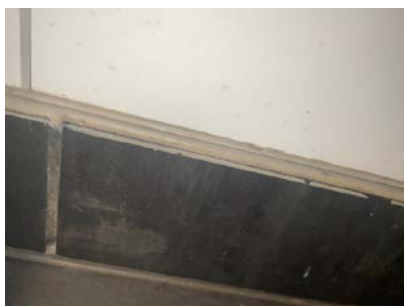
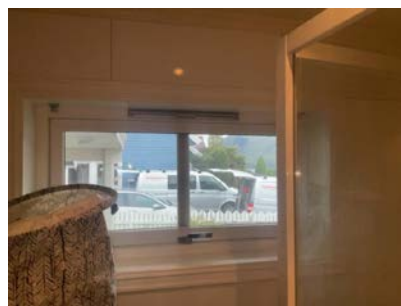
#### 1. ETASJE > BAD/VASKEROM

- Det er påvist avvik i fallforhold til sluk i forhold til krav i forskrift på befaringstidspunktet.
- Det er påvist at flisfuger i våtsonen har riss/sprekker.

- Til tross for avviket i fall/høydeforskjell til sluk, vil gulvet fortsatt kunne lede vann mot sluket, men med redusert effektivitet. Dette kan potensielt øke risikoen for vannansamling i enkelte områder av badet.
- Slike riss/sprekker kan indikere bakenforliggende fuktskader, og konstruksjonen bør observeres jevnlig for å vurdere utvikling.

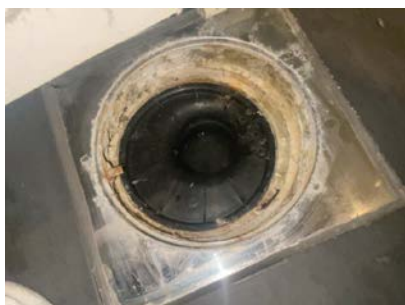
## 1. ETASJE > BAD/VASKEROM

Det er påvist skader, svelling eller lignende på innredning. Kraner for servanter har skade, bestilt nye som blir skiftet innen kort tid, ifølge eier.

Det er påvist lekkasje eller funksjonssvikt i sanitærutstyr som tilsier umiddelbare tiltak. Lekker ifra et rør for servant.

**Kostnadsestimat: Under 20 000**

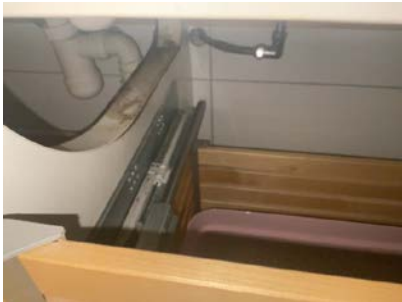
Lekker ifra rør fra servant.
