# Tilstandsrapport

Enebolig

Olsviklia 17, 6019 ÅLESUND

Befaringsdato: 20.04.2026

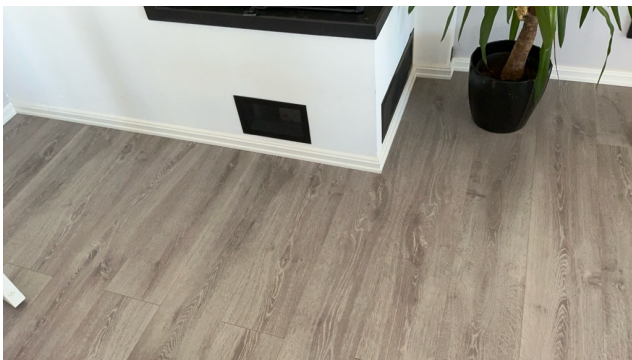
- Det er påvist indikasjoner på noe fuktgjennomtrenging inn i kjellermur.

Underetasje har mot terreng en konstruksjon som ikke er egnet for hulltaking. Det er utført orienterende fuktmålinger med overflatestikk/nåleelektroder i nedkant av gulvlister i treverk og andre tilgjengelige treverkspartier i rom under terreng. Målingene viste verdier innenfor normalt område for denne type konstruksjon og årsklasse (10-12%), uten indikasjon på unormalt fuktinnhold eller aktive fuktskader i de kontrollerte punktene i selve boligen. Slike målinger gir kun en lokal status i de undersøkte punktene, og utelukker ikke skjulte skader andre steder i konstruksjonen.

I tilknyttet utebod med vegger mot terreng er det registrert saltutslag på mur/betong. Saltutslag er en indikasjon på fuktvandring gjennom murkonstruksjonen over tid, typisk som følge av fukt fra grunnen og/eller sviktende drenering eller fuktsperre.

Uteboden består i hovedsak av uorganiske materialer (betong/mur), slik at risikoen for råteskader i organisk materiale og omfattende innemiljøproblemer er mindre enn i innredede oppholdsrom. Forholdet viser likevel at det forekommer fuktgjennomtrenging i denne delen av konstruksjonen, og uteboden bør følges opp med tanke på vedlikehold av drenering, overflatebehandling og eventuelle tiltak for å redusere fuktbelastningen. Uteboden ligger under terrasse, fuktigheten/saltutslagene kan også stamme fra denne løsningen. Det er også i uteboden påvist en ventilasjonskanal fra boligen som stopper i denne boden, dette kan være en medvirkende årsak til fuktnivået.

Det anbefales jevnlig visuell kontroll av rom under terreng og utebod med hensyn til misfarging, lukt, sprekke-dannelser, saltutslag og avflassing av overflater, samt oppfølging dersom nye symptomer oppstår. Videre anbefales det å kontrollere og vedlikeholde utvendig drenering og fuktsikring rundt grunnmur der dette er tilgjengelig, herunder sørge for tilfredsstillende fall fra terreng, fungerende nedløp og bortledning av overflatevann.

Dersom det i fremtiden registreres økende fuktindikasjoner, mugglukst eller synlige skader på overflater, bør det gjennomføres nærmere undersøkelser, eventuelt med åpning av konstruksjon, for å avklare omfang og behov for utbedring

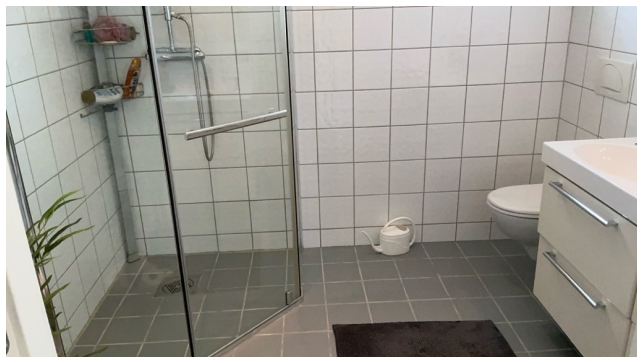
Bad i hovedetasje

- Det er mulighet for at det kan forekomme vannlekkasje på våtrommet hvor vann ikke vil gå til sluk.
- Det er påvist at høydeforskjell fra topp slukrist til gulv/synlig topp membran ved dørterskel er mindre enn 25 mm.
- Det er påvist avvik i fallforhold til sluk i forhold til krav i forskrift på byggetidspunktet.

- Et bad med manglende/reduert fall til sluk blir mindre funksjonelt og sikkert for brukeren. Dette kan medføre stående vann på gulvet, vann som ikke ledes effektivt til sluket, økt risiko for at vann renner ut av rommet og redusert sklisikkerhet på gulvet.
- Det bør etableres avrenning inn til sluk for hele våtrommet.
- Eventuelt lekkasjevann fra utstyr utenfor dusjsone vil ikke ha en naturlig vei til sluket. Dette kan føre til at vann samler seg på gulvet og potensielt renner ut av rommet eller trenger inn i konstruksjonen.

Når høydeforskjellen mellom sluk og tettesjikt ved dør er for liten, øker faren for at vann ved lekkasjer på våtrommet kan trenge ut av våtrommet. Dette kan føre til:

- Lekkasje til tilstøtende rom
- Skader på dørkarm og terskel
- Fuktskader i gulv og vegger utenfor badet

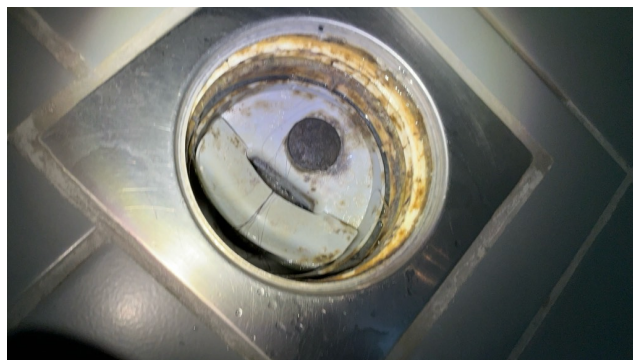
Sluk bad hovedetasje

- Det er ikke påvist tilfredsstillende løsning for å synliggjøre lekkasje fra innebygget sistene.

- Ved implementering av innebygget sistene var det ikke krav om lekkasjesikring, konstruksjonen bør jevnlig observeres.
- Uten dreneringsløsning/lekkasjesikring kan lekkasjer pågå over lang tid uten å bli oppdaget. Dette kan føre til omfattende fuktskader i omkringliggende byggematerialer.

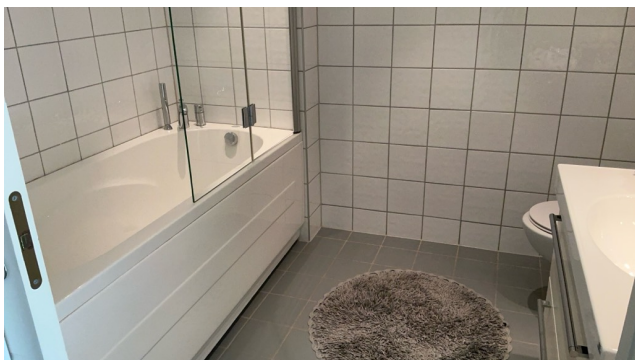
Oversikt bad underetasje nord

- Det er påvist at høydeforskjell fra topp slukrist til gulv/synlig topp membran ved dørterskel er mindre enn 25 mm.
- Det er påvist avvik i fallforhold til sluk i forhold til krav i forskrift på byggetidspunktet.

Når høydeforskjellen mellom sluk og tettesjikt ved dør er for liten eller negativ, øker faren for at vann ved lekkasjer på våtrommet kan trenge ut av våtrommet. Dette kan føre til:

- Lekkasjer til tilstøtende rom
- Skader på dørkarm og terskel
- Fuktskader i gulv og vegger utenfor badet

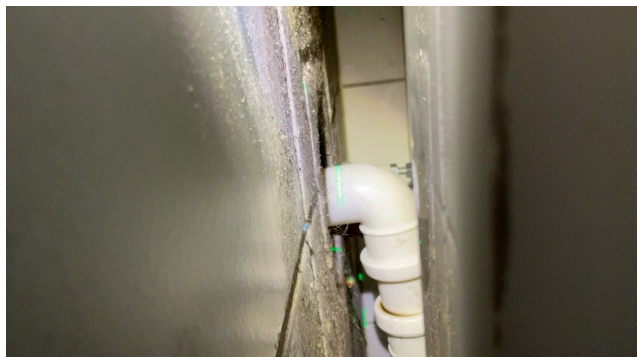
- Det er ikke påvist tilfredsstillende løsning for å synliggjøre lekkasje fra innebygget sistene.

- Ved implementering av innebygget sistene var det ikke krav om lekkasjesikring, konstruksjonen bør jevnlig observeres.
- Uten dreneringsløsning/lekkasjesikring kan lekkasjer pågå over lang tid uten å bli oppdaget. Dette kan føre til omfattende fuktskader i omkringliggende byggematerialer.

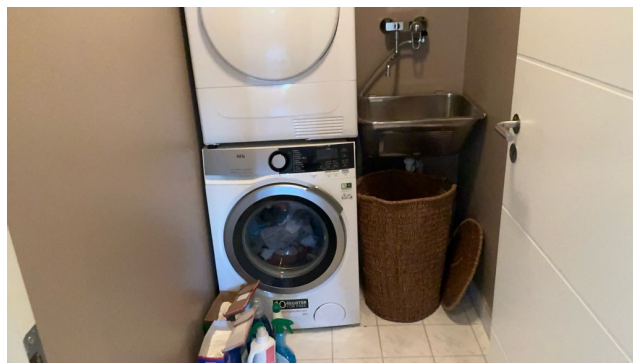
#### Oversikt vaskerom

- Det er påvist at høydeforskjell fra topp slukrist til gulv/synlig topp membran ved dørterkel er mindre enn 25 mm.
- Det er påvist avvik i fallforhold til sluk i forhold til krav i forskrift på byggetidspunktet.

Når høydeforskjellen mellom sluk og tettesjikt ved dør er for liten, øker faren for at vann ved lekkasjer på våtrommet kan trenge ut av våtrommet. Dette kan føre til:

- Lekkasjer til tilstøtende rom
- Skader på dørkarm og terskel
- Fuktskader i gulv og vegger utenfor badet

Vær oppmerksom ved bruk, kan medføre vann ut på gulvet, for å lukke avviket må det foretas tiltak, om mulig bør høyde på tettesjikt ved dør økes for å unngå at vann renner ut av rommet ved lekkasje.

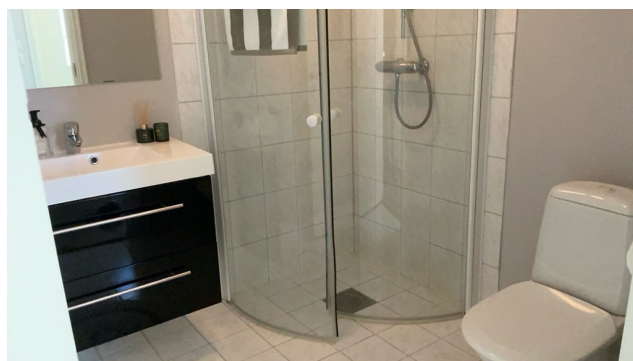
Oversikt bad underetasje sør

- Det er påvist at høydeforskjell fra topp slukrist til gulv/synlig topp membran ved dørterskel er mindre enn 25 mm.
- Det er påvist avvik i fallforhold til sluk i forhold til krav i forskrift på byggetidspunktet.

- Til tross for avviket i fall/høydeforskjell til sluk, vil gulvet fortsatt kunne lede vann mot sluket, men med redusert effektivitet. Dette kan potensielt øke risikoen for vannansamling i enkelte områder av badet.

Når høydeforskjellen mellom sluk og tettesjikt ved dør er for liten, øker faren for at vann ved lekkasjer på våtrommet kan trenge ut av våtrommet. Dette kan føre til:

- Lekkasjer til tilstøtende rom
- Skader på dørkarm og terskel
- Fuktskader i gulv og vegger utenfor badet

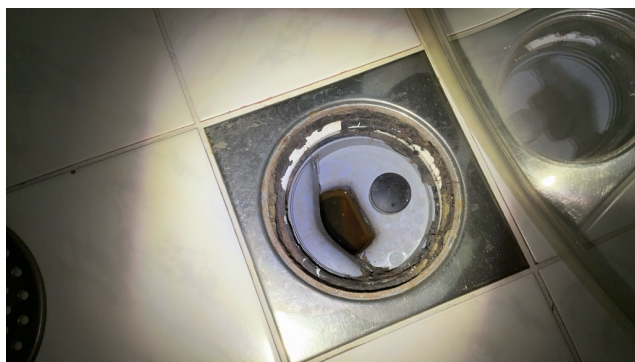
Plastsluk bad underetasje sør

- Det er påvist mangelfull/feil utførelse rundt rørgjennomføringer e.l. som gir fare for fukt i konstruksjonen i våtsone.
- Mer enn halvparten av forventet brukstid er passert på membranløsningen.

- Konsekvensen er at det kan oppstå fuktskader i konstruksjonen bak overflatematerialet. Vann kan trenge inn gjennom utette rørgjennomføringer og forårsake fuktskader ved fukttilførsel gjennom enten bruksvann eller lekkasjevann.
- Overvåk tilstanden jevnlig. For å få tilstandsgrad 0 eller 1 må tettesjiktet skiftes ut, men tidspunktet for når dette er nødvendig er vanskelig å si noe om.
- Løsningen/utførelsen rundt rørgjennomføringer gir fare for fukt inn i konstruksjoner.
- Det er viktig å merke seg at levetiden til en membran varierer basert på kvalitet, installasjon og bruk. Eldre membraner kan bli sprø og sprekke opp, noe som fører til at de mister sin vanntettende funksjon. Dette kan resultere i vannlekkasjer gjennom vegger og gulv og fuktskader.

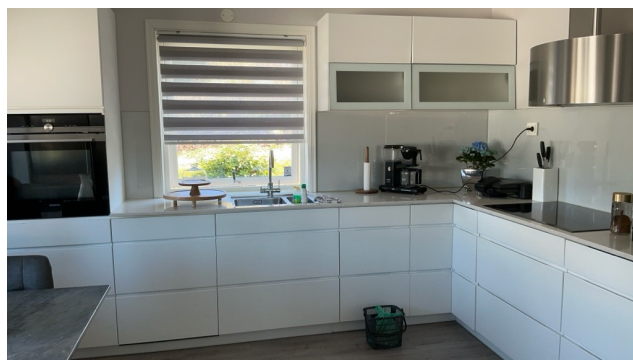
oversikt kjøkken

- Det er påvist skader på overflater/kjøkkeninnredning utover normal slitasjegrad.

- Det må påregnes lokal utbedring/utskifting.
