# Tilstandsrapport

Enebolig

Østre Beiarveien 348 , 8110  
MOLDJORD

Befaringsdato: 12.10.2026

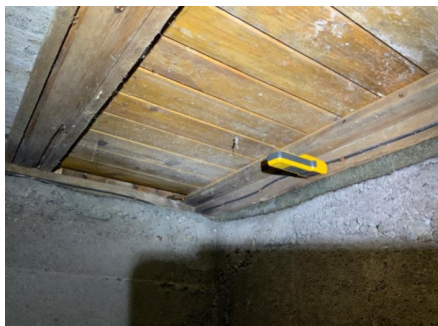
Det registreres høyt fuktnivå og begynnende råteskader i deler av stubbeloft og bjelkelag. Særlig et område i øvre hjørne mot garasje synes fuktig. Her mistenkes det vannlekkasje utenfra.

- Forhøyet fuktnivå i et hjørne i himling i kjeller.

Forhøyet fuktnivå i bjelker / undertak.

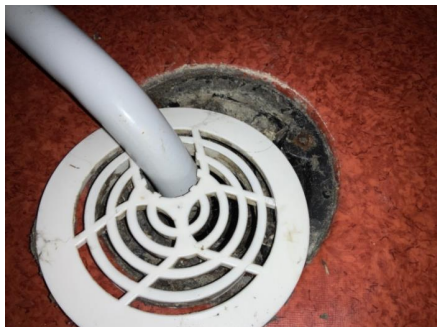
Våtrommet har våtromsvinyl med synlige sveiseskjøter på gulv og plastsluk. Det er tegn til utettheter i membran og spor etter tidligere lekkasjer i gulv ved toalettet.

- Utettheter på våtrommet kan føre til fuktskader i bakenforliggende konstruksjoner dersom det ikke blir foretatt tiltak.

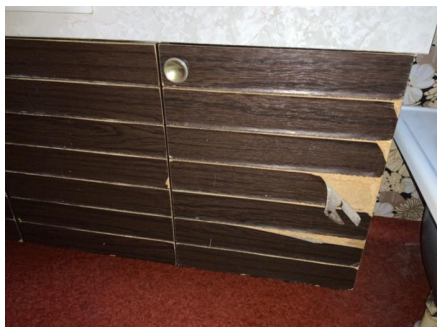
Våtrommet er innredet med nedfelt servant, toalett, badekar og opplegg for vaskemaskin. Det er skader på innredning og installasjoner på badet.

- Det er påvist skader, svelling eller lignende på innredning.

- Skader eller svelling på innredning indikerer fuktpåvirkning og kan føre til redusert funksjon, videre nedbrytning av materialer og risiko for muggdannelse.

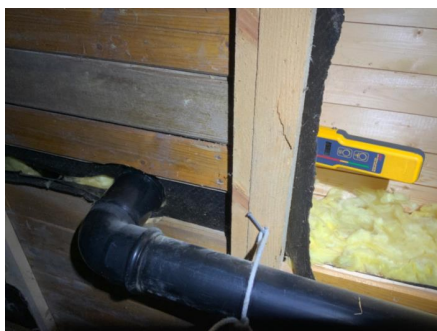
Det er foretatt fuktmåling ved hulltaking. Det er gjort målinger i gulvet fra kjeller. Det ble ikke registrert forhøyede fuktverdier, men det er synlige råteskader i gulvet etter tidligere lekkasjer.

- Hulltaking er foretatt og det er konstaterte fuktskader i konstruksjonen/tilstøtende rom.

Fuktmåling ved sluk.

- Det må påregnes renovering av våtrommet.

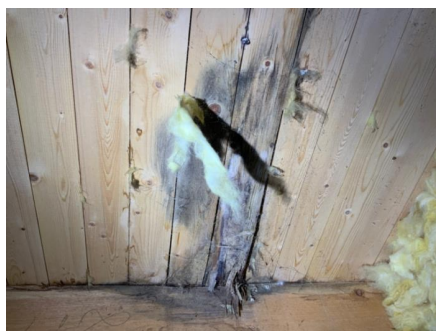
Råteskader i gulv under badet.
