# Tilstandsrapport

Boligbygg med flere boenheter

Sigurds gate 1 A, 0650 OSLO

Befaringsdato: 28.05.2026

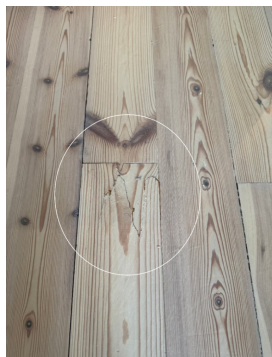
Skade i gulvbord i stuen.

Det går an å forsøke å lime gulvbordet og slippe det i etterkant. Hvis dette ikke fungerer må bordet byttes. Ta eventuelt kontakt med snekker for vurdering.

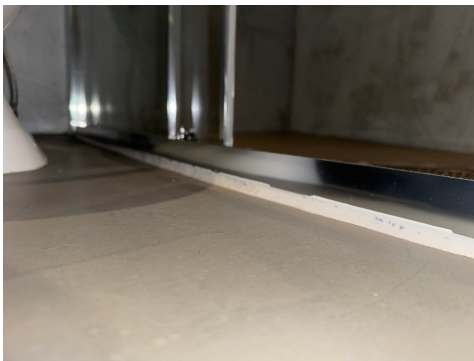
- Det er mulighet for at det kan forekomme vannlekkasje på våtrommet hvor vann ikke vil gå til sluk.
- Det er påvist at høydeforskjell fra topp slukrist til gulv/synlig topp membran ved dørterskel er mindre enn 25 mm.

Tett terskel på fotlisten i dusjen. Denne vil hindre eventuelt lekkasjevann fra installasjoner å renne mot sluket.

- Eventuelt lekkasjevann fra utstyr utenfor dusjsone vil ikke ha en naturlig vei til sluket. Dette kan føre til at vann samler seg på gulvet og potensielt renner ut av rommet eller trenger inn i konstruksjonen.

Tett fotlist i dusjen kan medføre at eventuelt lekkasjevann fra wc og/eller servant renner ut av rommet og ikke ned i sluk.

Tett fotlist

Ved fremtidig rehabilitering må fallforholdene utføres etter gjeldende krav.

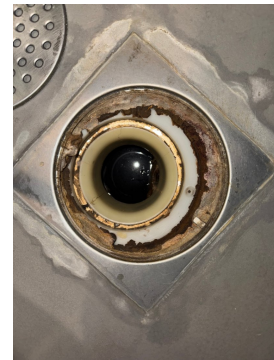
Manglende skruer i klemring vil gi dårligere fuksikkerhet med tanke på tilslutning av underliggende membran. Skruen bør erstattes.

Det er viktig å merke seg at levetiden til en membran varierer basert på kvalitet, installasjon og bruk. Eldre membraner kan bli sprø og sprekke opp, noe som kan føre til vannlekkasjer.

Eldre sluk. Misfarging på mikrosementen rundt slukristen.
