# Korsvika terrasse 35

**Ènebolig med attraktiv og usjenert beliggenhet i blindgate| 3 soverom| Enkel garasje| Sydvendt beliggenhet| Utsikt**

ENEBOLIG · TILSTANDSRAPPORT

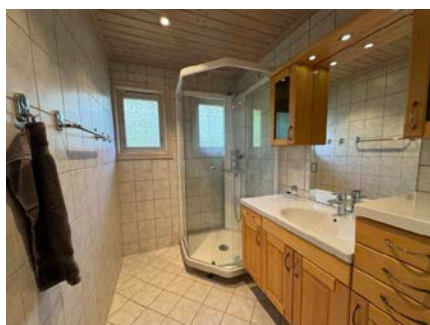
Bad/våtrom er rehabilitert i 2006 basert på opplysninger og utførelse/utforming. Rommet har flislagte gulv og vegger, gulvvarme og trepanel i tak. Våtrommet har dusjkabinett og innredning med servant. Naturlig ventilering.

- Begrenset høydeforskjell ved døråpningen og manglende verifisering av tettesjiktet tilsier nærmere undersøkelse, da det foreligger økt risiko for lekkasje ut av rommet ved døren.
- Vindu plassert i våtsone har uegnede materialer eller tettesjikt og bør utbedres eller skiftes for å redusere risikoen for fuktskader.
- Smøremembranen fra 2006 har usikker fremtidig funksjon; jevnlig observasjon og planlegging for fremtidig utskifting anbefales på grunn av økt risiko for lekkasje og funksjonssvikt.

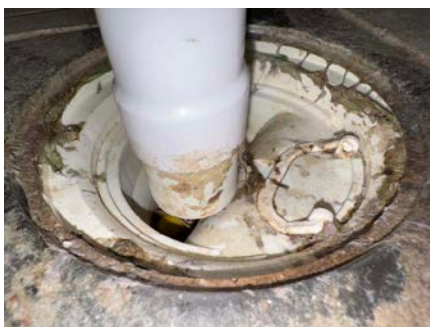
Det er plastsluk fra byggeår vurdert utifra alder og observasjoner i sluk. Andre vann- og avløpsledninger på våtrommet er vurdert under samlet vurdering av vann- og avløp.

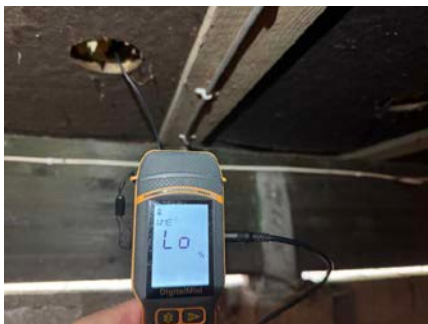
Hulltaking er foretatt fra rom under dusjsone, det er målt 6 vekt% fuktighet inne i hulltakingen, tørt treverk.

- Utførelsen av vanntett sjikt er ikke dokumentert, og oppbygning og tilstand kan derfor ikke verifiseres; nærmere undersøkelser anbefales ved behov på grunn av usikkerhet knyttet til funksjon og eventuell lekkasjerisiko.

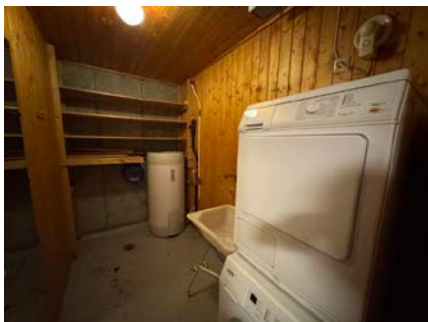
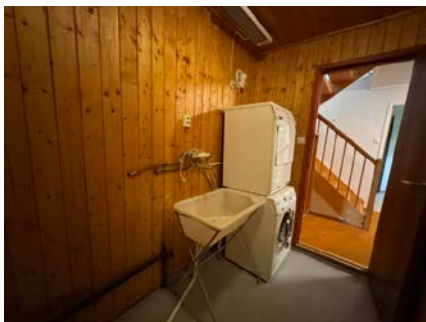
Vaskerommet er fra byggeår, basert på opplysninger og observert materialbruk/utførelse. Rommet har betong gulv, vegger har trepanel og betong og trepanel i tak. Våtrommet har skyllekar og opplegg for vaskemaskin. Elektrisk avtrekksvifte.

- Full oppgradering av våtrommet må påregnes innen relativt kort tid, sett opp mot dagens forventninger. Tettesjiktet har overskredet forventet funksjonstid, og løsningene ved sluk og gjennomføringer er usikre. Fortsatt bruk innebærer økt risiko for lekkasje og fuktskader.

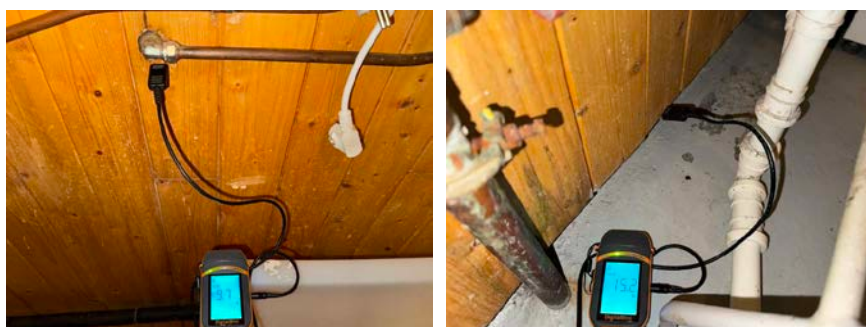
Det er ikke tatt hulltaking grunnet omkringliggende konstruksjon rundt selve våtsonene, men det er gjort fuktmålinger på overflater og ingen unormale nivåer er målt.

- Manglende dokumentasjon medfører usikkerhet om utførelsen av våtrommets vanntette sjikt, og forholdet bør følges opp ved tegn til lekkasje eller fuktskade.

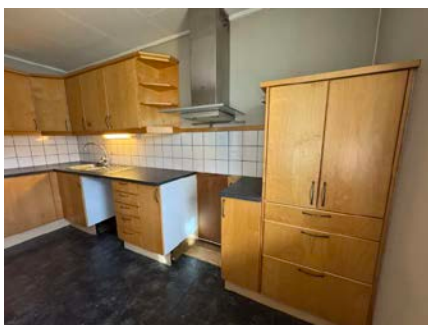
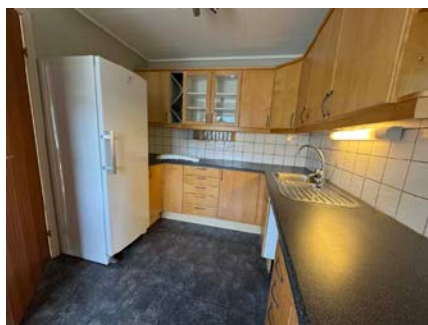
Avvik: Avtrekk ved matlaging og komfyrvakt har usikker fremtidig funksjon på grunn av alder over 15 år.

Kjøkkeninnredningen er fra 2004. Den har profilerte fronter og laminat benkeplate. Det er avtrekk via ventilator med avtrekk ut.

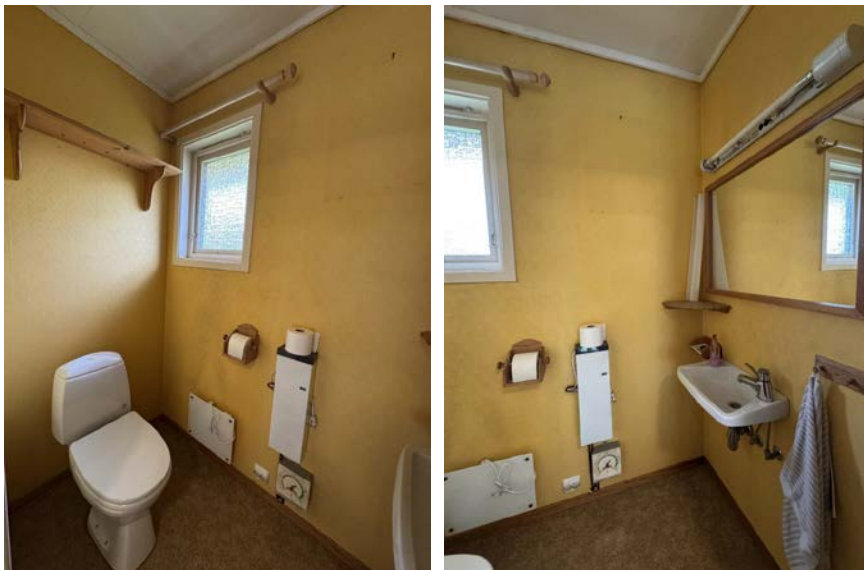
Toalettrom med toalett og servant. Vinylbelegg på gulv, tapet på vegger og himlingsplater i tak. Naturlig ventilasjon.

- Det er registrert ikke-fuktbestandig overflate ved servant.

- Ikke fuktbestandig overflate ved servant bør behandles eller skiftes til fuktbestandig materiale for å redusere risikoen for fuktopptak og påfølgende skader.

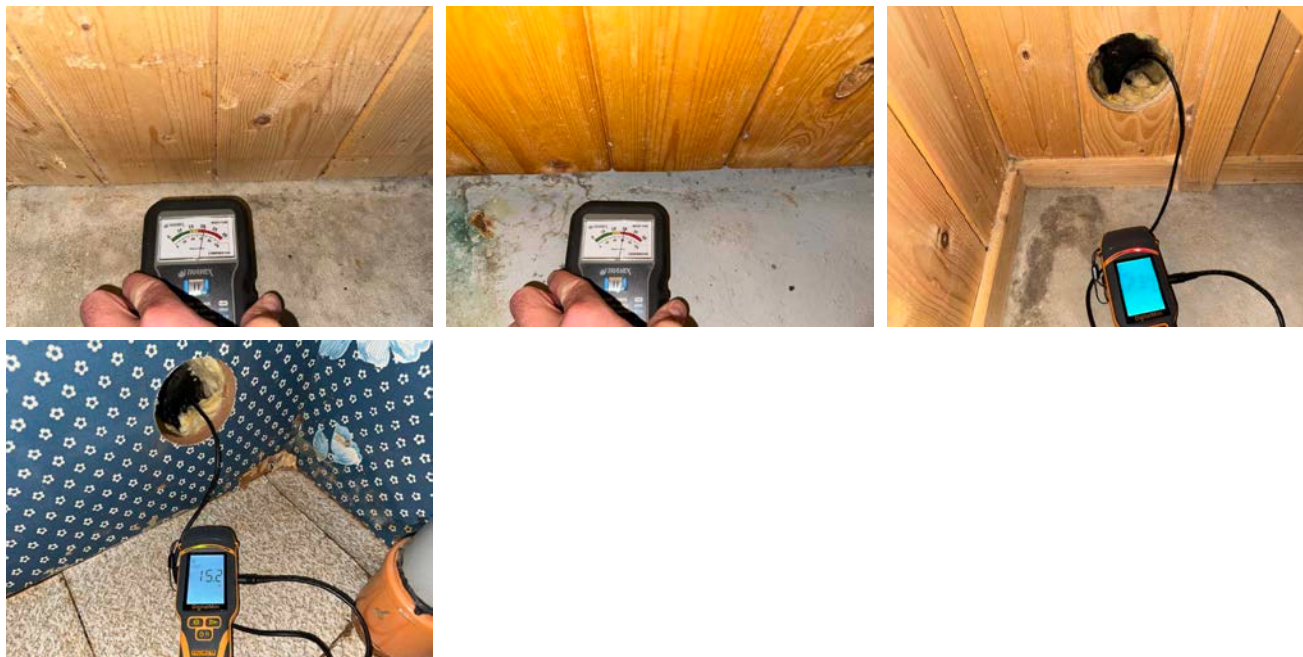
Rom under terreng er undersøkt ved hulltaking fra soverom og bod, i bakre deler av boligen mot tilfylt terreng. Det er målt om lag 24 vekt% fuktighet i treverk inne i konstruksjonen på ene målepunktet, hvilket ligger over normalt fuktnivå for denne type konstruksjon. Det er også gjort overflate målinger mot grunn som indikerer samme nivå. Undersøkelsen gjelder kun ved hulltakingsområdet og gir et indikativt bilde av oppbygging og fuktnivå i denne delen av konstruksjonen.

- Det er målt om lag 24 vekt% fuktighet i treverk inne i konstruksjonen, hvilket er over normalt fuktnivå for denne typen konstruksjon. Overflatemålinger mot grunn indikerer tilsvarende fuktnivå. Undersøkelsen gjelder kun området ved hulltakingen.

- Det anbefales nærmere undersøkelser og jevnlig kontroll av fuktnivået i konstruksjonen, da forhøyet fukt kan medføre risiko for fuktskader.
- Dette punktet må sees i sammenheng med drenering og fuktsikring.
