# Bergsagelveien 14B

HILLEVÅG

Flott selveierleilighet med god standard -  
Parkering med elbil lader

Befaringsdato: 30.07.2026

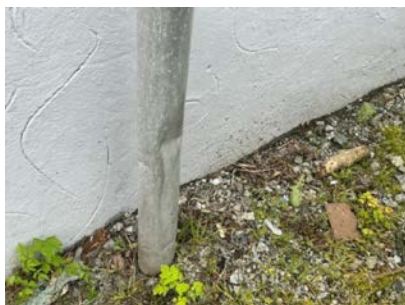
Skade på nedløp er observert. Drypp fra renner ka forekomme.

Skade på ned-løp.

- Bytte nedløp med skade kan vurderes.

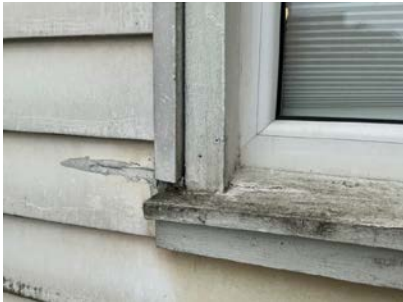
Skade på plast-kledning er observert flere steder. Det er ingen eller liten lufting i nedre kant av kledning mot grunnmur. Det er påvist manglende gnagesikring (musetetting).

Skade på ytterkledning.

- Det må påregnes å bytte ytterkledning med vindtetting i tiden som kommer. Prisoverslag fra byggfirma anbefales.
- Det anbefales å etablere muse-tetting bak hele kledning. Å ikke bruke musebånd under kledningen kan føre til at mus og gnagere får fri tilgang til husets vegg-konstruksjon, noe som gir økt risiko for gnager-skader og lukt.

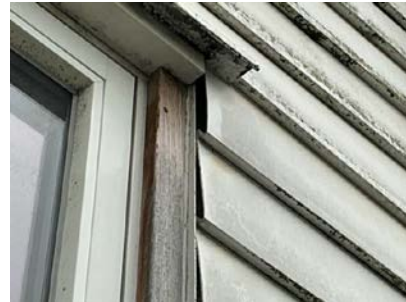
Utvendig omramming er ikke fagmessig utført og kan ikke forventes å være tett.

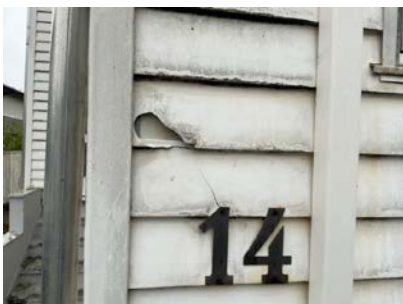
Skade på ytterkledning.

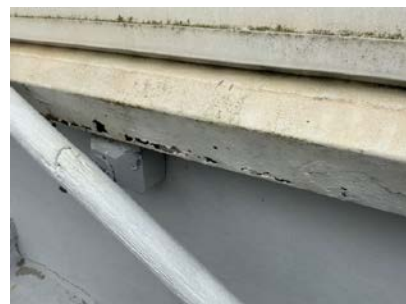
Rust/korrosjon på beslag.

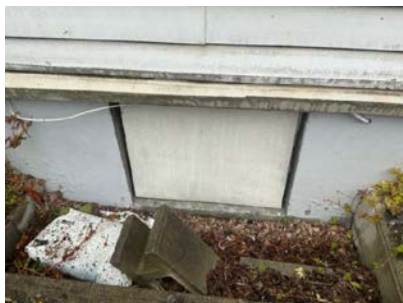
Det er påvist avvik rundt innsettingsdetaljer. Vindu til bod i kjeller er knust og dekket med plate på utside.

Vindu i kjeller med knust glass er dekket med plate på utside. Bytte av vindu må påregnes.

- Avvik rundt innsetningsdetaljer kan føre til utettheter og risiko for fuktinntrenging og varmetap.
- Det anbefales å kontrollere og utbedre detaljene for å sikre tett og korrekt utførelse.
- Det knuste vinduet bør skiftes ut for å sikre tilfredsstillende isolasjon, sikkerhet og beskyttelse mot fukt og skadedyr. Dersom vinduet ikke utbedres, øker risikoen for varmetap, inntrenging av fukt og skader på omkringliggende konstruksjon.

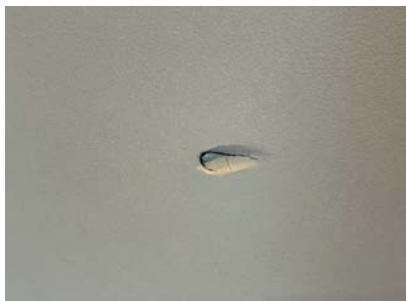
Skade på vegg i gang. Utbedring må påregnes.

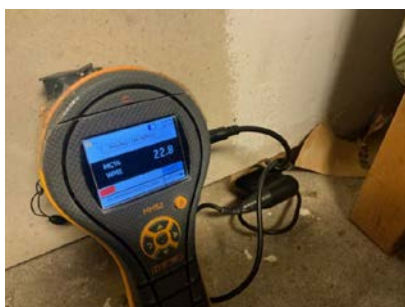
Det er målt et fukttinnhold i treverk (vegg i bod) på 22 %, noe som er over grenseverdiene for utvikling av skader.

Ved fukt-søk i nedre del av innvendig vegg til bod er det registrert forhøyede målinger.

Det anbefales å montere avfukter i kjeller for å senke luftfuktigheten, samt sørge for god ventilasjon.

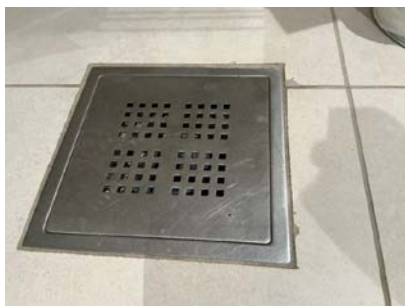
Det er påvist avvik i fallforhold til sluk i forhold til krav i forskrift på befaringstidspunktet. Det er påvist at noen fliser har bom (hulrom under).

Skade på flis rundt sluk.

- Til tross for avviket i fall/høydeforskjell til sluk, vil gulvet fortsatt kunne lede vann mot sluket, men med redusert effektivitet. Dette kan potensielt øke risikoen for vannansamling i enkelte områder av badet.
- Selv om bom eller hull lyd ikke alltid er et umiddelbart problem, bør det overvåkes nøye før eventuell utvikling i sprekker i flisfuger e.l. oppstår. Dersom slik utvikling oppstår, bør det iverksettes tiltak for å begrense videre skade.

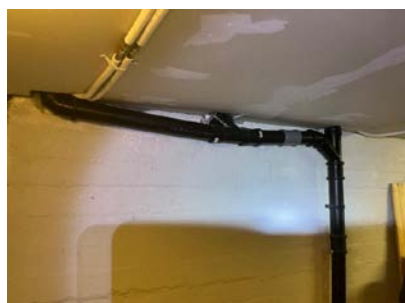
Motfall på del av avløpsrør.

- Ufagmessig utførelse kan føre til lekkasjer, tilstopping og redusert funksjon, med risiko for fuktskader og driftsproblemer.
- Det bør monteres vannlås på avløp til vask på bad for å forhindre luktproblemer og lette rengjøring.

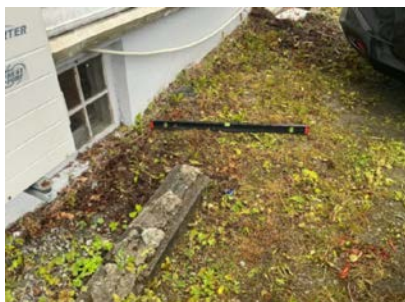
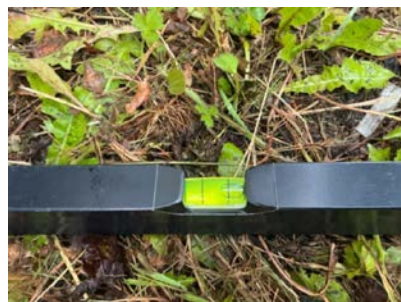
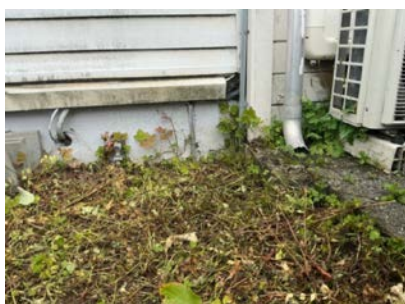
Overflatevann fra tak til nabo går til bakke og vann blir ledet mot boligen

- Det er viktig å etablere fall bort fra bygningen og sikre tilfredsstillende bortledning av overvann, for eksempel med terrengjustering eller drenering.
- TG 3 på grunn av terreng i gårdsrom har fall mot bolig og vindu ligger på samme nivå som bakke.
- Det bør foretas terrengjusteringer slik at terrenget heller bort fra bygningen for å lede overflatevann vekk fra grunnmuren. Dette bør vurderes i sammenheng med eventuell utbedring av drenering og fuktsikring. Konsekvensen av manglende tiltak er økt risiko for vanninntrenging og fuktskader i konstruksjonen. Prisoverslaget er sjablongmessig og gjelder kun planering av terreng; endelig kostnad vil avhenge av omfanget av nødvendige tiltak.
