# Seterhøyveien 27B

BEKKELAGSHØGDA

**Familiedrøm på Bekkelagshøgda! Innholdsrik enebolig m/hybel. Stor terrasse og solrik hage. Garasje. Ettertraktet område.**

Rapportdato: 14.11.2025

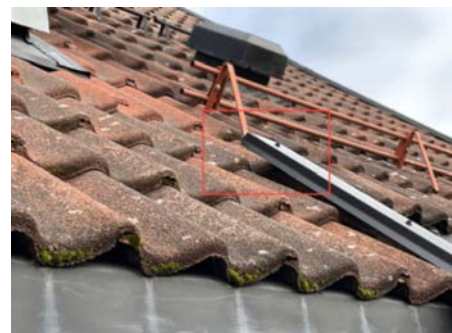
Vurdering av avvik: Mer enn halvparten av forventet brukstid er passert på taktekkingen. Mer enn halvparten av forventet brukstid er passert på undertak. Tekkingen har mose og slitasje på grunn av elde. Utvendige vindskiebeslag er ikke fagmessig utført.

Vindskiebeslagene bør utbedres slik at de tilfredsstiller fagmessige krav, for å unngå fuktskader og forringelse av takkonstruksjonen.

Når taktekking og undertak nærmer seg slutten av forventet brukstid, bør det planlegges for utskifting for å redusere risikoen for lekkasjer og følgeskader på bygningen.

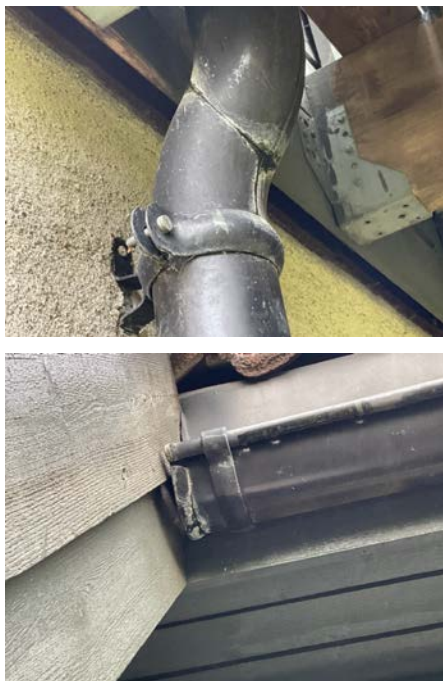
### Nedløp og beslag

Vurdering av avvik: Mer enn halvparten av forventet brukstid er passert på renner/nedløp/beslag. Takrenner har punktvis lekkasjer

Takrenner, nedløp og beslag bør kontrolleres og utbedres der det er lekkasjer, for å hindre vannskader på fasade og grunnmur. Videre forringelse kan føre til økte vedlikeholdskostnader og risiko for fuktskader på bygningen.

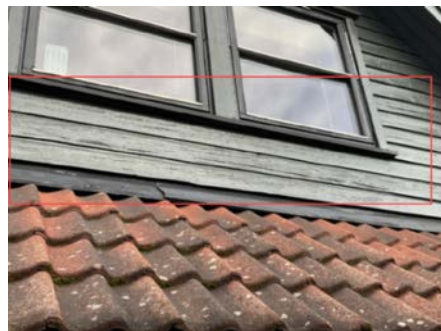
## TG 2 Veggkonstruksjon

Vurdering av avvik: Det er påvist værslikt og oppsprukket trevirke/trepaneler, samt stedvise råteskader i kledningen. Det er ikke registrert tilstrekkelig musetetting i nedre del av kledningen, noe som øker risikoen for at mus kan komme inn i bygningen.

Værslitt og oppsprukket trevirke samt råteskader i kledningen bør utbedres for å hindre videre forringelse av fasaden og redusere risikoen for fuktskader.

Det bør etableres tilstrekkelig musetetting i nedre del av kledningen for å forhindre at skadedyr kommer inn i bygningen, da dette kan føre til skader på konstruksjonen og inneklimate.

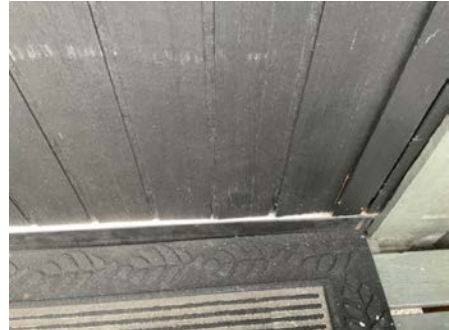
Vurdering av avvik: Balkongdøren på kjøkkenet har påvist råteskade i dørblad. Trevirke på dørene er værslitte utvendig og med sprekker i treverket. Forventet levetid for isoler-/energiglass er 20 - 30 år. Imidlertid kan

Konsekvens/tiltak: Balkongdøren på kjøkkenet bør utbedres eller skiftes ut grunnet råteskade i dørbladet, for å unngå ytterligere forringelse og risiko for fuktinntrengning. Værslitte dører med sprekker i trevirket bør overflatebehandles og eventuelt repareres for å forhindre økt slitasje, redusert levetid og mulighet for fuktskader i konstruksjonen. Kostnadsestimatet er kun for lokal utbedring av råteskade på balkongdøren

Kostnadsestimatet er kun for lokal utbedring av råteskade på balkongdøren.

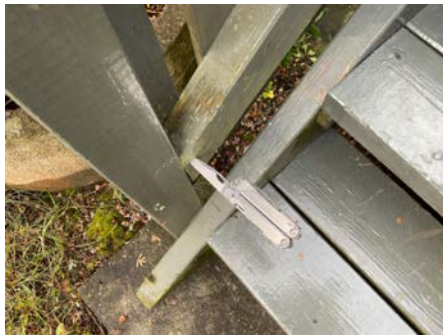
Sydvestvendt terrasse

Vurdering av avvik: Det er krav til rekkverk ved høydeforskjell på 50 cm eller mer fra dekke til terreng eller underliggende plan. Rekkverk skal ha høyde og utforming som sikrer mot fall og sammenstøt, samt utformes slik at klatring forhindres. Høyden på rekkverket skal være minimum 1,0 m. I dette tilfellet er rekkverket målt til 98,5 m og tilfredsstillende ikke minimumskravet til høyde på rekkverk etter dagens krav. Både dekke og rekkverk bærer preg av alder og slitasje. Det er påvist at dekke og rekkverket har en del sprekker med lokale råteskader i konstruksjonsvirke på begge terrassekonstruksjonene. Ved belastning av rekkverk påvises svakheter i innfesting mot bjelkelaget, rekkverket gir etter. Løsningen hvor bjelkelaget er festet med bjelkesko inn mot kledning er ikke en fagmessig god løsning og kan i verste fall utgjøre en risiko dersom bakenforliggende konstruksjon ikke er prosjektert for å tåle belastningen. Det plastbelagte taket under bjelkelaget er gammelt og skadet

Konsekvens/tiltak: Rekkverkets høyde bør økes til minimum 1,0 m for å oppfylle dagens krav og redusere risiko for fallulykker, men ikke et krav på oppføringstidspunktet. Dekke og rekkverk bør utbedres eller skiftes ut grunnet sprekker og lokale råteskader, for å hindre videre forringelse. Innfestingen av rekkverket mot bjelkelaget bør undersøkes nærmere og eventuelt forsterkes for å sikre tilstrekkelig stabilitet og unngå at rekkverket gir etter ved belastning. Løsningen med bjelkelag festet med bjelkesko mot kledning bør vurderes av fagkyndig, da dette kan medføre risiko for konstruksjonssvikt dersom underliggende konstruksjon ikke er dimensjonert for belastningen. Det plastbelagte undertaket under bjelkelaget bør skiftes ut eller repareres for å hindre vanninntrengning og ytterligere skade på konstruksjonen. Kostnadsestimatet kan endre seg etter at hele skadeomfanget er avdekket

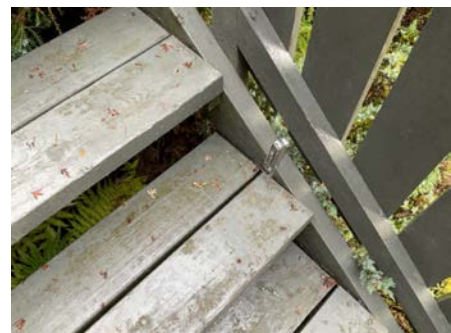
Vurdering av avvik: Både trappen og rekkverket bærer preg av alder og slitasje. Det er påvist sprekker og manglende vedlikehold, samt lokale råteskader. Ved belastning av rekkverket er det avdekket svakheter i fundamenter og innfesting. Ett av trappetrinnene er løse med svakheter i innfestingen

Konsekvens/tiltak: Trapp og rekkverk bør utbedres eller skiftes ut på grunn av sprekker, lokale råteskader samt svakheter i innfesting og fundamentering. Tiltak anbefales for å hindre videre forringelse av konstruksjonen og for å redusere risiko for personskade.

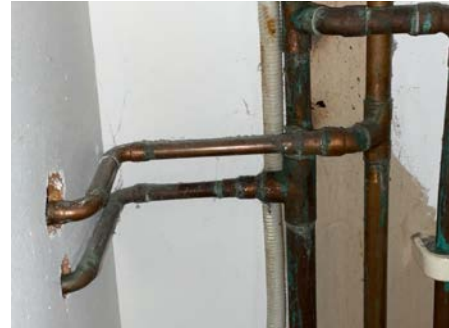
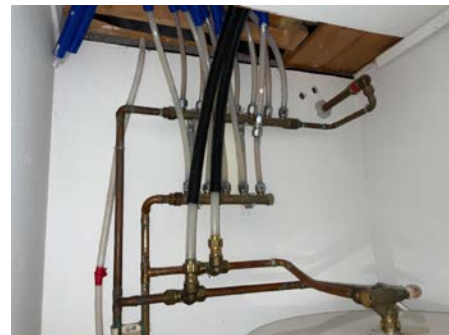
Vurdering av avvik: Mer enn halvparten av forventet brukstid er passert på de innvendige vannledningene. Det er påvist kondensering og irring på kobberørene. Fordelerstokken er montert på vegg i vaskerommet uten tettesjikt på vegg og uten tilfredsstillende tettesjikt på gulv. Dette kan medføre fukt- og vannskader i omkringliggende konstruksjoner. Det mangler tettemuffer i enden av varerør på rør-i-rør-systemet i servantskapet på kjøkkenet.

Fordelskap for badet i kjeller, plassert på soverom.

Siden mer enn halvparten av forventet brukstid er passert på deler av vannledningene, anbefales det å vurdere tilstand og eventuelt planlegge utskiftning for å redusere risikoen for plutselige skader og lekkasjer.

Manglende tettesjikt på vegg og gulv ved fordelerstokken bør utbedres for å unngå fukt- og vannskader i omkringliggende konstruksjoner.
