# Torsbakken 2. 8012 Bodø

STOR ENEBOLIG OVER 3 ETASJER, 195 KVM

Stor enebolig over 3 etasjer + kjeller, Torsbakken 2 i Rønvika. Fremstår med 3 boenheter og utleie

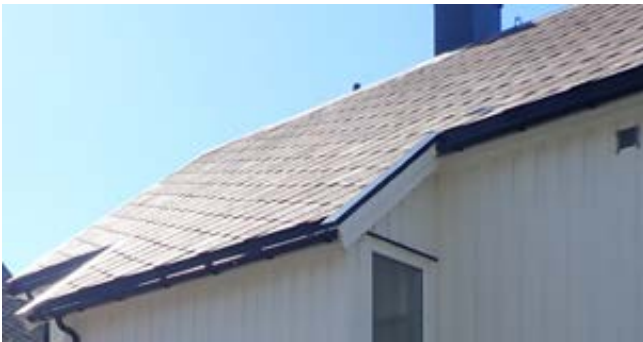
- Når takteking og undertak begynner å bli gamle, øker risikoen for lekkasjer, noe som kan føre til omfattende og kostbare reparasjoner av underliggende konstruksjoner dersom en ikke foretar tiltak på konstruksjonene før dette oppstår.

Takplater fra byggeår.

Taktekingen inkl. undertakspapp må påregnes omlagt innen de nærmeste år .

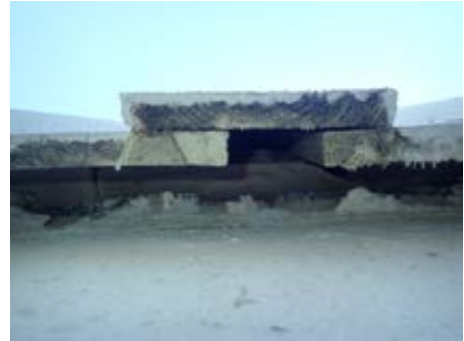
Ikke emusesperre

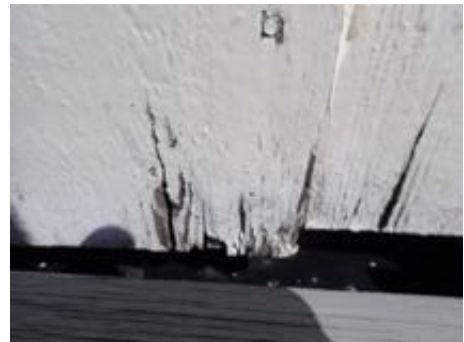
Det er påvist spredte råteskader i bordkledningen. Stedvis oppdages det råteskader u utvendig kledning.

Råteskadet bordkledning

- Råteskadet trekledning må skiftes ut.
  - Råteskader i bordkledningen kan fortsette å utvikle seg både i tilliggende bordkledning og til bakenforliggende veggkonstruksjon, dersom en ikke foretar tiltak.
- Skifte ut skadet kledning.

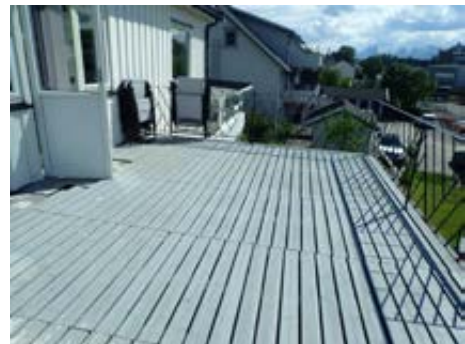
Mer enn halvparten av forventet brukstid er passert på tettesjikt/membran. Smijerns rekkverk med rustskader.

Takterrasse med treplattung

- Tidspunkt for utskiftning av tettesjikt/membran nærmer seg ut ifra alder på dagens tekking.
- Tiltak:

Vedlikeholde stålet for fjerning av rust. Grunnes og lakkeres.

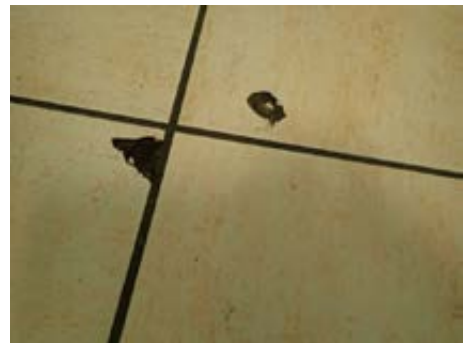
Skader i fliser

Om mulig må flisene skiftes ut

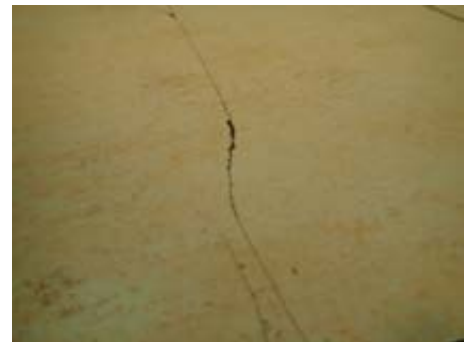
Sprekker i flis

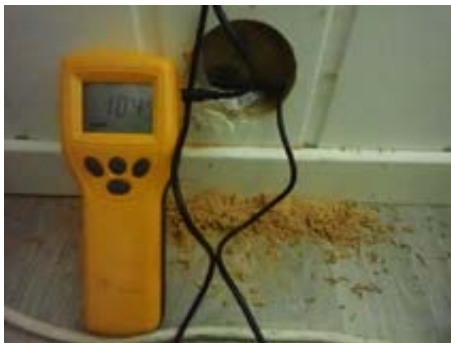
Rom Under Terreng: Gulvet har laminat og fliser. Veggene har plater. Hulltaking er foretatt uten å påvise unormale forhold. Hulltaking er foretatt ved/i på soverom mot yttervegg. Fuktkvotemåling (vekt%) i konstruksjonen ble målt til 10,4.

Fuktmåling i utforet yttervegg.

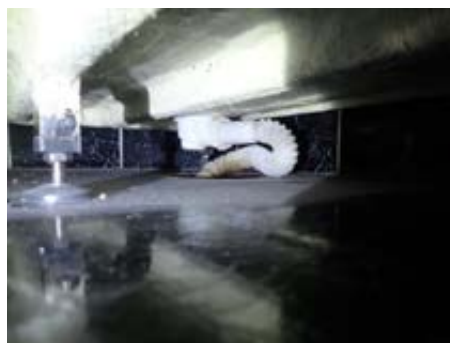
Sluk - langt under dusjkabinett

- Sluket må sjekkes og rengjøres jevnlig.
- Når sluket har begrenset tilgang, er det vanskelig å rengjøre sluket og å inspisere den for å oppdage skader i membranen/fuger rundt sluket, som er avgjørende for å forhindre lekkasjer.
- Innhent dokumentasjon, om mulig.
- Dersom det ikke foreligger dokumentasjon i forhold til våtrommets utførelse kan det ikke med sikkerhet sies om våtrommet er bygget i henhold til gjeldende forskrifter og standarder på byggetidspunktet.
- Det må gjøres nærmere undersøkelser.

Som forebyggende tiltak er det derfor viktig at sluket blir renset for avfallsstoffer, for på best mulig måte ivareta at en raskest mulig avrenning skjer. Dette er et midlertidig tiltak, men ikke tilstrekkelig nok for å kunne være helt sikker på å unngå lekkasjer i området rundt sluket.

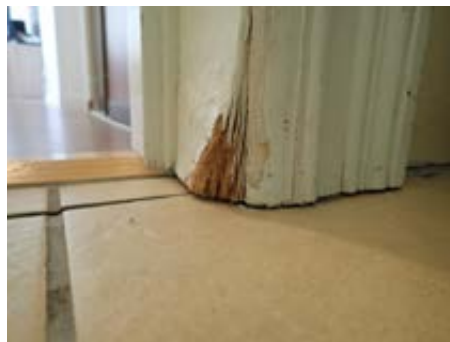
Fuktskader i foring + listverk

Nye foringer og listverk etableres.

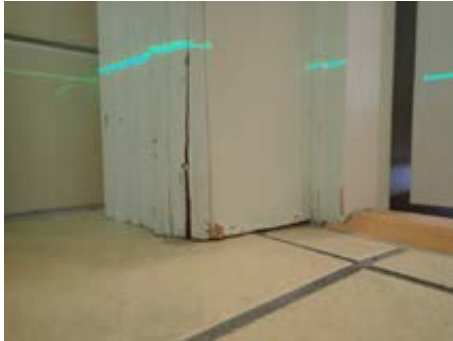
Fuktskade i foring + listverk

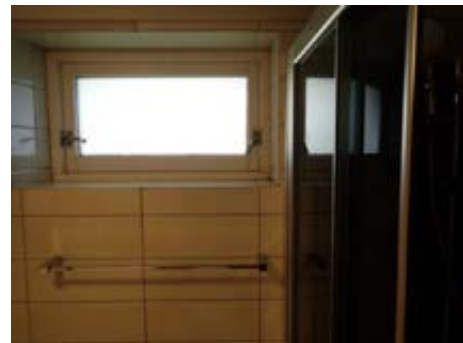
Det er vindu/dør med ikke fuktbestandige materialer i våtsonen (ved vask, dusj, badekar, osv.), løsningen eller byggematerialet er uegnet. Vinduet er i tre. Foringene er med fliser.

Vindu i våtsonen

- Andre tiltak:
- Uegnede materialer må fuktbeskyttes/utskiftes.

Fuktbeskytte vindu.

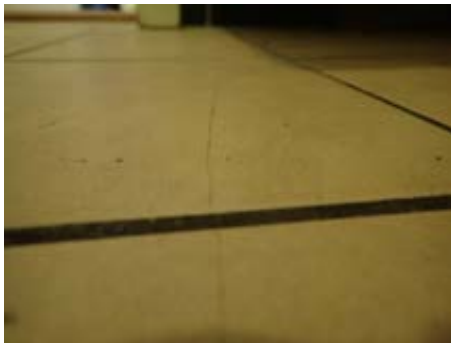
Sprekker i flis

Påviste avvik må utbedres, gulvet må bygges med riktig fall. Sprukne fliser skiftes. Nye foringer etableres

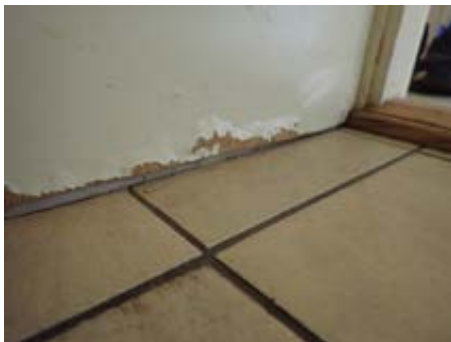
Fukt/vannskader i dør-foring

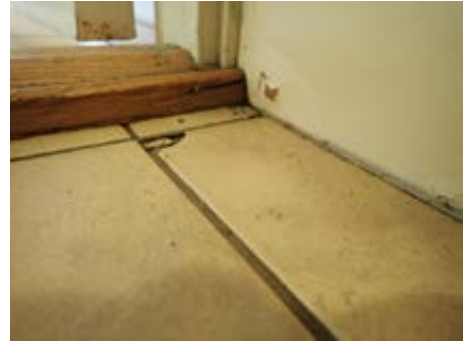
Fukt/vannskader i dør-foring + skade i flis.

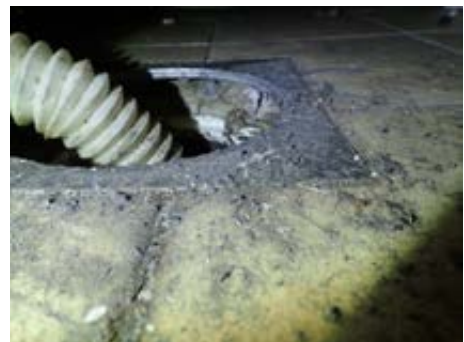
Sluk under dusjkabinett

- Det må gjøres nærmere undersøkelser.
- Det må gjøres nærmere undersøkelser. Manglende membran/tettesjikt medfører risiko for lekkasjer og fukt i konstruksjonen.
- Det må innhentes dokumentasjon.
- Det bør vurderes om lokal utbedring er mulig.
- Tilgang til sluk må bedres både for inspeksjon og rengjøring.
- Når sluket har begrenset tilgang, er det vanskelig å rengjøre sluket og å inspisere den for å oppdage skader i membranen/fuger rundt sluket, som er avgjørende for å forhindre lekkasjer.

Som forebyggende tiltak er det derfor viktig at sluket blir rensed for avfallsstoffer, for på best mulig måte ivareta at en raskest mulig avrenning skjer. Dette er et midlertidig tiltak, men ikke tilstrekkelig nok for å kunne være helt sikker på å unngå lekkasjer i området rundt sluket.

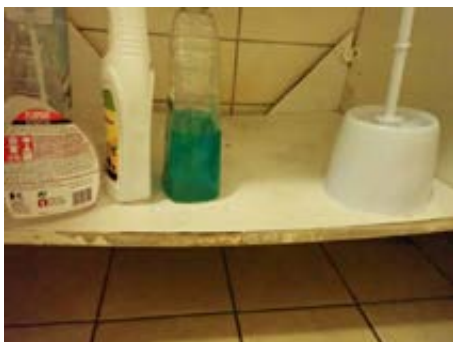
Det er påvist skader på innredning. Store vann skader på innredningen. Innredningen er defekt.

Vannskadet bunnplate i servantskap

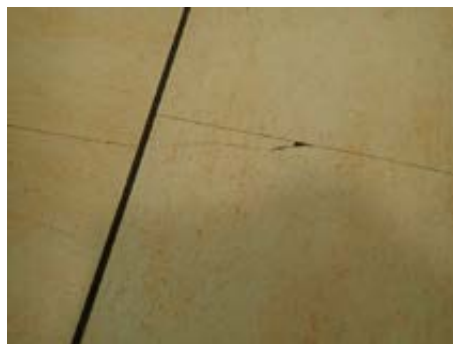
Det er påvist skader/fuktskjolder i kjøkkengulvet. Det er påvist at overflater har noe skader. Støt skader og brist i gulvflis.

Brist i fliser

- Det må foretas lokal utbedring.
- De påviste skader må utbedres.

Skifte ut de fliser som er skadet

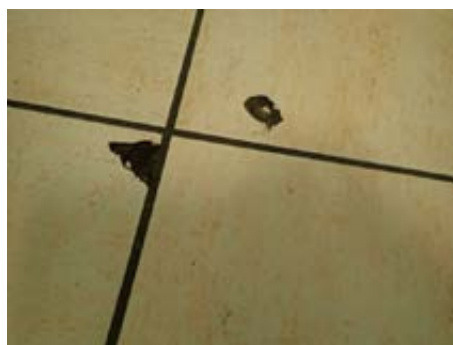
Støtskader

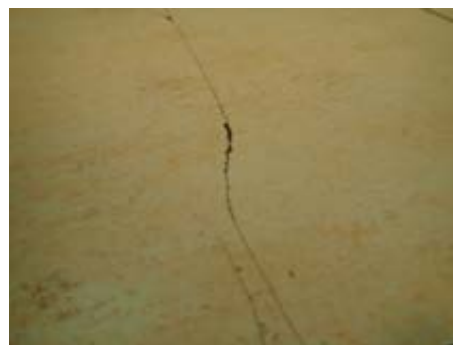
Brist i fliser
