# Dalabrekka 9

KRISTIANSUND N

Befaringsdato: 20.08.2025

# Tilstandsrapport

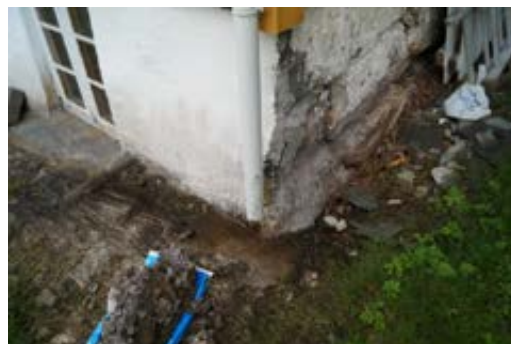
Taknedløp går kun til grunn – noe som fuktpåvirker grunnforhold rundt grunnmur

- Det er ikke krav om utbedring av snøfangere opp til dagens krav.
- Det bør lages system for bortledning av vann fra taknedløp ved grunnmur.

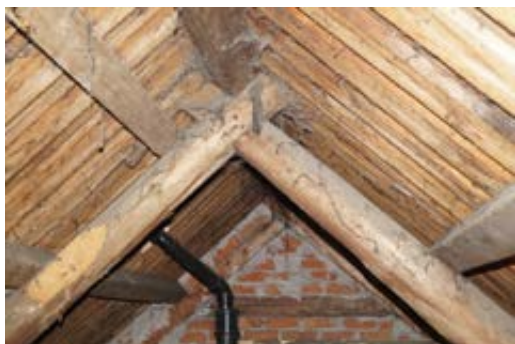
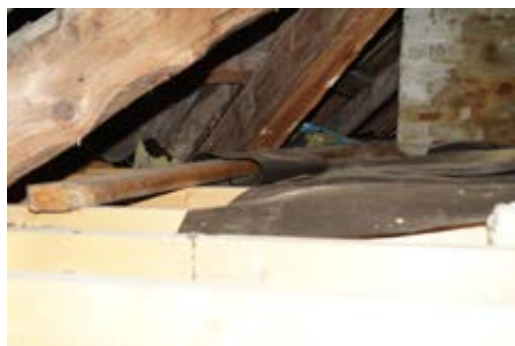
Eldre dårlig isolert takkonstruksjon.

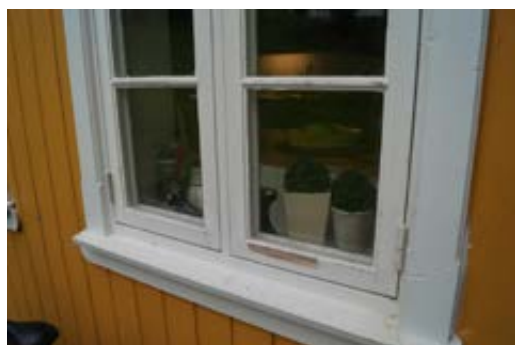
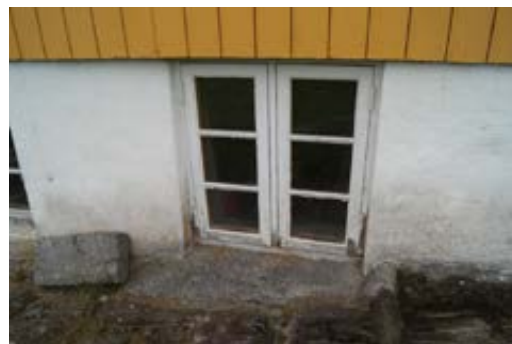
## TG 2 Vinduer

- Karmene i vinduer er slitte og det er sprekker i trevirket.

Det er enkelte vinduer som er slitt/oppsprekking av overflatebehandling

- Det må foretas lokal utbedring.

Det må påregnes noe vedlikehold/maling av utvendig karmene.

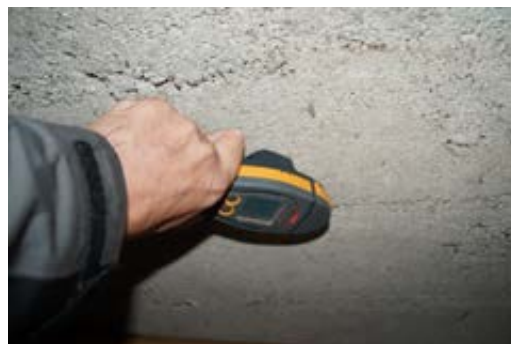
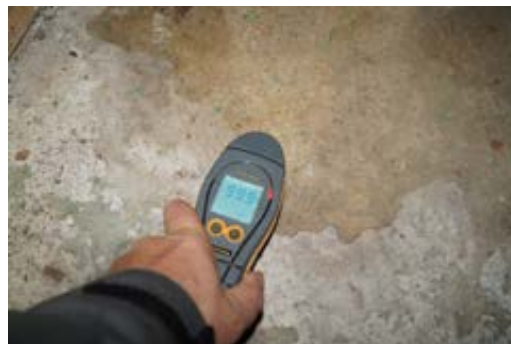
- Det er påvist indikasjoner på noe fuktgjennomtrenging i kjellergulv.

Det er utslag på grunnfukt i det meste av kjellergulv. Normal karakter iht. alder.

Det er stedvis utslag for fukt i nedre del av grunnmuren ved bruk av indikator, men vil være naturlig med tanke på kapillært oppsug fra grunn. Hus fra denne tiden har normalt ikke kapillærbrytende sjikt mot grunn og et visst kapillært oppsug må forventes.

Fuktpress underfra vil medføre fuktopptak i betong som således kapillært trekkes videre gjennom betongsjikt og inn til kjellerens overflater. De funn som her er gjort er å anse som normalt i denne type konstruksjon. Fuktutslag vurderes ikke å medføre vesentlige problemer slik kjeller benyttes i dag.

Det er påvist indikasjoner på noe fuktgjennomtrenging i kjellergulv.

- Det påviste fuktnivå gir grunn til å overvåke konstruksjonen jevnlig for å se utvikling over tid, og eventuelt foreta tiltak for å unngå fuktskader.

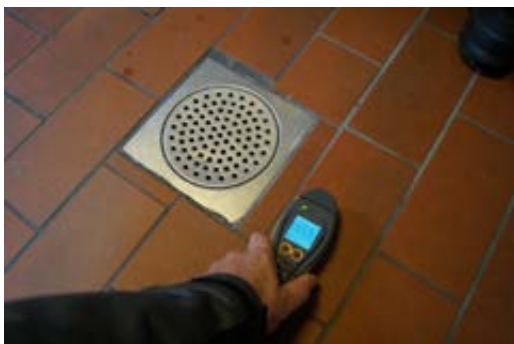
Indikasjonsmålinger er foretatt i de relevante våtsoner ved befarings, uten at det ble påvist indikasjoner på fuktskader.

Gjennomføre ytterlig undersøkelse og observere veggflater og våtsone over tid.

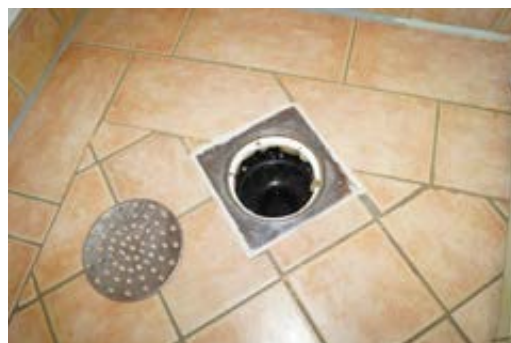
- Det er påvist at høydeforskjell fra topp slukrist til gulv/synlig topp membran ved dørterskel er mindre enn 25 mm.
- Det er påvist avvik i fallforhold til sluk i forhold til krav i forskrift på byggetidspunktet.

Sluk i dusjen på baderommet

- Det må foretas utbedring av fallforhold.
- Til tross for avviket i fall/høydeforskjell til sluk, vil gulvet fortsatt kunne lede vann mot sluket, men med redusert effektivitet. Dette kan potensielt øke risikoen for vannansamling i enkelte områder av badet.
- Et bad med manglende/reduert fall til sluk blir mindre funksjonelt og sikkert for brukeren. Dette kan medføre stående vann på gulvet, vann som ikke ledes effektivt til sluket, økt risiko for at vann renner ut av rommet og redusert sklisikkerhet på gulvet.

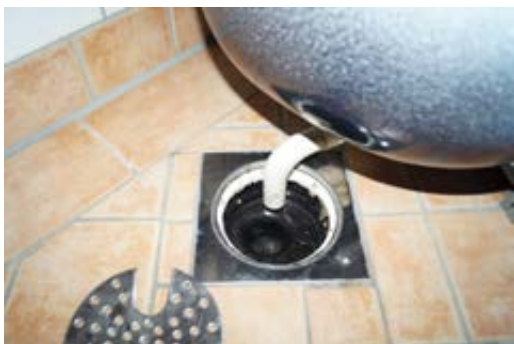
Sluk ved badekar

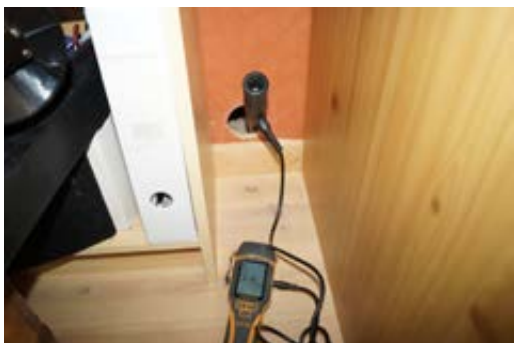
Hulltaking er foretatt uten å påvise unormale forhold. Hulltaking er foretatt ved/i soverom. Fuktkvotemåling (vekt%) i konstruksjonen ble målt til under 8.

Hulltaking er foretatt uten å påvise unormale forhold.

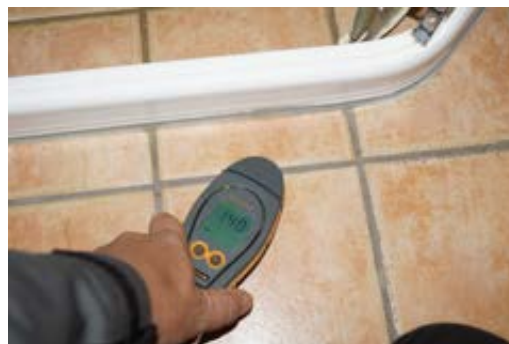
Indikasjonsmålinger er foretatt i de relevante våtsoner ved befaring, uten at det ble påvist indikasjoner på fuktskader.

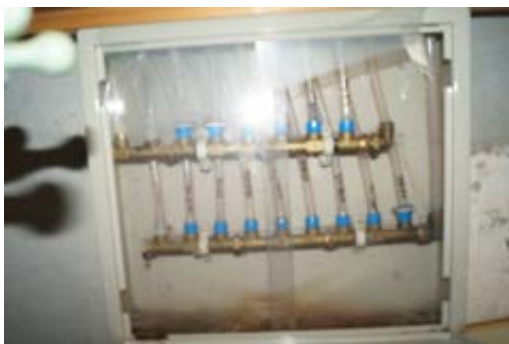
Fordelerskap vannrør plassert i kjeller

- Det er ikke behov for utbedringstiltak siden anlegget fungerer i dag, men ut ifra alder kan skader plutselig oppstå på eldre anlegg.

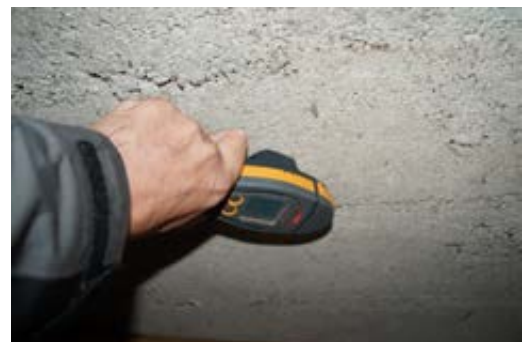
Det er ukjent type/alder/løsning på drenering og tettesjikt på grunnmur. Drenering er ikke mulig å vurdere med sikkerhet vedr. funksjonalitet ut fra visuell besiktigelse. Stedvis synlige forhold med knotteplast som fuktsikring inntil muren.

Innvendig er det foretatt fuktsøk med bruk av enkel fuktindikator i overflater kombinert med en visuell inspeksjon. Det ble registrert forhøyde fuktindikasjoner og noe begrenset fuktvandring gjennom grunnmur.

Det ble registrert forhøyde fuktindikasjoner i betonggulv og nedre del av murvegger, ved bruk av fuktindikator.

- Det er ikke behov for utbedringstiltak.
- Overvåk tilstanden jevnlig. For å få tilstandsgrad 0 eller 1 må dreneringen skiftes ut, men tidspunktet for når dette er nødvendig er vanskelig å si noe om. Bruken av underetg/kjeller vil og være avgjørende.

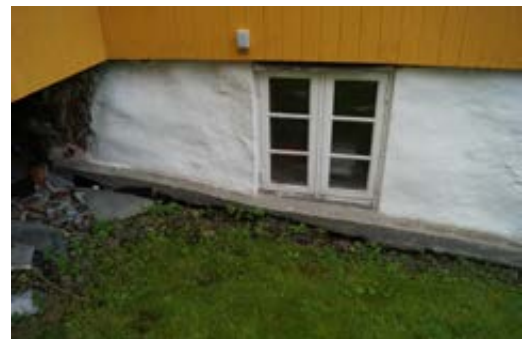
Normal tilstand. Ingen kjente/åpenbare tegn til dreneringsproblematikk.

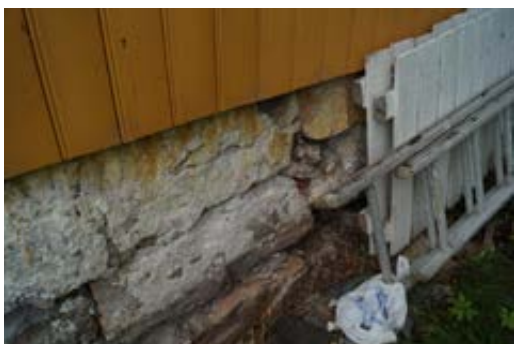
Normal tilstand. Grunnmur har kun mindre sprekkdannelser og noen løse stein av normal karakter iht. alder.

Værslitt fasade/mur. Små riss/sprekkdannelser i utvendig mur, vurderes til ikke å ha konstruksjonsmessig betydning.
