# Eidemsbakken 12

ELNESVÅGEN

**Elnesvågen-Eidem- Enebolig med sokkelleilighet, garasje og stor hage!**

# Tilstandsrapport

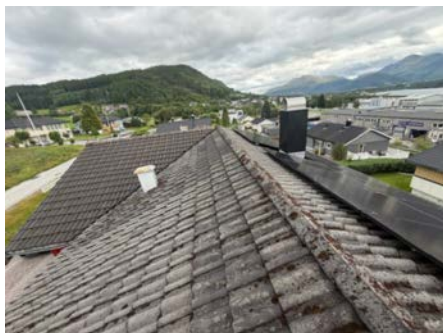
Oversiktsbilde av takteking.

- Taket bør følges opp med jevnlig ettersyn og vedlikehold, herunder fjerning av mose- og lavvekst for å redusere fuktbelastning på taktekingen. Kjøper må påregne at omteking og fornyelse av undertaket vil bli aktuelt på sikt som følge av alder. Ved fremtidige arbeider må det også påregnes kostnader til demontering og remontering av solcelleanlegget for å få tilgang til hele takflaten. Det anbefales jevnlig kontroll av de delene av taket som er skjult.

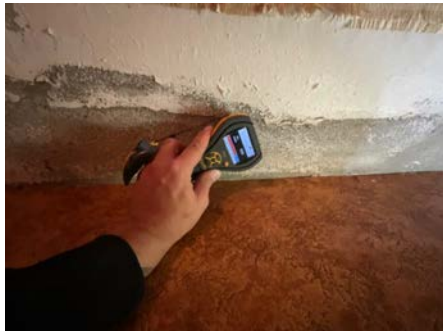
# Tilstandsrapport

Referanse måling. Utslag på fukt på vegg ned mot gulv, ikke utslag på fukt i øvre del av vegg. Forsterker teorien om kapillært oppsug fra grunn.

- Forholdet vurderes å være forenlig med konstruksjonens alder og byggemåte. Det anbefales å opprettholde normal oppvarming og ventilasjon av rommene, samt å følge opp EPS-anlegget i henhold til leverandørens anbefalinger. Ved eventuell fremtidig innredning eller overflatebehandling av grunnmurene bør det benyttes materialer og løsninger som tåler fuktpåvirkning, og organiske materialer bør ikke monteres direkte mot mur uten tilstrekkelig lufting eller fuktsikring. Eventuelle endringer i fuktforholdene bør undersøkes nærmere.

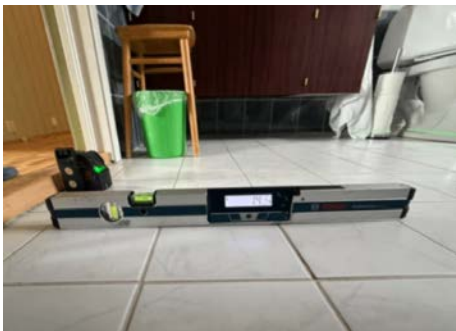
14 mm motfall per meter i dette området.

- Mangelfulle fallforhold øker risikoen for vannskader ved lekkasjer eller større vannsøl. Forholdet bør vurderes ved fremtidig rehabilitering av våtrommet, hvor gulvfallet bør utbedres slik at vann ledes mot sluk i samsvar med gjeldende krav og anbefalinger. Inntil eventuell utbedring bør det utvises aktsomhet for å begrense vannsøl på gulvet og sørge for rask opptørking dersom vann kommer utenfor dusjsonen. Lekkasjestopper som stenger lekkasjevann bør vurderes installeres.

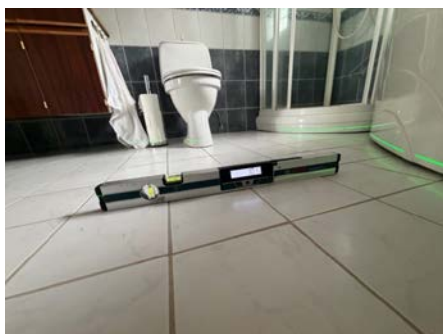
10 mm motfall per meter i dette området.

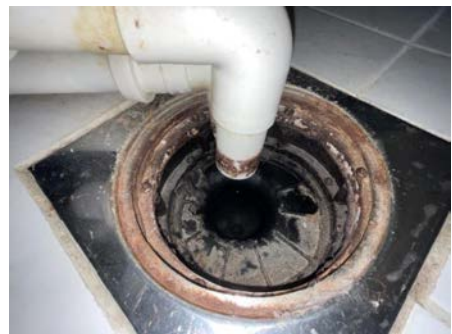
Sluk. Ikke mulig og avklare om membran er klemt under klemring.

- Konsekvensen er at membranens tilstand og tetthet er usikker som følge av alder og manglende dokumentasjon, noe som øker risikoen for skjulte fuktskader og kan medføre behov for nærmere undersøkelser og eventuell rehabilitering av våtrommet.

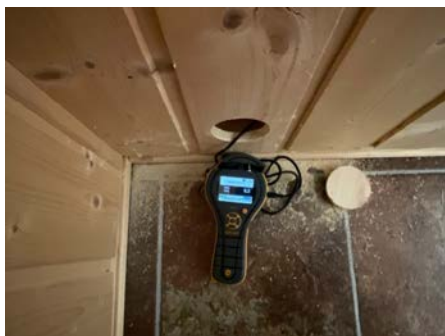
Hulltaking og fuktmåling, ingen fukt eller andre avvik registrert i borehull. Hull blir blendet forsvarlig.

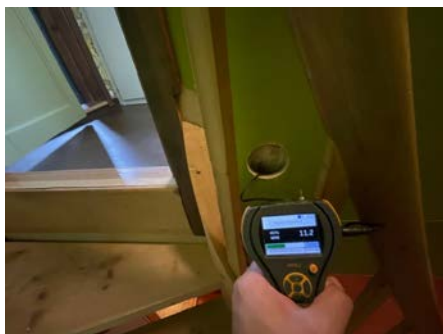
Hulltaking og fuktmåling, ingen fukt eller andre avvik registrert i borehull. Hull blir blendet forsvarlig.

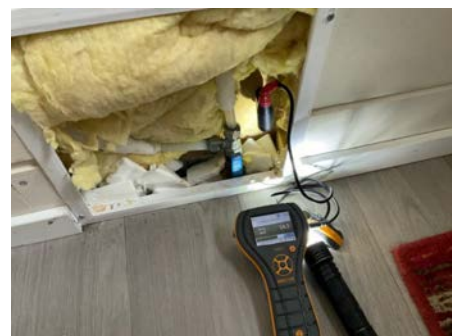
Fuktsøk i vegg via inspeksjonsluke, ikke utslag på fukt.
