Hovdenakk-Vatne

Vatnedalsvegen 139

# Tilstandsrapport

Befaringsdato: 28.10.2025

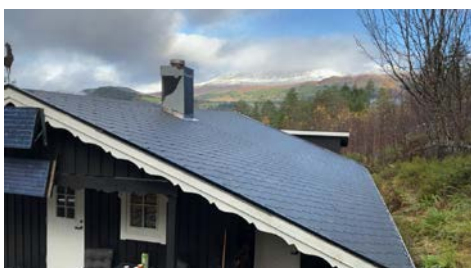
Oversiktsbilde

Overgang taktekking over tilbygg 1997 og opprinnelig bygg med svak håndverksmessig utførelse (ikke bruk av beslag, det er fuga rikelig i overgang kledning taktekking)

Eier har gjennomført utbedring på deler av tilbygg fra 1997 etter fukt/råteskade rundt tidligere luftehatt fra bad.

- Overvåk tilstanden jevnlig. For å få tilstandsgrad 0 eller 1 må tekkingen skiftes ut, men tidspunktet for når dette er nødvendig er vanskelig å si noe om.
- Når taktekking og undertak begynner å bli gamle, øker risikoen for lekkasjer, noe som kan føre til omfattende og kostbare reparasjoner av underliggende konstruksjoner dersom en ikke foretar tiltak på konstruksjonene før dette oppstår.

Anbefaler nærmere undersøkelse og lokale utbedringer av overgang takteking jf. nevnt punkt, da slike detaljer er punkt som kan være utsatte for inndrev/fuktinntrenging.

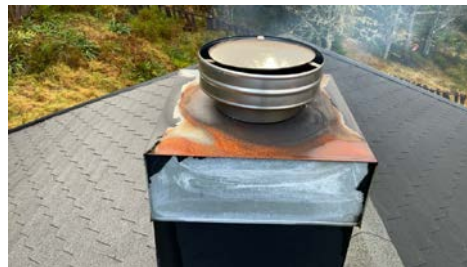
Pipekledning/pipehatt, avflassing og korrosjon

Lokale utbedringer av pipebeslag, utskiftning kan bli nødvendig for å lukke avvik. Rensk og lokale utbedringer av takrennesystem for å unngå stående vann, som vil kunne gi punktvis lekkasjer og påkjenning på loddbord og tilstøtende konstruksjoner.

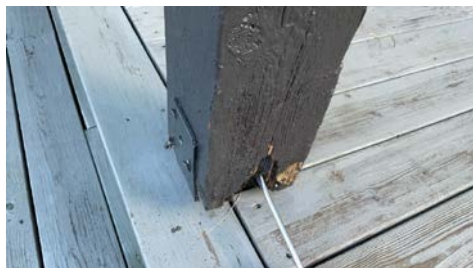
Fukt/råte i nedre del av stolpe v/overbygd inngang

Begynnende råte i understøttelse for frambygg/overbygg bør utbedres for å forhindre videre utvikling av råteskader, som kan svekke konstruksjonens bæreevne og medføre økte utbedringskostnader.

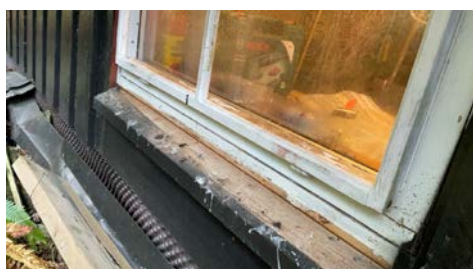
- Det er påvist avvik rundt innsettsdetaljer.
- Det er påvist tegn på innvendig kondensering av enkelte vindusglass.
- Karmene i vinduer er slitte og det er sprekker i trevirket.

Vindu uten beslag på vannbrett

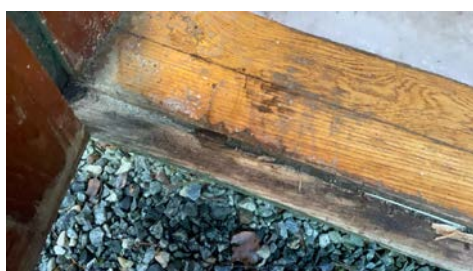
Bi-inngangsdør med tegn til innvendig kondensering, fuktopptak i karm og utvendig værslitasje.

Tegn til at fukt trekker inn mot dør

- Det må påregnes noe vedlikehold og at enkelte dører må skiftes ut.
- Bi-inngang bør skiftes i en samla vurdering, jf. nevnte avvik og alder/type.

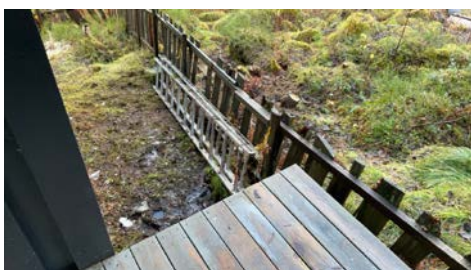
Kostnadsestimat gjelder utbedring av del av avvik med tilstandsgrad 3(manglende rekkverk på parti med fallhøyde, nordside).

Platting nord, værslitt overflate, fallhøyde

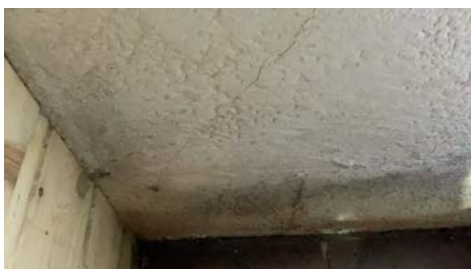
Skjoldet overflate

Påviste skjolder kan indikere fuktinntrengning, anbefaler følge med over tid. Se også andre punkt som berører fukt.

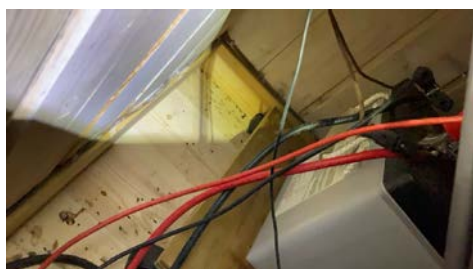
Muselort

Muselort er tegn på det har vært mus i fritidsboligen, aktivitet fra mus kan gjøre skade i bygningen, anbefaler å undersøke dette nærmere og følge opp med skadedyrbekjempelse. Det tas spesifikt forbehold om skjulte/skader mangler som følge av eventuelle skader av mus/skadedyr.

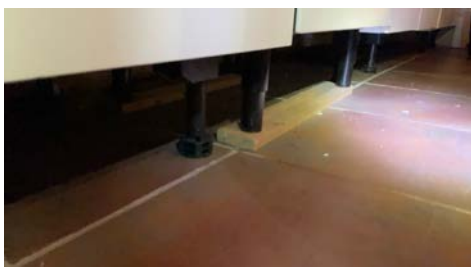
Gjenstående arbeid

Det bør ferdigstilles sokkellist og overgang mellom benkeplate og vegg for å sikre et funksjonelt og lettstelt kjøkken, samt forhindre fuktinntrengning bak innredningen.

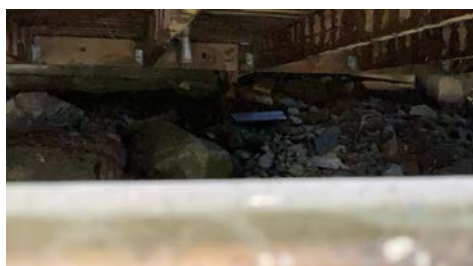
Noe tegn til undergraving grunnmur hjørne ved inngang, nedløp avslutta like ved

Tegn til undergraving av grunnmur/fundament på sørhjørnet bør undersøkes nærmere og nødvendige tiltak bør iverksettes for å sikre stabilitet og forhindre ytterligere setninger eller skader.

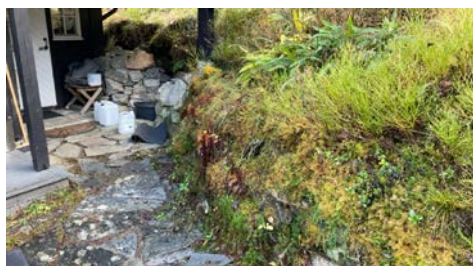
Kostnadsestimat gjelder sikring mot fall mot hardt underlag.

Fall mot hardt underlag må sikres for å lukke avvik
