# Tilstandsrapport

Enebolig

Paradiset 20 , 6456 SKÅLA

Oppdragsnr.: 21039-2462

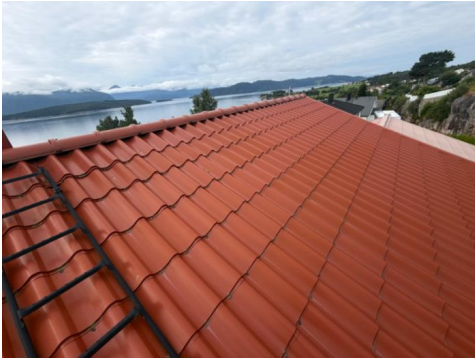
Oversiktsbilde av takteking.

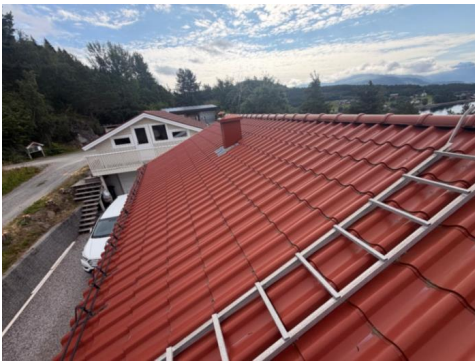
Oversiktsbilde av takteking.

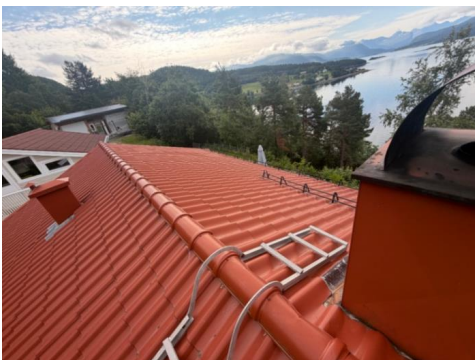
Oversiktsbilde av takteking.

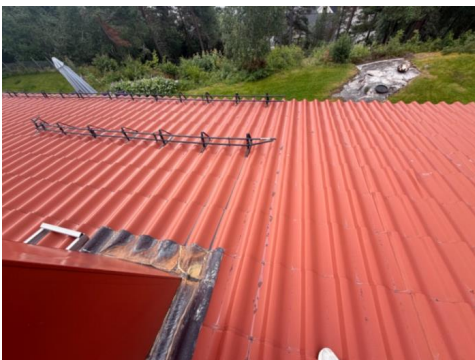
Oversiktsbilde av takteking.

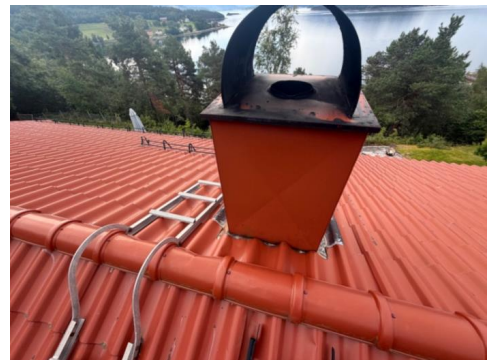
Skorsteinen over tak er utført med heldekkende pipebeslag som gir værbeskyttelse mot nedbør og inntrengning av fukt. Skorsteinen er ført opp over tak med en høyde som er minimum 80 cm over mønenivå.

Skortsein over tak.

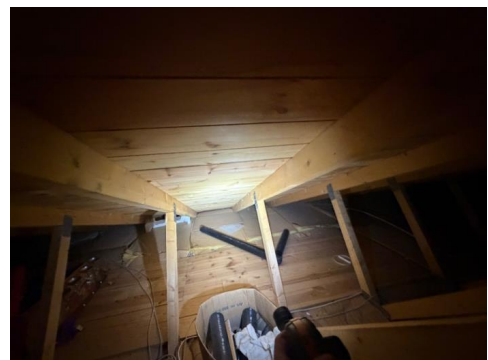
Enkelte steder ved raftene ligger isolasjonen delvis ut mot undertaket, noe som lokalt reduserer luftspalten. Forholdet vurderes å være av begrenset omfang, og det ble ikke registrert følgeskader i form av fukt eller kondens. Det vurderes derfor ikke å være behov for utbedring på befaringstidspunktet. Se bilder.

Begrenset lufting.

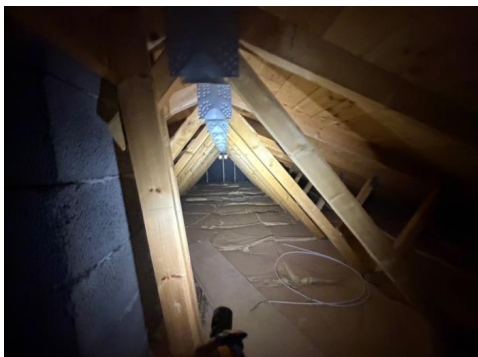
Oversiktsbilde av kaldloftet.

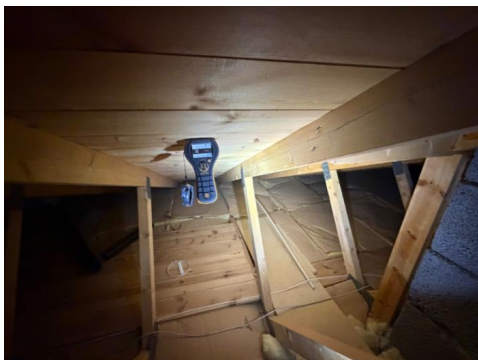
Fuktmåling, ikke utslag på fukt.

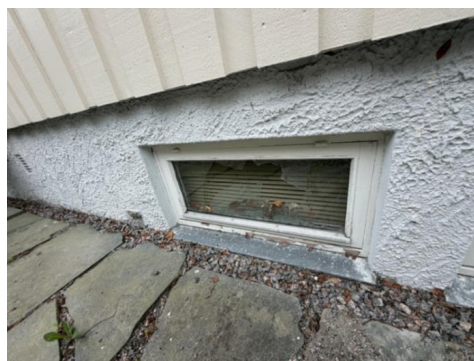
- Vinduene er originale og har passert forventet levetid. Det er registrert normal aldersrelatert slitasje med værslitte overflater og stedvis sprekker i treverket. På grunn av alderen har isolerglassene usikker fremtidig funksjon og økt risiko for punktering og redusert isolasjonsevne. Det er i tillegg registrert knust glass i ett kjellervindu.

Knust glass i kjellervindu.

- Vinduene må påregnes løpende vedlikehold, herunder overflatebehandling og lokale reparasjoner av treverket. Knust glassrute må skiftes for å gjenopprette vinduets tetthet og funksjon. Som følge av alder bør utskifting av vinduene påregnes på sikt for å opprettholde tilfredsstillende funksjon, tetthet og energieffektivitet. Eventuelle punkterte glassruter bør skiftes.

Etter befaring er det mottatt ordrebekreftelse fra selger på nytt isolerglass. Selger opplyser at glasset vil bli skiftet så snart levering finner sted. Arbeidet var ikke utført på befaringstidspunktet og er ikke kontrollert av takstmannen.

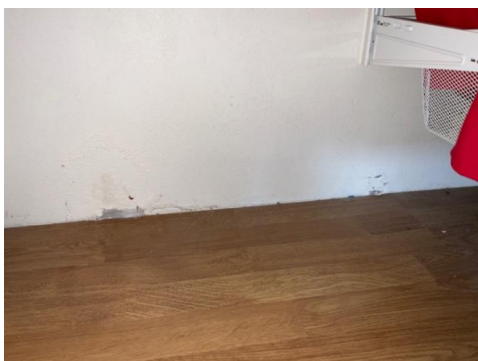
- Det ble registrert indikasjoner på fuktgjennomtrengning i deler av kjellermurene ned mot gulv. Ved fuktmåling ble det registrert forhøyede fuktverdier enkelte ned mot gulv, og det er synlige misfarginger og mindre fuktmerker nederst på murveggene. Forholdet er typisk for eldre kjellerkonstruksjoner under terreng og kan skyldes kapillært oppsug i fra grunnen.

Avflasset maling ned mot gulv.

- Det er ikke registrert forhold som tilsier behov for umiddelbare tiltak, men konstruksjonene må påregnes å være fuktutsatte. Dersom fuktbelastningen øker eller det oppstår skader, bør årsaken undersøkes nærmere, og utvendige tiltak som forbedret drenering og fuktsikring vurderes.

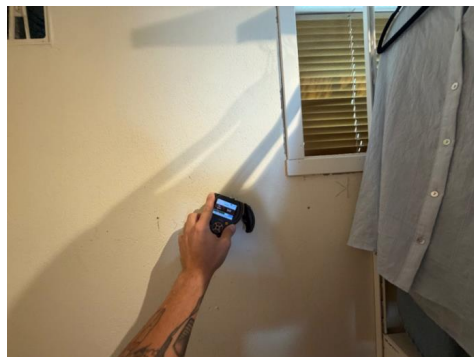
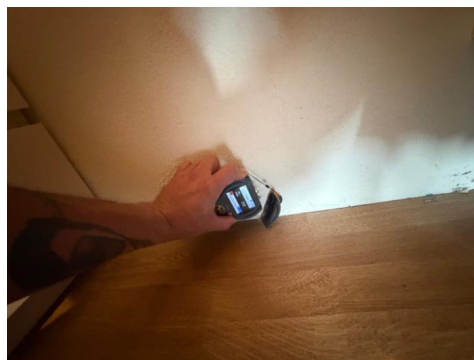
Referansemåling. Utslag på fukt på vegg ned mot gulv, ikke utslag på fukt i øvre del av vegg. Forsterker teorien om kapillært oppsug fra grunn.

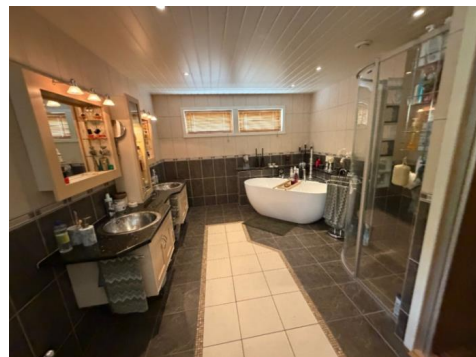
Oversiktsbilde av badet.

- Det er registrert 15 mm motfall på gulvet fra området ved baderomsinnredningen mot dørterskelen. Videre er membranen ikke utført med tett oppkant ved dørterskelen. Dusjsone er avgrenset med dusjvegger med tett bunnlist som isolerer sluket innenfor dusjsone. Bunnlisten er høyere enn membranoppkanten ved dørterskelen. Bruksvann og eventuelt lekkasjevann som kommer utenfor dusjsone har derfor ikke avrenning til sluket, men vil renne ut i tilstøtende rom. Forholdet tilfredsstillende kriteriene for TG3 etter NS 3600, da bruksvann og lekkasjevann ikke ledes til sluk.

- Utførelsen medfører økt risiko for fuktskader i tilstøtende rom og konstruksjoner ved lekkasje eller større vannmengder utenfor dusjsone. Forholdet bør utbedres ved rehabilitering av badet, slik at hele gulvflaten får fall mot sluk og membranen avsluttes med tett oppkant ved dørterskelen i samsvar med gjeldende byggeskikk. Inntil utbedring bør det utvises forsiktighet med vannsøl utenfor dusjsone, installering av magnetventil med fuktsensor som stenger vann ved eventuell lekkasje anbefales inntil fallforhold utbedres.

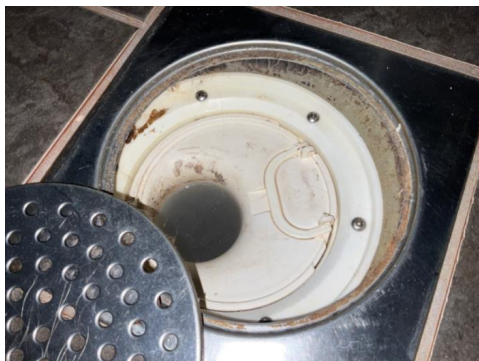
Sluk.

- Avvik i høydeforskjell eller fall på våtrommet kan føre til at vann ikke ledes korrekt mot sluk. Dette øker risikoen for vannansamlinger, fuktinntrengning og påfølgende skader på konstruksjon og overflater.
- Ytterligere undersøkelser anbefales.

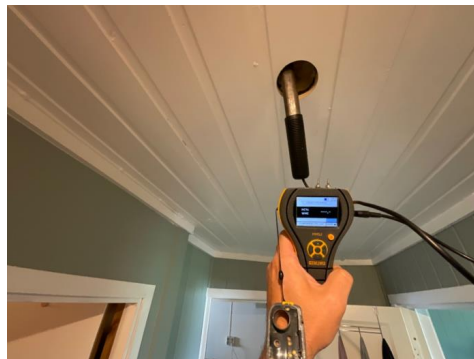
Hulltaking er utført fra tilstøtende rom, uten å påvise unormale forhold i veggkonstruksjon bak dusjonen.

Hulltaking og fuktmåling, ingen fukt eller andre avvik registrert i borehull. Hull blir blendet forsvarlig.

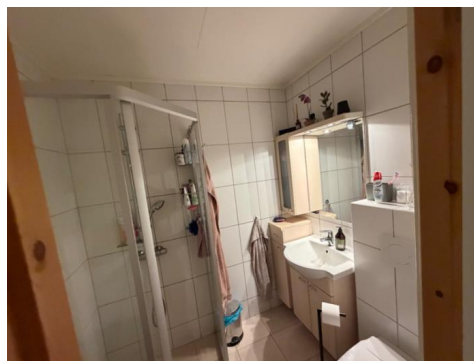
Oversiktsbilde av badet.

- Det er målt ca. 16 mm høydeforskjell fra gulv ved dørterskel til topp slukrist, tilsvarende et fall på om lag 1:100 mot sluket. Dørterskelen er fuget mot gulvflis. Dusjsonen er imidlertid avgrenset med dusjvegger med tett bunnlist, målt til ca. 50 mm høyde, slik at sluket blir isolert innenfor dusjsonen. Bruksvann, vannsøl eller lekkasjevann som oppstår utenfor dusjsonen har derfor ingen mulighet til å ledes til sluket. Ved en eventuell lekkasje eller større vannmengder vil vann kunne renne ut i tilstøtende rom. Forholdet tilfredsstiller kriteriene for TG3 etter NS 3600, da bruksvann ikke ledes til sluk.

- Utførelsen medfører økt risiko for fuktskader i tilstøtende rom og konstruksjoner ved lekkasje eller større vannmengder utenfor dusjsonen. Forholdet kan utbedres ved å installere dusjkabinett, da har sluk fri tilgang for bruks og lekkasjevann.

Kostnadsestimat gjelder installasjon av dusjkabinett som gir sluk fri tilgang på lekkasje og bruksvann.

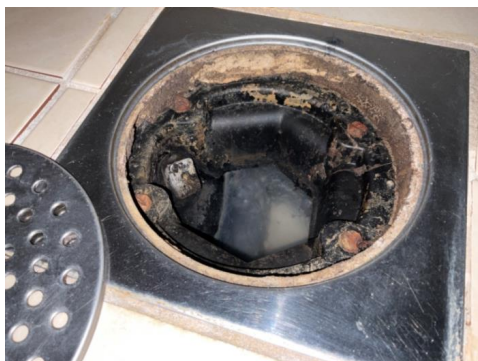
Sluk.

- Konsekvensen er at membranens tilstand og tetthet er usikker som følge av alder og manglende dokumentasjon, noe som øker risikoen for skjulte fuktskader og kan medføre behov for nærmere undersøkelser og eventuell rehabilitering av våtrommet.

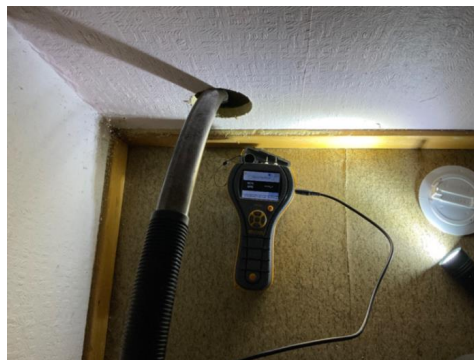
Hulltaking er utført fra tilstøtende rom, uten å påvise unormale forhold i veggkonstruksjon bak dusjsonen.

Hulltaking og fuktmåling, ingen fukt eller andre avvik registrert i borehull. Hull blir blendet forsvarlig.
