# Tilstandsrapport

📍 Schlepppegrells gate 17 A, 0556 OSLO

# gnr. 228, bnr. 309, snr. 2

Befaringsdato: 14.01.2026

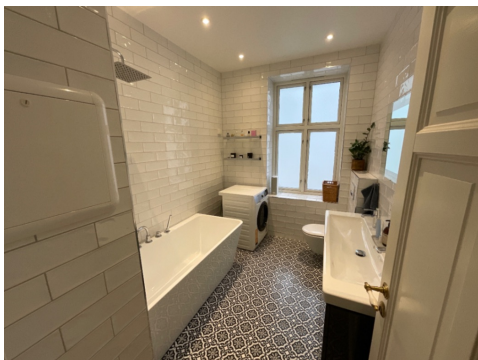
Det er fremlagt kvitteringer datert 2019, mens samsvarserklæringen for EL-arbeidene, som også omfatter badet, er datert 2017. Det er ikke kjent om samsvarserklæringen er feil datert, eller om arbeidene er utført i flere omganger.

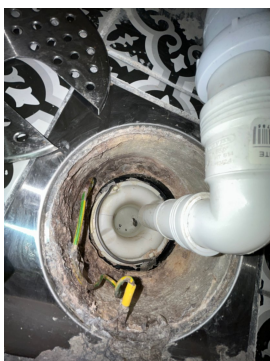
Tettesjiktet/membranen ligger i all hovedsak skjult i konstruksjonen, noe som gir begrensede muligheter for visuell kontroll. Siden membranen ikke kan konstateres visuelt, er man avhengig av tilstrekkelig dokumentasjon for å verifisere at tettesjiktet er riktig utført. Det er fremlagt faktura for legging av Protan sveisemembran på gulvet, men det foreligger ikke noe dokumentasjon som beskriver hvilke produkter som er benyttet, på veggene, eller hvordan utførelsen er gjennomført. Membran og fuktsikring av rørgjennomføringer eller innebygget sisternen kan derfor ikke verifiseres. Med bakgrunn i manglende dokumentasjon settes tilstandsgrad 2 fordi at membran ikke kan konstanteres i tråd med NS3600.

Det må fremlegges tilfredsstillende dokumentasjon på produkter og utførelse for å oppnå tilstandsgrad 1. Uten dette forblir valg av materialer og utførelsesmetode ukjent, noe som medfører risiko for skjulte feil – for eksempel mangelfull eller feilmontert membran – som først oppdages ved fuktskader.

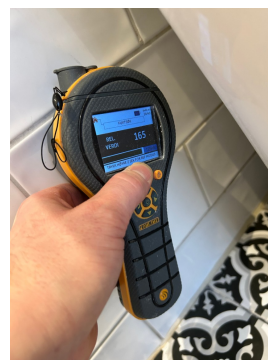
### TG IU Tilliggende konstruksjoner våtrom

Det er ikke praktisk mulig å gjennomføre boring av hull for fuktsøk da badet har vegger av murverk. Det ble istedenfor foretatt et enkelt fuktsøk med fuktmålerindikator av type Protimeter MMS2 på utsatte veggflater. Resultatet viste normale fuktverdier. Fuktsøk er bare veiledende, det er ingen garanti for at tettesjiktet er tett.

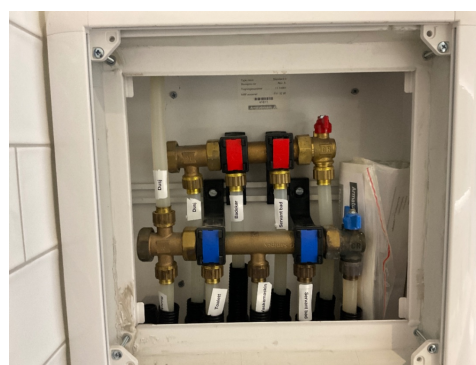
Fleksible vannrør er lagt i varerør fra fordelerskapet på badet og frem til hvert tapsted i rommet. Ved en eventuell lekkasje skal vannet ledes til fordelerskapet, som har overløp for å føre lekkasjevannet videre ut på baderomsgulvet. Stoppekraner er plassert i fordelerskapet.

Det er ikke behov for utbedring av de gamle vannrørene utifra at anlegget fungerer i dag, men selv om det per nå ikke er symptomer på funksjonssvekkelse, er det viktig å være oppmerksom på at skader som lekkasjer eller rørbrudd kan oppstå uventet når rørene blir eldre. Skjulte kobberrør utgjør i tillegg en risikokonstruksjon, ettersom lekkasjer kan forbli uoppdaget til de har forårsaket betydelig skade. Ved oppgradering av rom med gamle vannrør vil det være hensiktsmessig å samtidig skifte ut resten av røranlegget.
