Åsheimgrenda 35

Herskkelig villa med flott utsikt, dobbel garasje og solrike uteplasser. Utleiemulighet*.
Familievennlig beliggenhet!

Adresse	Åsheimgrenda 35 1481 HAGAN
Prisantydning	Kr 13 600 000,-
Omkostninger	Kr 358 990,-
Totalpris	Kr 13 958 990,-
BRA-i/BRA Total	257/325 m ²
Eierform	Eiet
Boligtype	Enebolig med utleiemulighet
Byggeår	2015
Soverom	5
Etasje	2

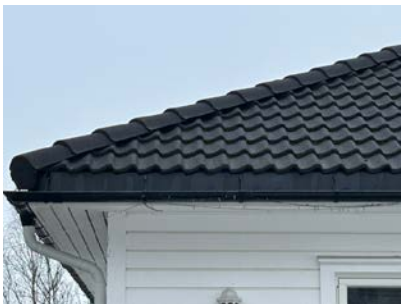
Tak

Vurdering av avvik: Det mangler snøfangere på hele eller deler av taket, men det var ikke krav om dette på byggemeldingstidspunktet.

Det er ikke krav om utbedring opp til dagens krav. Det bør likevel vurderes å montere snøfangere for å redusere risikoen for snøras, som kan medføre skade på personer eller eiendom.

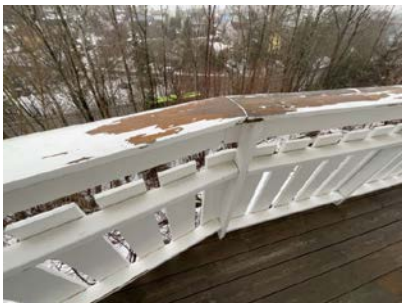
terrasse

- Det er påvist andre avvik:

- Det må foretas tiltak for å lukke avviket.

Rekkverket bør vaskes og behandles for å hindre videre forringelse og sikre lang levetid.

Nytt fundament for søylen mot nord må etableres for å sikre tilstrekkelig bæreevne og stabilitet, slik at det ikke oppstår setningskader eller fare for konstruksjonens sikkerhet.

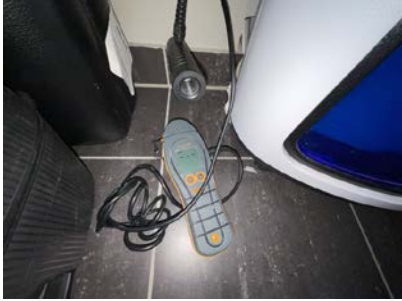
Fuktsøk

Det ble stukket hull i plate/puss på thermomur inne i teknisk rom, det kunne ikke registreres fukt i konstruksjonen.

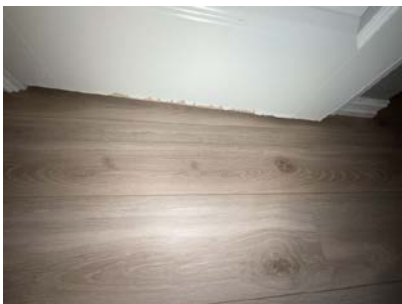
innerdør

Dør til teknisk rom samt dør til bad 1.etg har fuktskader nederst på dørbildet.

- Lokal utbedring må påregnes.

Det bør vurderes lokal utbedring eller utskifting av dørblad med fuktskader for å hindre videre forringelse og redusere risiko for sopp- og råteskader. Skadene kan også påvirke dørens funksjon og levetid.

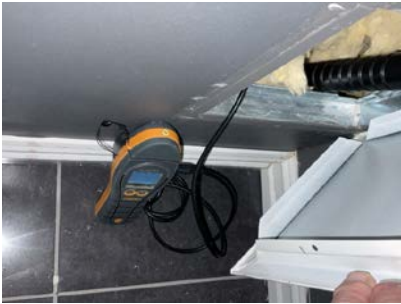
Hulltaging og fuktsøk

Åpnet luke i wc og målte etter fukt, ingen fukt registrert i målepunktet.

Det ble kontrollert måling på ny befaring, ok.

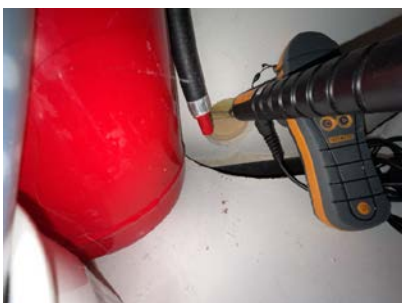
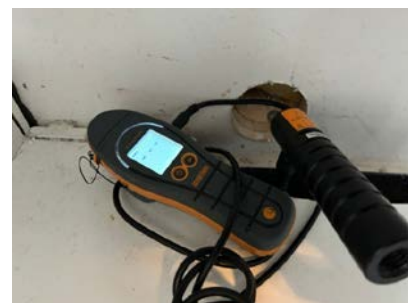
Hulltaking og fuktsøk

Det er foretatt hulltaking inne i vaskeskapet under benk, kan se foliemembran opp på vegg. Det ble ikke registrert fukt i undersøkelsesstedet.

Det ble kontrollert måling på ny befaring, ok.

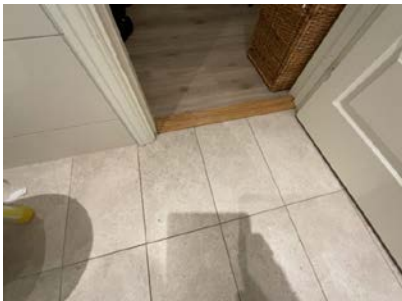
Bad gulv

Manglende dokumentasjon gir usikkerhet om utførelsen, noe som kan medføre økt risiko for fuktskader i tilstøtende konstruksjoner dersom membranen ikke er korrekt utført.

Det bør fremskaffes dokumentasjon på hvordan membranen er avsluttet ved terskel.

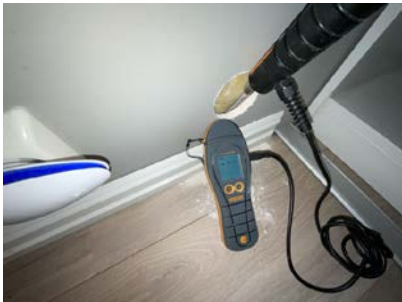
Hulltaking og fuktsøk

Hulltaking er gjort i gipsvegg mot badet over fotlisten. Boret i vegg over fotlist, det ble ikke registrert fukt i undersøkelsesstedet.

Det ble kontrollert måling på ny befaring, ok.

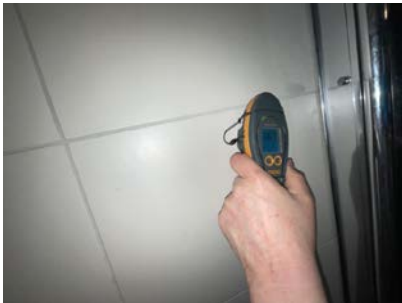
Hulltaging og fuktsøk

Det er vegg av mur mellom kjøkken/stue og badet. Det er utført fuktsøk på overflaten av vegger inne i badet uten utslag for fukt med Protimeter Surveymaster.

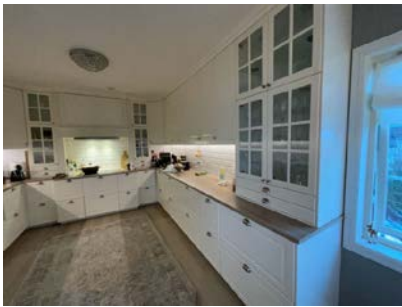
Kjøkken

Det er påvist skader på innredning.

Overflateskaden bør utbedres for å opprettholde innredningens estetiske uttrykk og forhindre ytterligere slitasje. Hvis skaden ikke utbedres, kan det føre til økt slitasje og redusert levetid på innredningen.

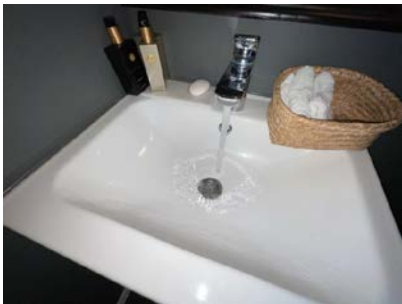
WC

Det er ikke påvist tilfredsstillende løsning for å synliggjøre lekkasje fra innebygget sisterner.

Manglende synliggjøring av lekkasje kan føre til skjulte fuktskader i konstruksjonen, noe som kan medføre omfattende reparasjonsbehov og økte kostnader over tid.

Det bør etableres en løsning som gjør det mulig å oppdage eventuelle lekkasjer fra den innebygde sisternen.

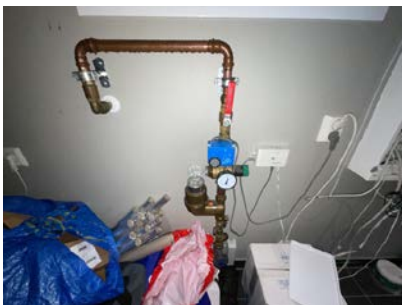
Vannledninger

Manglende merking kan føre til unødvendig tidsbruk ved reparasjoner og økt risiko for feil håndtering ved lekkasjer eller vedlikehold.

Rørkursene på rør-i-rør systemet bør merkes for å sikre enkel identifisering og vedlikehold.

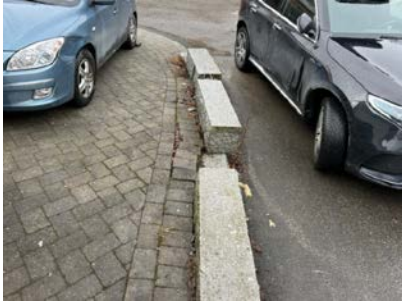
støttemur av steinblokker

Tilstandsvurdering: Det er påvist mindre sprekker og/eller skjevheter i muren. Muren er blitt påkjørt av brøyteredskap, løse steiner i øvre skift, det er to skift med granittblokker.

Konsekvensen av å ikke utbedre dette er økt risiko for at muren blir ustabil, noe som kan føre til personskafe eller skade på eiendom.

- Lokal utbedring må utføres.
- Muren må rettes opp og løse steiner sikres for å hindre ytterligere skader eller sammenrasing.
