# Nordsidveien 193. 8146 Reipå

STOR ENEBOLIG M/GARASJE OG ANNEKS. TOMT 1691 KVM

## NORDSIDVEIEN 193

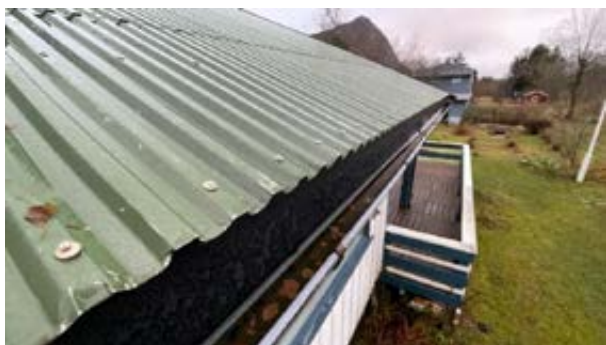
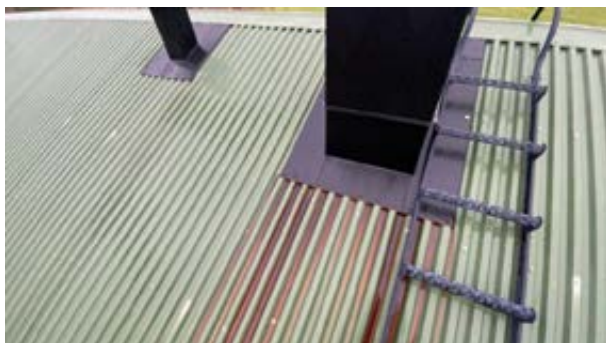
Skade i mønekam her registrert ved befarings. Konsekvens/tiltak: Dersom tiltaket ikke utføres er det fare for videre skadeutvikling. Snøfangere bør av sikkerhetsmessige grunner monteres på alle takets flater. Takstige må forskriftsmessig festes til taket. Bøylens kontaktpunkt til tak må kontrolleres nærmere, tiltak bør her utføres.

Takstige med bøyler over møne.

Snøfangere bør av sikkerhetsmessige grunner monteres på alle takets flater. Takstige må forskriftsmessig festes til taket. Bøylens kontaktpunkt til tak må kontrolleres nærmere, tiltak bør her utføres.

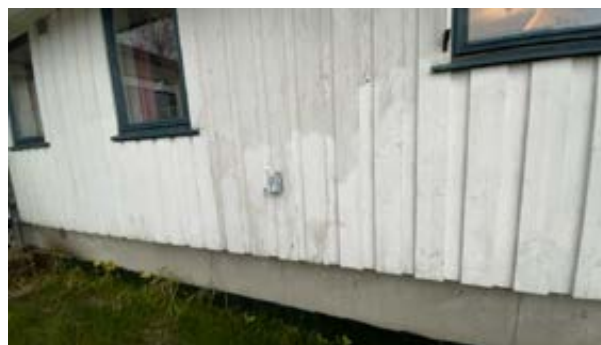
Det er værslitt/oppsprukket trevirke/trepaneler. Kledningen er utvendig slitt og det er sprekkdannelse i enkelte bord. Enkelte områder/vegger har grønske/ soppdannelse på overflaten. På byggets side mot sør mangler beslag/ tilslutning av kledning til vindu montert av dagens eier. Konsekvens/tiltak: Det må foretas tiltak for å lukke avviket. Tilslutning av kledning til vindu må utføres. Det må også kontrolleres nærmere om det har oppstått skjult fuktskade i vegg som følge av den manglende tetting rundt vinduet. Ingen skade avdekket her ved befarings.

Malingsbehandling på kledning er svært slitt.

Tilslutning av kledning til vindu må utføres. Det må også kontrolleres nærmere om det har oppstått skjult fuktskade i vegg som følge av den manglende tetting rundt vinduet. Ingen skade avdekket her ved befaring.

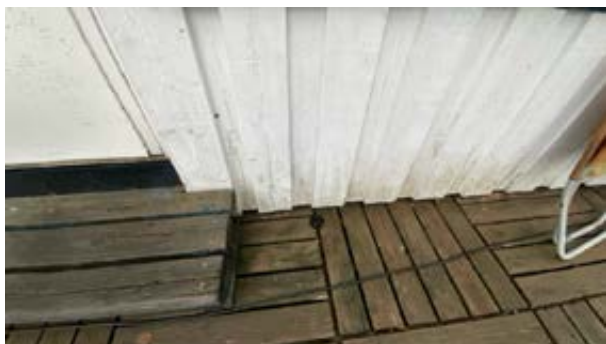
Bord med sprekkdannelse ved balkongdør.

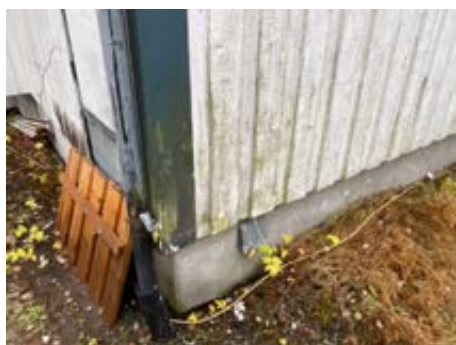
Godt synlig grønske/ sopp på vegg

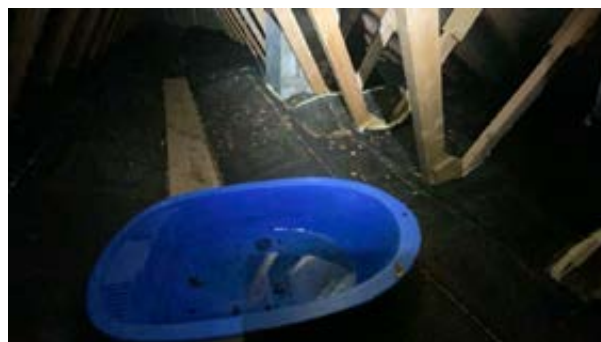
Mer enn halvparten av forventet brukstid er passert på undertak. Det er påvist andre avvik: Utvendige beslag har utettheter. Det er observert punkter med lekkasje midt på takside mot sør, ved vindski hjørne nordvest og ved takhatt for ventilasjon.

Kar for oppsamling av lekkasjevann fra taklekkasje.

kostbare reparasjoner av underliggende konstruksjoner dersom en ikke foretar tiltak på konstruksjonene før dette oppstår. Dersom avvik ikke utbedres er det fare for videre skadeutvikling. Tiltak for å avklare årsak til og tette lekkasjer må utføres. Tekking tak er over 40 år og er passert halvparten av takets levetid, tidspunkt for utskifting av taket nærmer seg. Kostnader medtatt er for nærmere kontroll og for enkel lokal tetting av de observerte punkter.

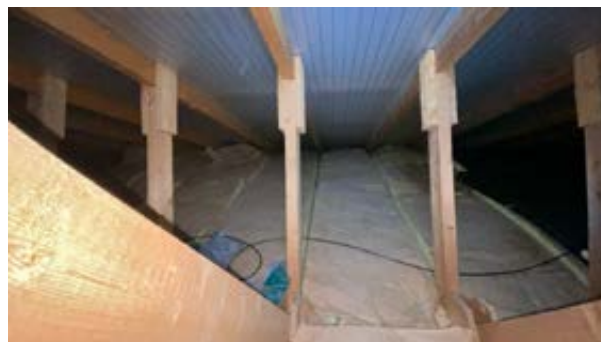
Manglende lufting ved takfot.

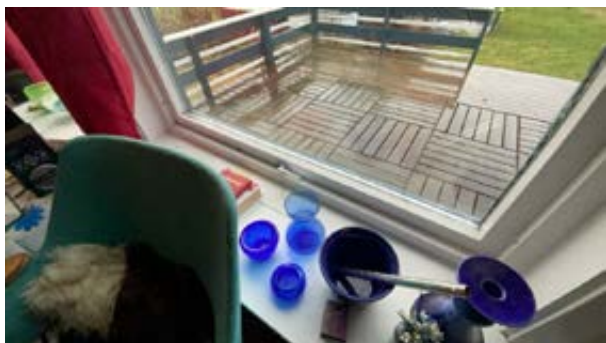
Det er påvist noen glassruter som er punktert eller sprukne. Det er påvist andre avvik:. Vinduer i stue er punktert. Dette kan også gjelde andre vindu selv om det ikke var synlig ved befarings. Enkelte vinduer er innvendig slitt og har merker av fukt i nedre del av rammen. Pakninger/ tetningslist på enkelte vinduer er defekte. Konsekvens/tiltak: Det må foretas tiltak for å lukke avviket. Vinduer med punkterte/sprukne glass må påregnes skiftes ut, enten hele vinduet eller kun selve glassene. Oppgradering / vedlikehold må utføres på de fleste vinduer. Det må påregnes at enkelte vinduer må utskiftes.

Punktert vindu i stue

- Det må foretas tiltak for å lukke avviket.
- Vinduer med punkterte/sprukne glass må påregnes skiftes ut, enten hele vinduet eller kun selve glassene.

Oppgradering / vedlikehold må utføres på de fleste vinduer. Det må påregnes at enkelte vinduer må utskiftes.

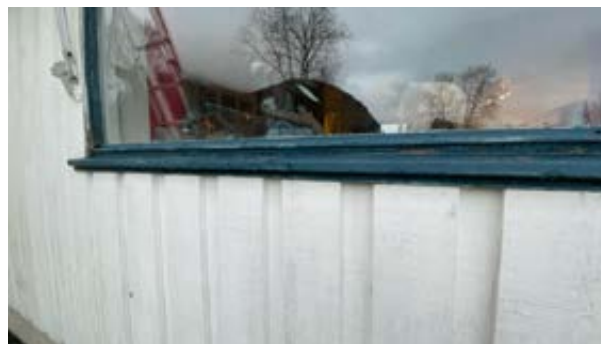
Utvendig fukt/ aldersslitasje på vindu.

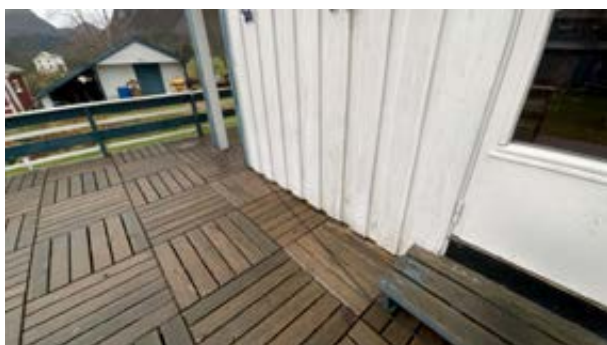
Balkongdekke montert i rutemønster

Balkong bør kontrolleres nærmere med tanke på svekkelser i bærende konstruksjoner. Det er ved befaring ikke avdekket skader men det kan være skjulte feil og mangler i konstruksjonen.

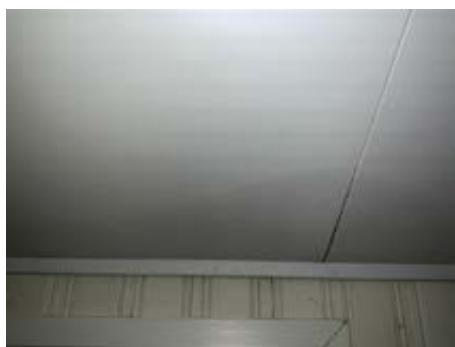
Overflater har en del slitasjegrad utover det en kan forvente. Overflater er generelt over 25-30 år og er preget av bruksslitasje. Fuktskade registrert i tak i tilbyggsdel av stue, vegg mot nord. Merk at tak i skrå del av konstruksjonen er utført som kompakt tak med isolering mellom sperrer og innvendig platekledning rett på lekter og sperrer. Konstruksjonen ikke inspiser bar fra loft.

Fuktsvelling i takplater, tilbygg stue

Oppgradering av overflater må påregnes. Nærmere kontroll av årsak til fuktmerker i tak må avdekkes. Riving av innvendig tak bør i tilbyggsdel av stue utføres for å sikre at fukt er fjernet og årsak avdekket.

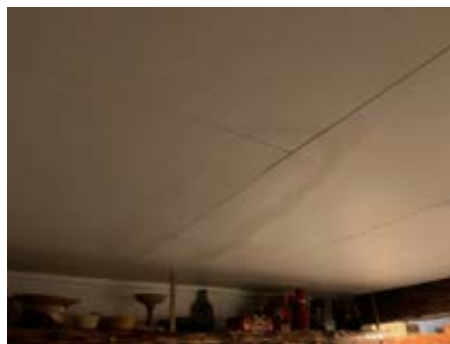
Det er stedvis påvist synlige skader på overflater. Synlig vannskade påvist i tak, tak side mot øst.

Synlig fuktskade i tak

Tak med himlingsplater, isolering og lekter må skiftes. Årsak til lekkasje må avdekkes, tiltak med tetting av lekkasjepunkt må utføres.

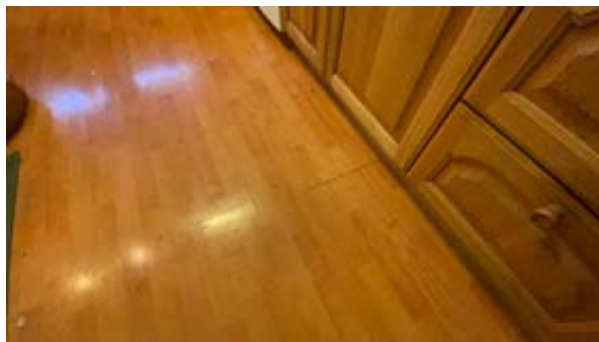
Det er stedvis påvist synlige skader på overflater. Laminatgulv er fuktskadet i område foran oppvaskkum. Laminatgulv er her lagt uten forskyvning i skjøter. I gang mangler not/ fjær mellom laminat-platene enkelte steder.

Kjøkken: skade i gulv ved oppvaskkum.

Gulvet i kjøkken må byttes for å utbedre skaden.

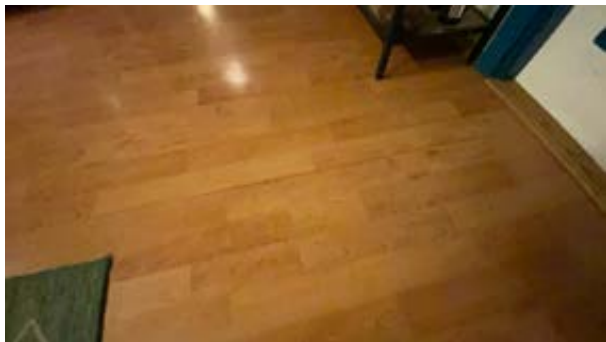
Kjøkken: svikt mellom bord i gulv.

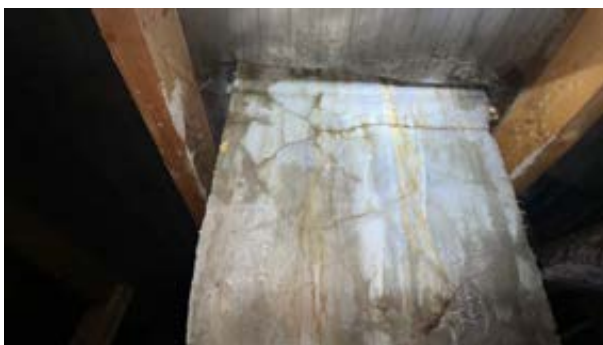
Det er påvist sprekker og/eller riss i pipe. Pipe har synlig sprekkdannelse i kvistrom.

Pipe har sprekkdannelser i kvistrom

Konsekvens/tiltak: Det må foretas lokal utbedring. Pipe bør kontrolleres nærmere av fagmann inne ildsted/ pipe. Tiltak med fjerning av sprekker i pipe bør utføres.

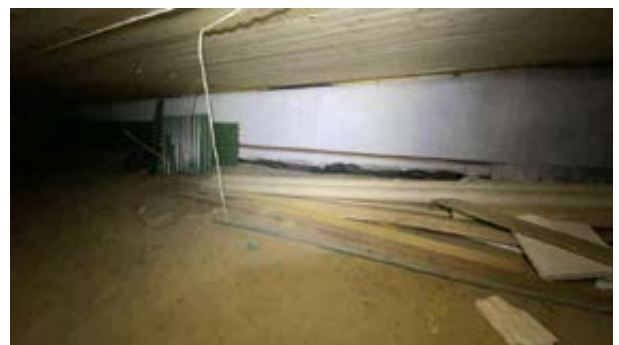
Det er ikke tilfredsstillende ventilering av krypkjeller. Kjeller har begrenset ventilering. Fuktsperre er synlig i deler av kjelleren.

Krypekjeller med sandgulv uten fuktsperre.

Ventilering bør utbedres. Alternativt kan avfukter monteres. Fuktsperre bør kontrolleres nærmere.

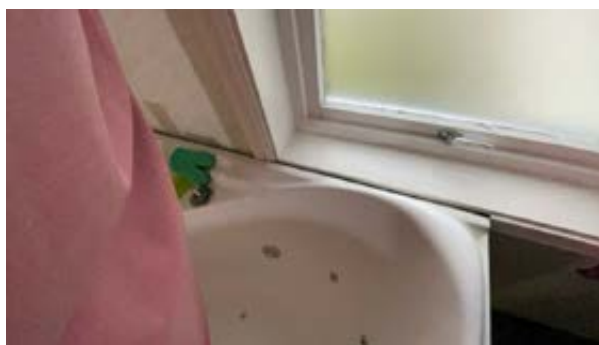
Det er vindu/dør med ikke fuktbestandige materialer i våtsonen (ved vask, dusj, badekar, osv.), løsningen eller byggematerialet er uegnet. Vindu plassert i våtsoner over badekar. Vindu har standard foring og belistning.

Badekar like ved vindu uten fuktsikring

Vindu bør fuktsikres.

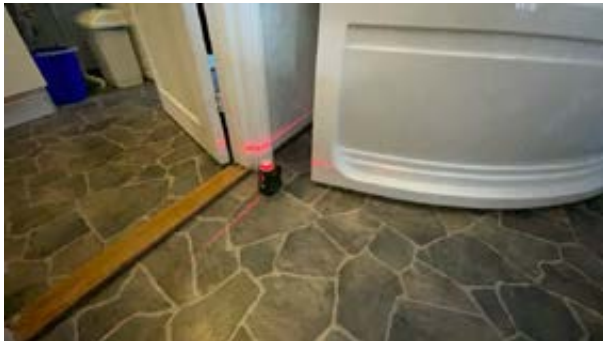
Det er påvist at høydeforskjell fra topp slukrist til gulv/synlig topp membran ved dørterskel er mindre enn 25 mm. Det er påvist avvik i fallforhold til sluk i forhold til krav i forskrift på byggetidspunktet. Det er uegnede materialer i våtsoner. Gulv uten fall til sluk. Vindu i våtsonen har standard foring/lister. Ingen oppbrett på belegget i dør/ sikring mot vann til tilstøtende rom. Merk: Tilstøtende rom er vaskerom der det er høy kant i dør. Uklart om det er fuktsikring bak karm i dør vaskerom – bad.

Kontroll av fall med lasermåling. Ingen oppkant/sikring på belegg i dør.

Gulv fungerer med dette avviket men vær obs på faren med stående vann på gulvet. Vindu i våtsonen må fuktsikres. Oppkant av belegg med høyde etter gjeldende krav må kontrolleres/ etableres i dør.

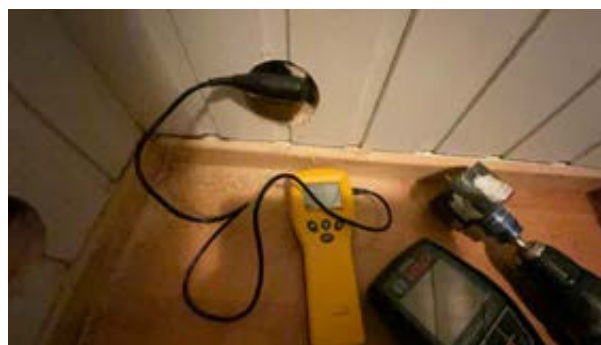
Hulltaking er foretatt ved veggsvill mot gulv uten å påvise unormale forhold. Målt i veggsvill med trepigget og funnet tørt.

Hull for fuktkontroll boret fra gang.

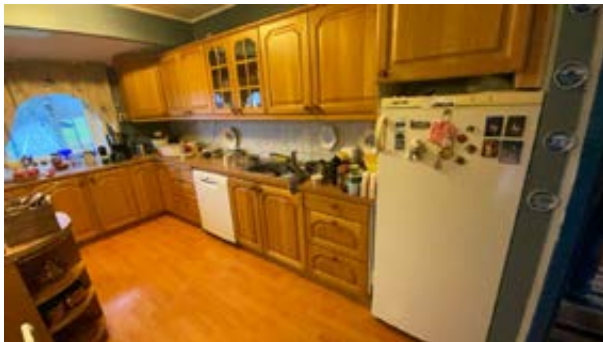
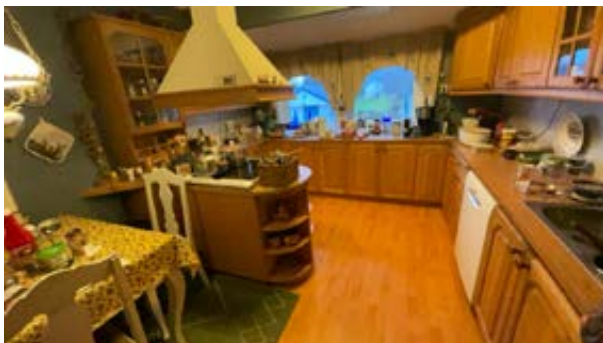
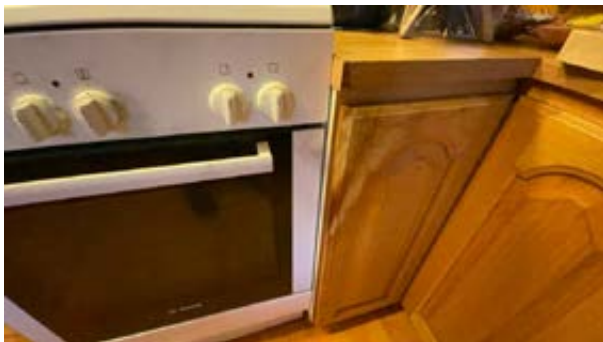
Det er påvist skader på overflater/kjøkkeninnredning utover normal slitasjegrad. Innredning har merker av bruksslitasje på enkelte steder,- skapdører og benkeplater.

Synlig skade på skapdør ved komfyr

Innredning bør kontrolleres nærmere, lokale tiltak må utføres.

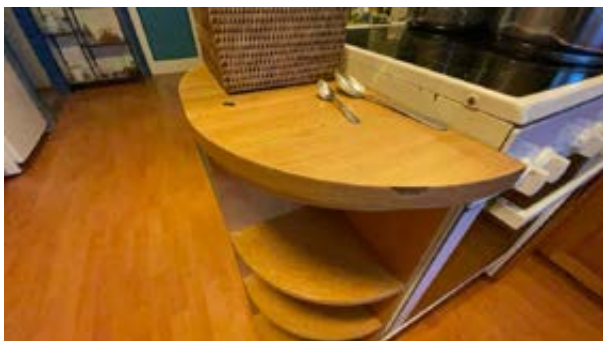
Synlig skade på benkeplate.

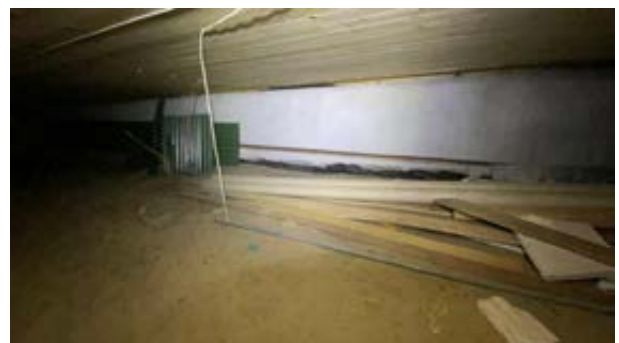
Boligens opprinnelige del oppført på ringmur i betong på betongsøyler ført til frostfri dybde. Ringmur i betong også under tilbygg med frostsikring er av ukjent utførelse.

Ringmur i betong. Masse seget vekk fra mur mellom søylepunkter. Søylepunkt synlig
