# Haugan 11

TUSTNA

Befaringsdato: 03.10.2025

Rapportdato: 10.10.2025

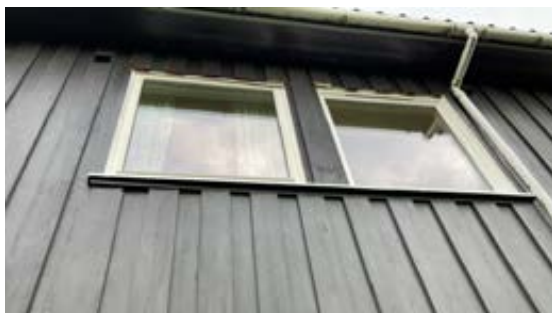
- Det er påvist avvik rundt innsettsdetaljer.
- Det er påvist noen glassruter som er punktert eller sprukne.

Vinduer uten beslag over.

Beslag/lufting og mulighet for drenering over vindu bør etableres for å unngå fukt/råteskader i vegg ved vinduer generelt.

**Kostnadsestimat: 10 000 - 50 000**

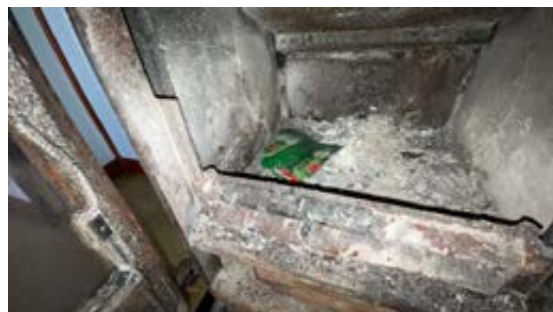
Sprekker i ildfast stein i vedovn i sokkeletasje.

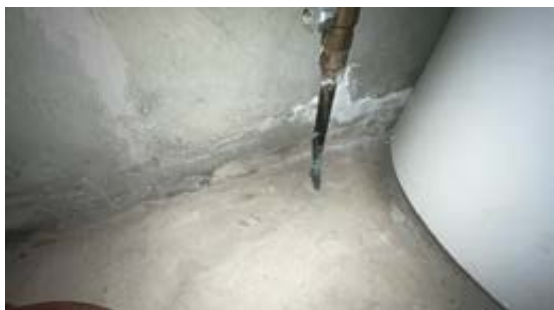
Salt/kalkutslag i nedre del av grunnmur mot syd, indikerer fuktvandring gjennom grunnmur.

Kostnadsestimet dekker kun nærmere kontroll over tid.

**Kostnadsestimat: Under 10 000**

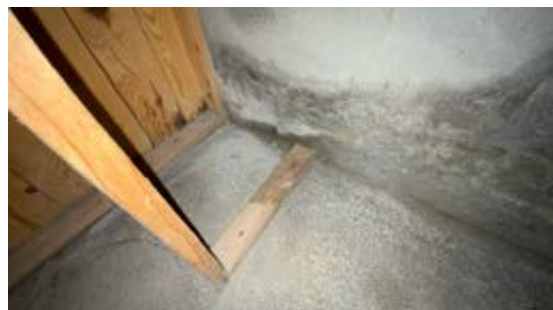
Salt/kalkutslag i nedre del av grunnmur mot syd, indikerer fuktvandring gjennom grunnmur.

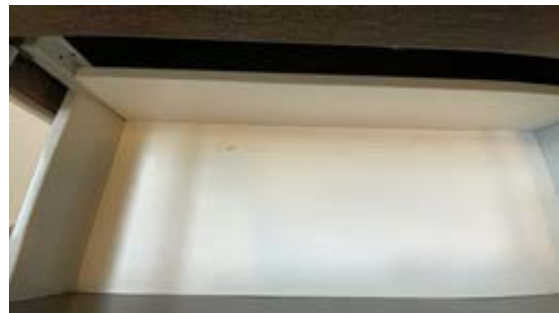
Skader/deformasjon i bunn av skuffer under vask.

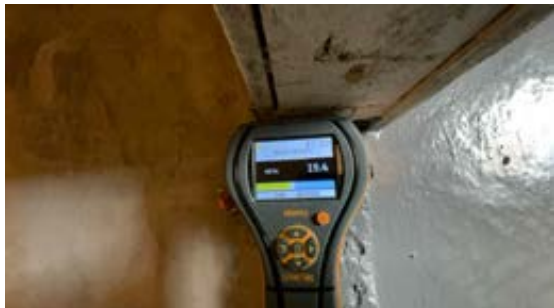
Hulltaking er foretatt ved/i tilgjengelig svill ved inngang til vaskerom.  
Fuktkvotemåling (vekt%) i konstruksjonen ble målt til 19,4, som er helt i grenseland.

For å unngå soppangrep på trevirke, må trevirke inneholde mindre enn 20 vektprosent fukt.

Det ble målt 19,4 vekt% fukt i bunnsvill mot vaskerom i sokkeletasje.

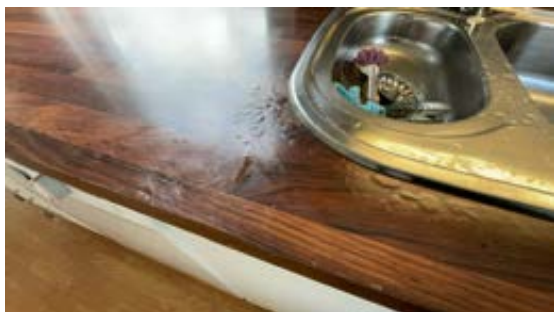
Svellskader i benkeplate ved oppvaskum,

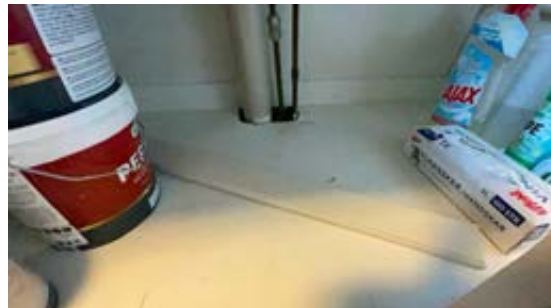
Svellskader i bunn av skrog under oppvask,

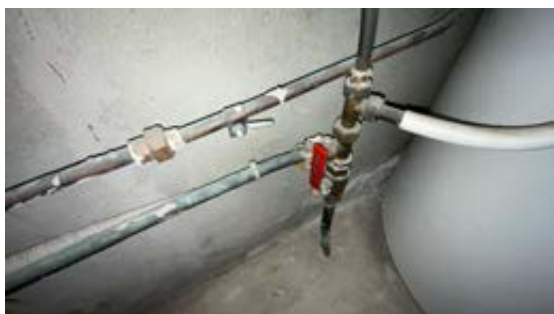
Åpen hovedkrane.

- Det er ikke behov for utbedringstiltak siden anlegget fungerer i dag, men ut ifra alder kan skader plutselig oppstå på eldre anlegg.
- I forbindelse med oppgradering av våtrom vil det være naturlig med utskiftning av rør.

**Kostnadsestimat: 10 000 - 50 000**

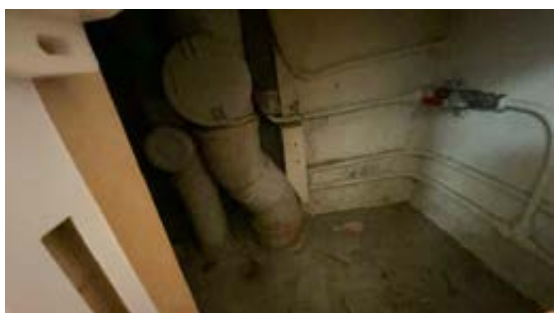
Avløpsrør med stakemulighet.

- I forbindelse med oppgradering av våtrom vil det være naturlig med utskiftning av rør.
- Eldre avløpsrør har blant annet større sannsynlighet for lekkasjer, noe som kan føre til omfattende og kostbare vannskader i boliger.

**Kostnadsestimat: Under 10 000**
