Breinakkvegen 17

ØRSKOG

Befaringsdato: 23.02.2026

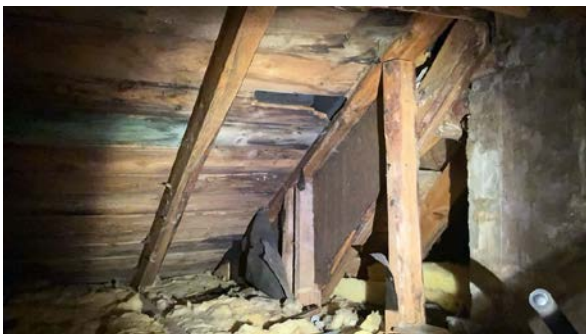
Vurdering av avvik:

- Det er begrenset/dårlig ventilering av takkonstruksjonen.
- Det er påvist fukt-/råteskader i takkonstruksjonen.
- Det er påvist fuktskjolder/skader i takkonstruksjonen.

Det er påvist at det tidligere har vært råteskader i eldre taktro blandt annet ved pipe, det var tørt ved stikkprøver i lett tilgjengelige områder ved befaring.

- Råteskadede konstruksjoner må skiftes ut.

Det må gjøres nærmere undersøkelser i forhold til endringer i bærekonstruksjon.

Kostnadsestimat: 20 000 - 100 000

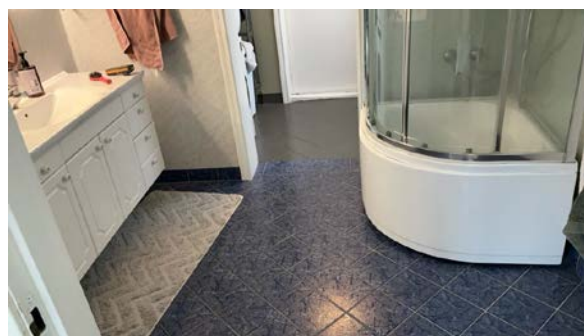
Oversikt bad

1. ETASJE > BAD

- Overvåk tilstanden jevnlig. For å få tilstandsgrad 0 eller 1 må tettesjiktet skiftes ut, men tidspunktet for når dette er nødvendig er vanskelig å si noe om.
- Det er viktig å merke seg at levetiden til en membran varierer basert på kvalitet, installasjon og bruk. Eldre membraner kan bli sprø og sprekke opp, noe som fører til at de mister sin vanntettende funksjon. Dette kan resultere i vannlekkasjer gjennom vegger og gulv og fuktskader.

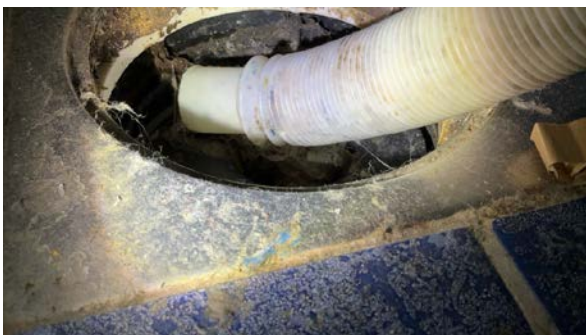
Sluk på bad

Det er påvist avvik i fallforhold til sluk i forhold til krav i forskrift på byggetidspunktet.

1. ETASJE > BAD

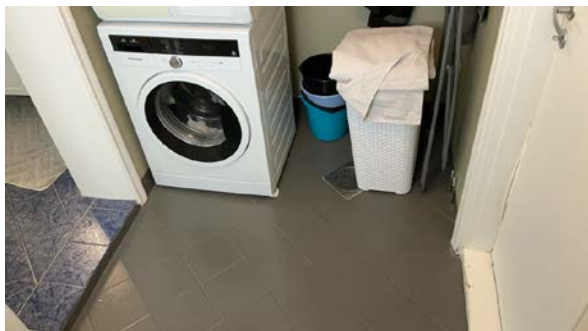
Oversikt vaskerom

1. ETASJE > VASKEROM

- Det er viktig å merke seg at levetiden til en membran varierer basert på kvalitet, installasjon og bruk. Eldre membraner kan bli sprø og sprekke opp, noe som fører til at de mister sin vanntettende funksjon. Dette kan resultere i vannlekkasjer gjennom vegger og gulv og fuktskader.
- Overvåk tilstanden jevnlig. For å få tilstandsgrad 0 eller 1 må tettesjiktet skiftes ut, men tidspunktet for når dette er nødvendig er vanskelig å si noe om.
- Det må gjøres nærmere undersøkelser. Manglende membran/tettesjikt medfører risiko for lekkasjer og fukt i konstruksjonen.

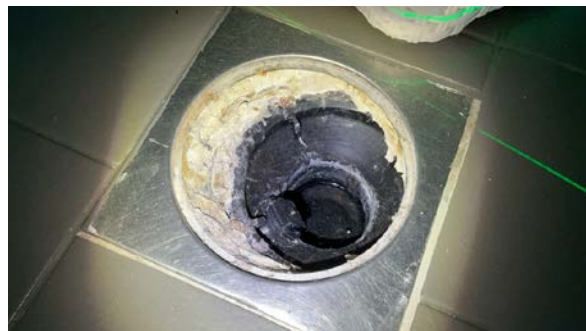
Sluk vaskerom

1. ETASJE > VASKEROM

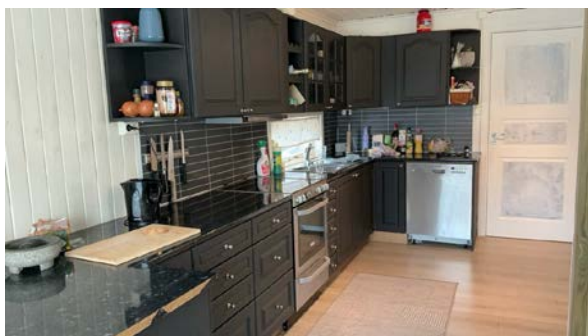
Oversikt kjøkken

Det er avvik:
Det er manglende avslutning på benkeplate, det gjenstår noe finish enkelte steder, laminatgulv er avsluttet inn mot sokkel på innredning, går ikke under sokkel.

1. ETASJE > KJØKKEN

Det må påregnes lokal utbedring. Løsningen medfører lett at fuktighet samler seg mellom gulvet og sokkel
