# Jogledalsveien 116 4443 TJØRHOM

## Tilstandsrapport Eierskifte

Boligtype: Selveier fritidsbolig (leilighet)  
Byggeår: 1986  
BRA: 62 m<sup>2</sup>  
BRA-i: 62 m<sup>2</sup>  
Rapportdato: 22.2.2026 (Gyldig til 22.2.2027)

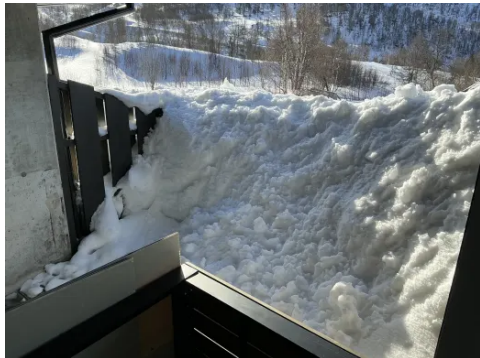
Balkong/terrasse var dekket med snø befaringsdagen og er ikke kontrollert TG-IU. Normaltid for reparasjon av balkong/terrasse 15 - 30 år.

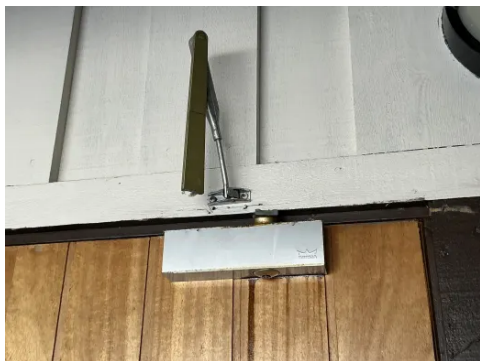
Dør-pumpe til inngangsdør er defekt.

Vinduer og dører har nådd over halvparten av forventet funksjonstid TG 2. Det vil være større risiko for punktering av glass og større behov for vedlikehold i tiden som kommer. Vinduer har en forventet tid for utskifting på 20 - 40 år. Tredører/aluminiumsdører har en forventet tid for utskifting på. Kort/middels/lang - 20/30/40 år. Normaltid for justering av vindu og dører 2 - 8 år.

Grovt sett så har fellesskapet ansvaret og kostnaden med utvendig/fasade, mens andel/seksjon-eier har vedlikeholds og utbedrings-plikt for innvendig/betjening/rengjøring og forebyggende vedlikehold av bevegelige deler/mekanismer.

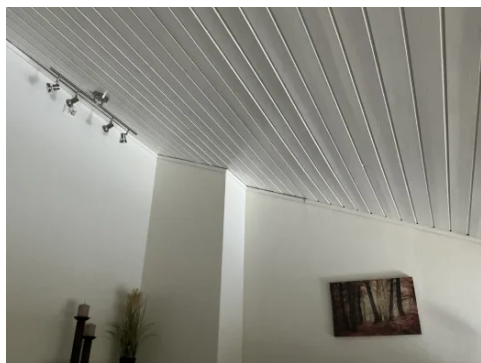
Øvrig del av takkonstruksjonen er lukket og ikke tilgjengelig for inspeksjon uten destruktive inngrep. TG-IU på grunn av takkonstruksjon/lufting ikke er kontrollert.

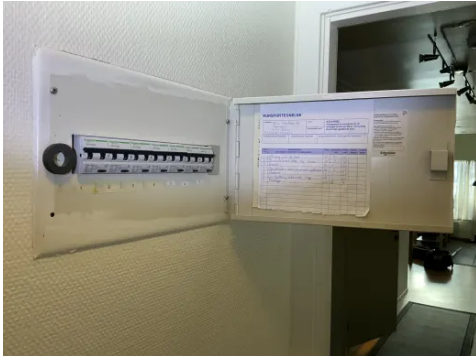
Sikringsskap står i entre.

Boligen har et eldre elanlegg uten dokumentasjon. Det bør gjennomføres en utvidet el-kontroll av en kvalifisert elektrofaglig person, og nødvendige tiltak vurderes deretter.

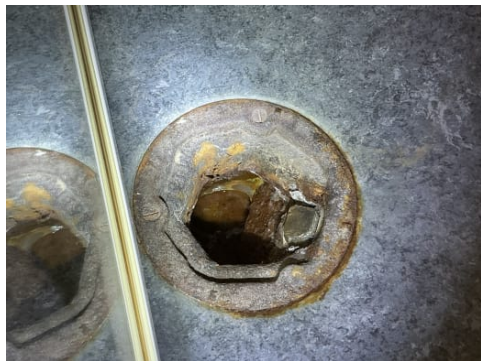
Sluk er lett tilgjengelig for kontroll/rengjøring. Sluk i gulv i støpe-jern. Noe rust/korrosjon i sluk og tetting er usikker. Tilstandsgrad 2 er satt med bakgrunn i alder på tettesjikt og derav økt risiko for lekkasjer. Våtroms-belegg en forventet tid for utskifting på: Kort/middels/lang - 10/20/30 år.

Det anbefales regelmessig rengjøring av sluk for å forhindre at vannstand stiger opp til klemring. Dersom vannstand overstiger klemring kan vann ledes under klemring med risiko for lekkasje. Løsningen/utførelsen rundt sluk gir fare for fukt inn i konstruksjoner. Lokal utbedring må vurderes. Eldre støpe-jernsluk bør skiftes ved eventuell oppgradering av våtrommet. Bad er slutten av forventet brukstid. Det anbefales installere tett dusjkabinett for å unngå fukt-belastning fra fritt vann på gulv og vegger.

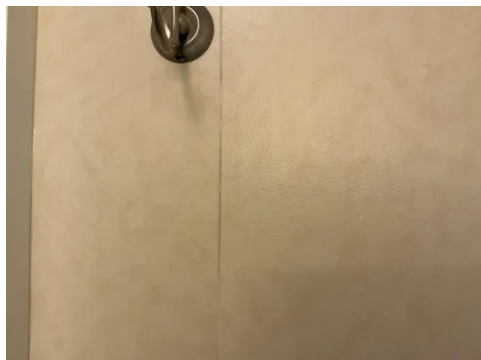
Glipe i vinyl på vegg.

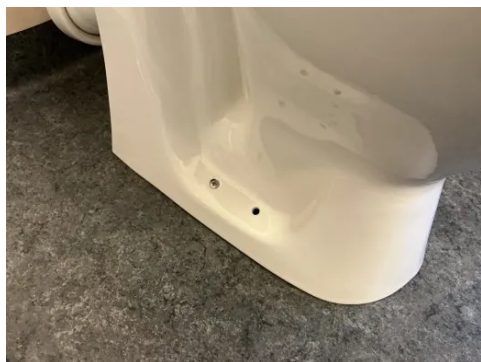
Toalett er festet til gulv med skruer og belegg/membran er punktert.

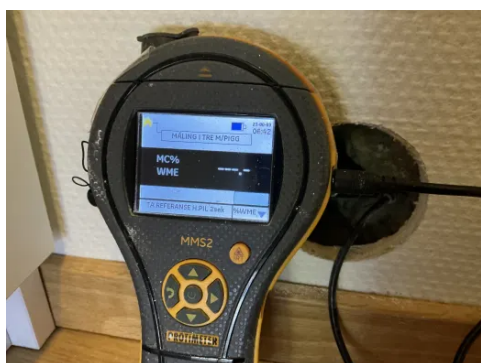
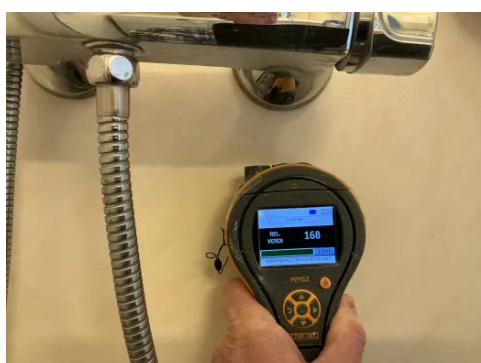
Ved fukt-søk under blandedbatteri er det ikke registrert unormale verdier.

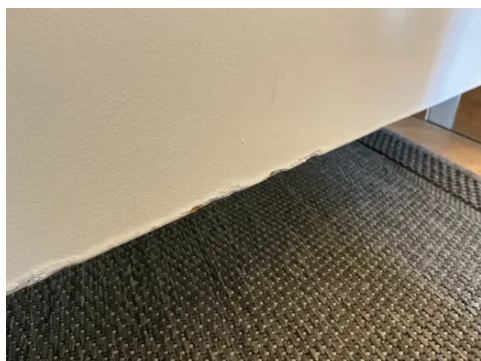
Noe svelling på dør TG 2. Innredning fremstår ellers i god stand med normal slitasje TG 1. Utstyr i klosett-cisterne har en forventet brukstid på 15 - 30 år.

Noe svelling på dør.
