# Tilstandsrapport

Tomannsbolig

Tevegen 16, 6040 VIGRA

Befaringsdato: 17.06.2026

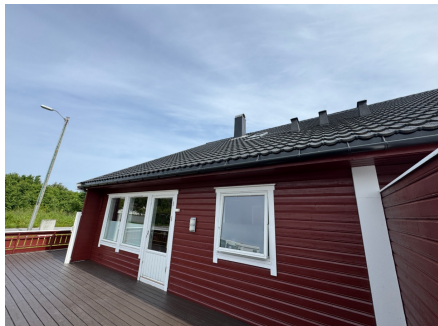
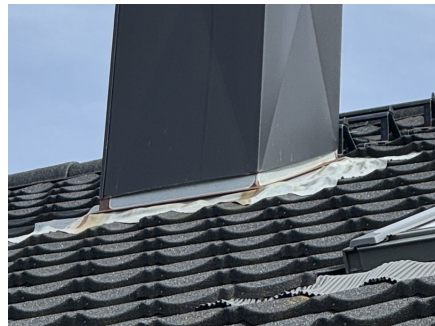
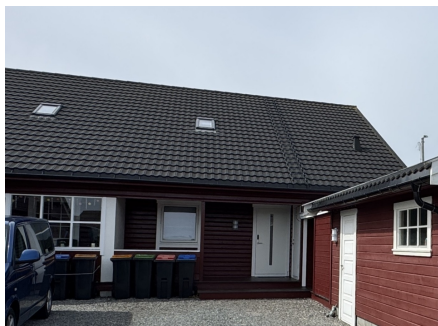
- TG3: Det manglende snøfangere på hele taket selv om dette var krav på byggesøknadstidspunktet.
- TG2: Det er påvist rustdannelse på pipebeslaget.

- Manglende snøfangere kan føre til ras av snø og is fra taket, med fare for skade på personer, eiendom og installasjoner.
- Det må monteres snøfangere for å oppfylle byggeårets krav
- Pipebeslaget bør utbedres eller skiftes for å hindre videre rustutvikling, da rust kan føre til lekkasjer og skade på underliggende konstruksjoner.

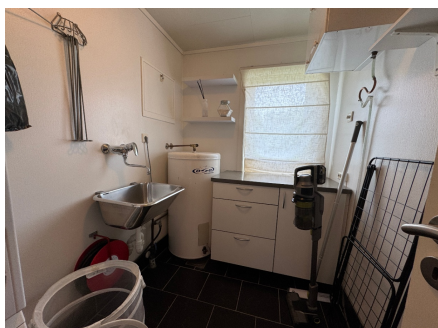
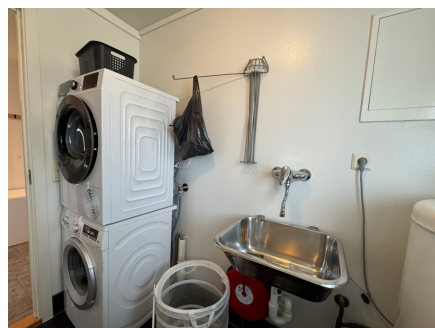
### HOVEDETASJE > VASKEROM

• Uten dokumentasjon vet man ikke om membran er korrekt utført eller om sluk, overganger og gjennomføringer er tette. Manglende dokumentasjon gir derfor økt risiko for skjulte fuktskader, selv om det ikke er synlige tegn i dag. Skader kan utvikle seg og bli omfattende før de oppdages.

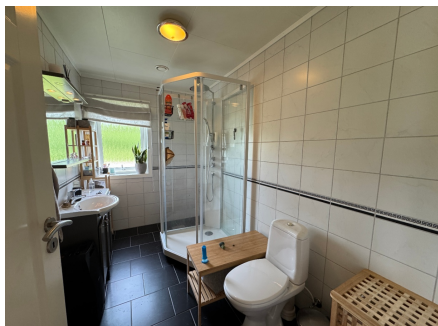
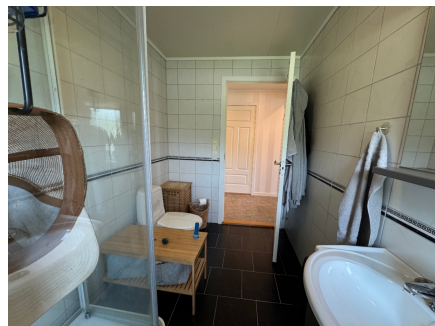
## HOVEDETASJE > BAD

- Det foreligger ikke dokumentert utførelse av vantett sjikt.
- Det foreligger ikke godkjent dokumentasjon på diffusjonssperre mot kald sone. Diffusjonssperre mot kald sone er en fuktsperre som hindrer at varm, fuktig luft fra våtrom trenger inn i kalde konstruksjoner og gir kondens og skader.

- Uten dokumentasjon vet man ikke om membran er korrekt utført eller om sluk, overganger og gjennomføringer er tette. Manglende dokumentasjon gir derfor økt risiko for skjulte fuktskader, selv om det ikke er synlige tegn i dag. Skader kan utvikle seg og bli omfattende før de oppdages.
- Manglende dokumentasjon på diffusjonssperre mot kald sone gir usikkerhet om konstruksjonens evne til å hindre fukttransport. Dette kan føre til kondens i konstruksjonen og økt risiko for skjulte fuktskader og muggvekst.

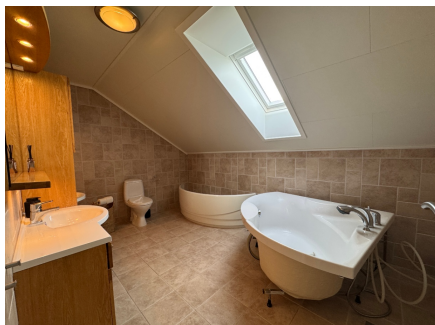
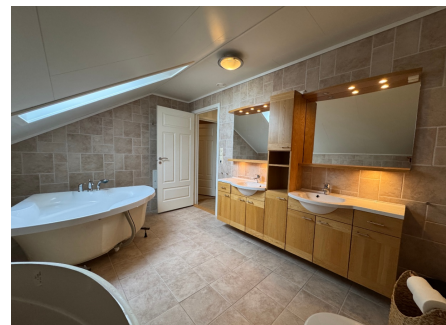
## LOFT > BAD

- Uten dokumentasjon vet man ikke om membran er korrekt utført eller om sluk, overganger og gjennomføringer er tette. Manglende dokumentasjon gir derfor økt risiko for skjulte fuktskader, selv om det ikke er synlige tegn i dag. Skader kan utvikle seg og bli omfattende før de oppdages.
- Det bør fremskaffes dokumentasjon på utført membran og diffusjonssperre. Manglende dokumentasjon medfører usikkerhet om utførelsen er fagmessig, noe som øker risikoen for skjulte feil, redusert fuktsikring og fremtidige skader på konstruksjonen.
- Det bør undersøkes nærmere om det er benyttet både diffusjonssperre og membran på yttervegg, da dette kan føre til fuktproblemer og skader i konstruksjonen over tid.
