# Kong Oscars gate 6

STAVANGER

# Tilstandsrapport

## TOMANNSBOLIG

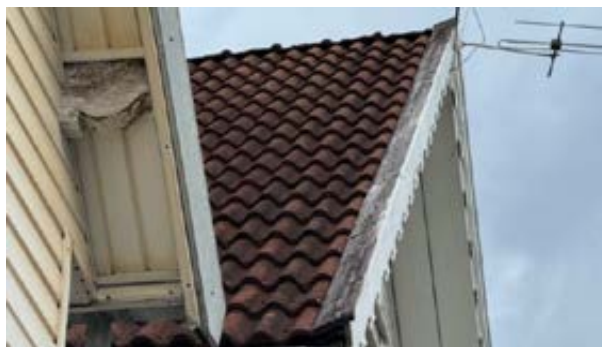
Slitte vannbord, lite overlapp fra mønestein til normalstein.

- Takteking bør skiftes ut for å oppnå tilstandsgrad 0 eller 1, men tidspunktet for utskiftning er vanskelig å fastslå. Overvåk tilstanden jevnlig for å oppdage eventuelle skader eller lekkasjer tidlig, da eldre takteking øker risikoen for fuktskader.

Ved utskiftning må det tas hensyn til reguleringsplanens krav om at tekkingen skal være av tegl eller skifer.

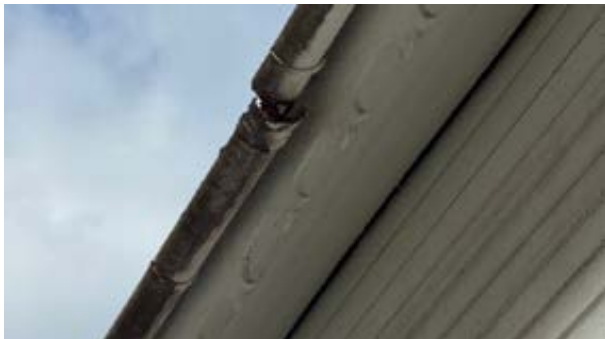
Renneskjøt er løsnet.

- Manglende snøfangere kan føre til ras av snø og is fra taket, med fare for skade på personer, eiendom og installasjoner.
- Stigetrinn for feier må monteres.
- Renneskjøt er frakoblet langs nr. 4.

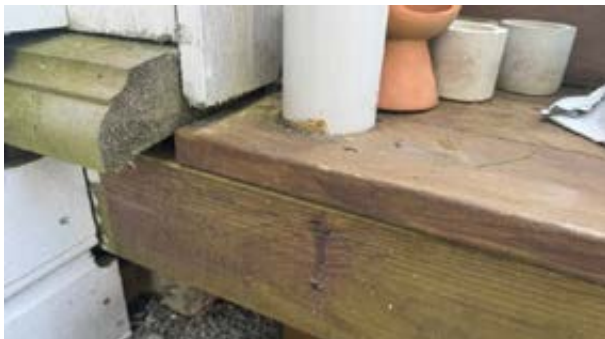
Takvannsnedløp er ikke tilkoblet drens under terreng.

Konsekvensen av manglende bortledning av vann er økt risiko for fuktskader på bygningsdeler, samt mulig skade på grunnmur og fundament.

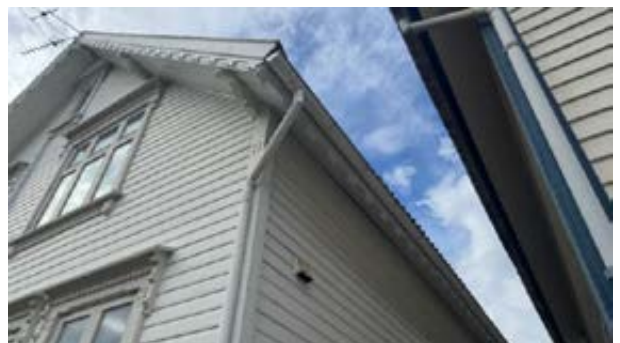
Det er ikke registrert råte i flekkete partier.

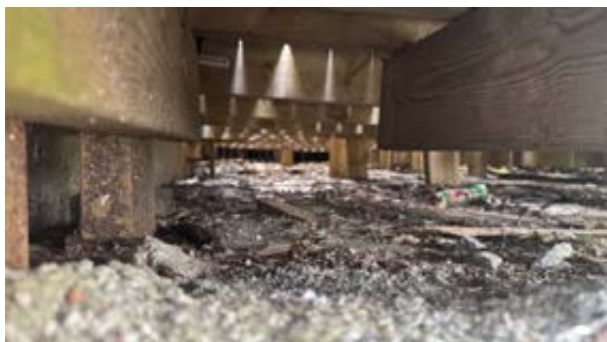
Fundamenteringen for terrassen er ikke fagmessig utført. Over tid kan det oppstå ujevnheter.

Søylefundamenter er plassert tilfeldig. Vanligvis legges det ut drager eller lignende.

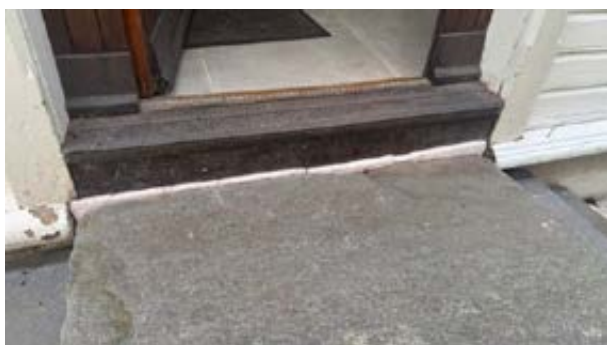
I forbindelse med remontering av terrassen er det tilrettelagt for forsvarlig overgang mellom dørens sparkebord og entreplattning.

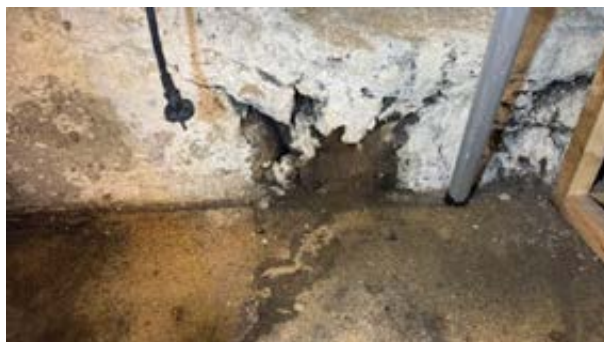
Fuktnissig til høyre for kjellerdør sett fra innsiden.

- Det påviste fuktnivå gir grunn til å overvåke konstruksjonen jevnlig for å se utvikling over tid, og eventuelt foreta tiltak for å unngå fuktskader.
- Det påviste fuktnivå gir grunn til å overvåke konstruksjonen jevnlig for å se utvikling over tid, og eventuelt foreta tiltak for å unngå fuktskader.
- Kjelleren må holdes godt ventilert til enhver tid slik at fukt ventileres ut av rommet.

Dersom tiltak ikke iverksettes, kan økt fuktighet føre til sopp- og muggdannelse, samt skade på konstruksjonen over tid. Det anbefales også å overvåke fuktnivået jevnlig for å oppdage eventuelle endringer eller forverringer.

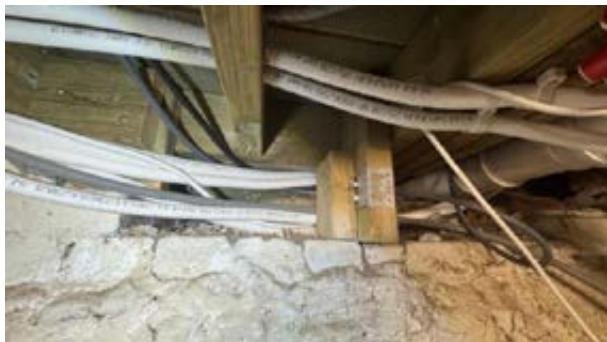
Det er ikke tilgang under baderomsgulv (krypkjeller)

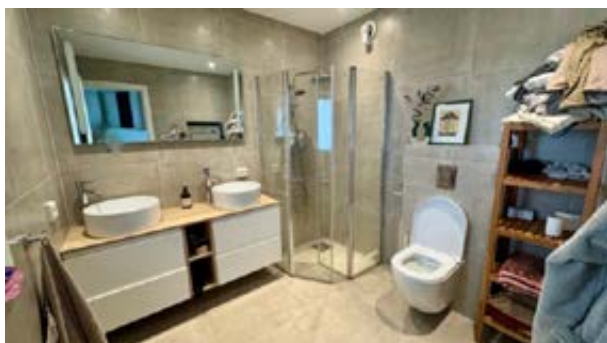
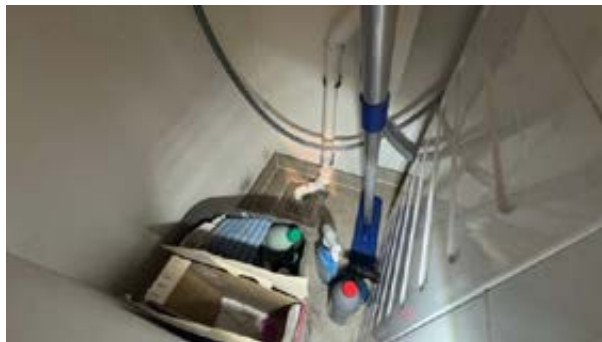
Sluk i vaskemaskinsområde var ikke tilgjengelig for kontroll på befaringen.

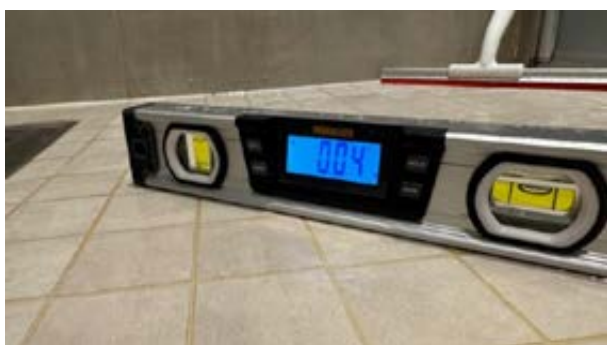
Fall til sluk er ikke tilstrekkelig.

- Det er foretatt flere målingeretninger jf. kravene i NS-3600. I enkelte retninger er fallkrav innfridd, i andre er det ikke jevnt fall til sluk. Våtrommet fungerer med avviket og det er ikke mulig å rette avviket.
- Dersom tiltak ikke utføres, kan dette over tid føre til at flisene løsner eller sprekker, spesielt ved belastning eller bevegelser i konstruksjonen.

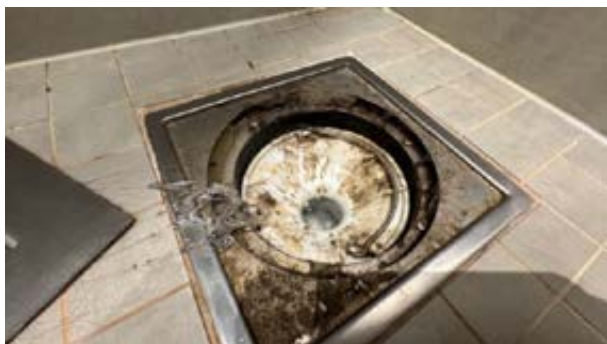
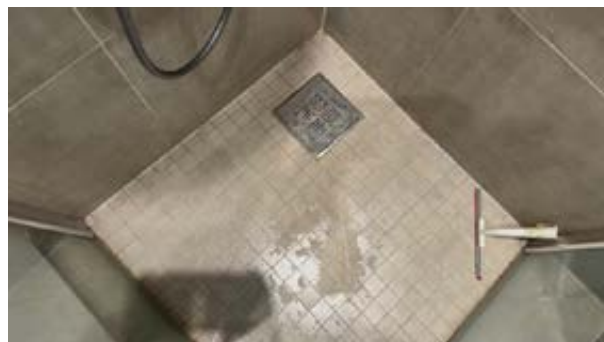
Runde sluker bør plasseres 30 cm fra vegg.

- Til tross for avviket i fall/høydeforskjell til sluk, vil gulvet fortsatt kunne lede vann mot sluket, men med redusert effektivitet. Dette kan potensielt øke risikoen for vannansamling i enkelte områder av våtrommet.

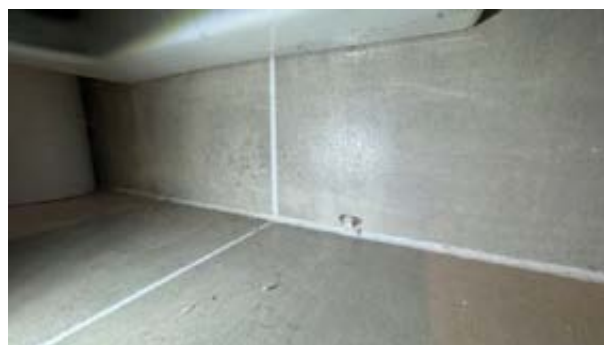
Mangler drenerutkast for vegghengt toalett, markert sår i flis under toalett.

- Det anbefales å etablere en løsning som gjør eventuelle lekkasjer synlige, for eksempel via lekkasjevarsling eller åpning/drenering til synlig område. Utførelsen bør være i tråd med gjeldende anbefalinger for innebygde sisterner.

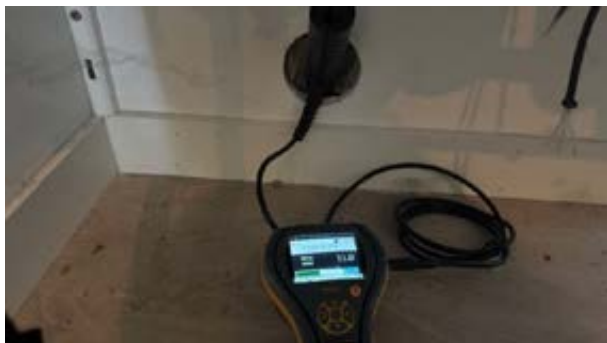
Hulltaking jf. § 2-2: Hulrommet er kontrollert visuelt (begrenset pga. isolasjon i vegg) uten synlige tegn til fuktskjolder. Også foretatt fuktmåling med piggelektroder, resultatet er verdier godt under det som klassifiseres som tørt (< 18 vekt%). Tilstandsgrad 1 er satt ut fra NS-3600:2025

Måleresultatet viser 11 vekt% og grønt på instrumentet. 8 vekt% er laveste verdi instrumentet kan måle. Det vil si hulrom og bunnsvill er helt tørr.

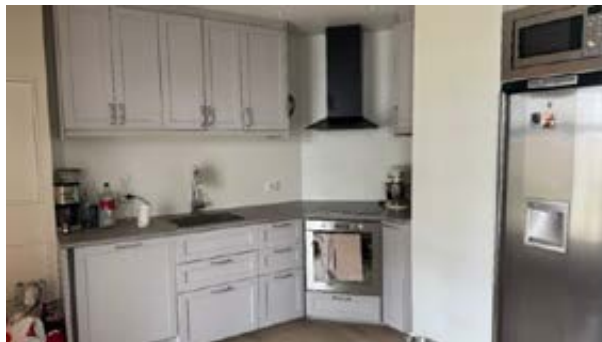
Mangler kantfiner i benkeplatenes ender.

- Manglende komfyrvakt på kjøkkeninstallasjoner utført etter 1. juli 2010 innebærer avvik fra gjeldende krav og øker risikoen for brann ved tørrkoking eller overoppheting. Dette kan medføre fare for liv og helse, samt skade på bygning og inventar.
- Det anbefales å installere godkjent komfyrvakt i henhold til gjeldende forskrifter for å redusere brannrisiko.

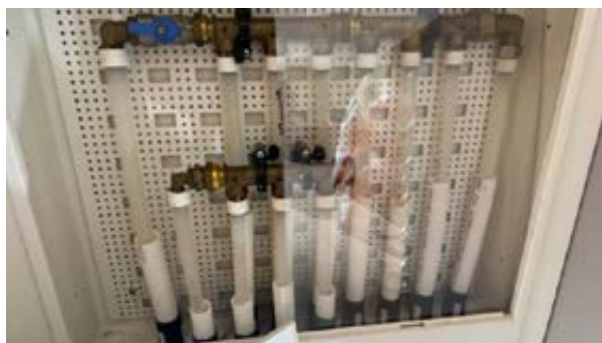
Sprutdeksel og nummererte rør i rør i rørskap. Drensutkast til baderomsgulv.

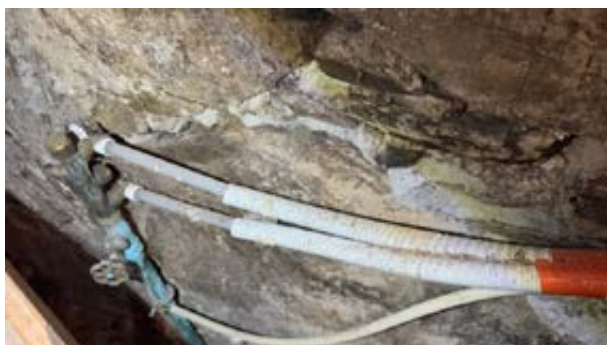
Vannledninger av kobber i inntaket koblet mot nye, trolig en føring for hver seksjon.

- Det anbefales å følge med på tilstanden. Det kan bli behov for utskifting av rørsystemet for å sikre videre funksjon og redusere risiko for skader.
- Det ser ut til at vannledninger er nytt fra dette punktet. Og at hovedstoppekran gjelder for begge boenheter. Det anbefales separat stoppekran ved fremtidig skift. Det er påregnelig at synlige deler i kjeller fortsetter ut til offentlig kobling.
- Nye vannledninger er løse fra hovedinntak til tak.

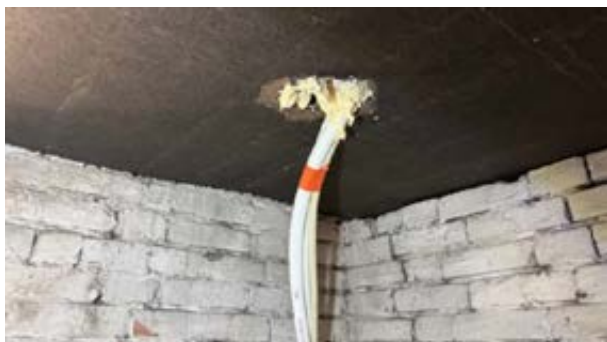
Vannledninger er løse fra hovedinntak til tak.

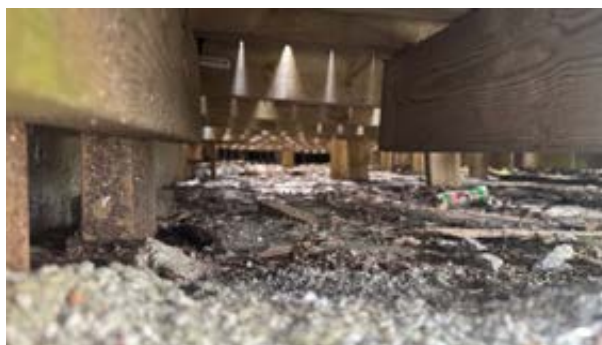
- Manglende fallforhold er i hovedsak relatert til retning hage.

Fall eller slak helling mot grunnmur under terrasse.

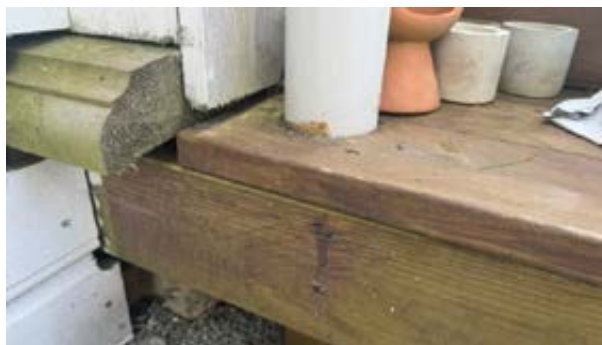
Nedløpet er ikke koblet til drenerør (slipper vannet på bakken)
