# Rokkevegen 57

VALDERØYA

ENEBOLIG · TILSTANDSRAPPORT

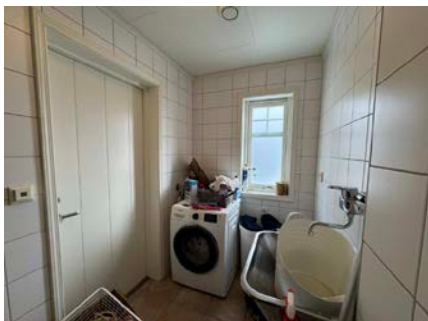
Vaskerom er etablert i 2008 basert på eiers opplysninger og utførelse. Rommet har flislagte gulv og vegger, gulvvarme og himlingsplater i tak. Våtrommet har opplegg for vaskemaskin og servant. Balansert ventilasjon med luftespalte i dør.

- På grunn av alder og usikker fremtidig funksjon anbefales jevnlig observasjon av våtrommets tettesjikt og planlegging for fremtidig utskifting, da det foreligger økt risiko for funksjonssvikt og lekkasje.

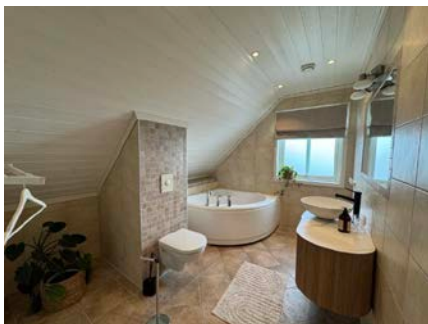
Bad er etablert i 2008 basert på eiers opplysninger og utførelse. Rommet har flislagte gulv og vegger, gulvvarme og trepanel i tak. Våtrommet har badekar, vegghengt toalett og innredning med servant. Ny innredning fra 2026. Balansert ventilasjon med luftespalte i dør.

Det er målt 13 mm fall fra topp flis ved dør til topp slukrist, avstand ca 2,5 meter. Det er registrert sprekker i mykfuger under badekar, mot yttervegg.

- For lav høyde mellom slukrist og vanntett sjikt ved rørgjennomføring eller døråpning bør utbedres, da forholdet øker risikoen for vanninntrenging og fuktskader ved lekkasje.
- På grunn av alder og usikker fremtidig funksjon anbefales jevnlig kontroll og planlegging for fremtidig utskifting, da risikoen for funksjonssvikt og lekkasje øker over tid.

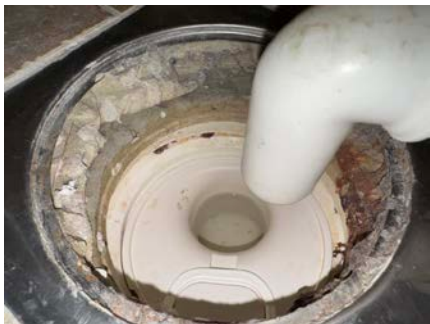
Det er plastsluk fra byggeår vurdert utifra alder og observasjoner i sluk. Andre vann- og avløpsledninger på våtrommet er vurdert under samlet vurdering av vann- og avløp.

- Det er ingen synliggjøring av lekkasjevann ved innebygget sistene. Dette medfører økt risiko for at lekkasjer ikke oppdages.

- Det bør etableres synliggjøring av eventuelt lekkasjevann fra innebygget sistene, da lekkasjer ellers kan utvikle seg uten å bli oppdaget og medføre fuktskader.

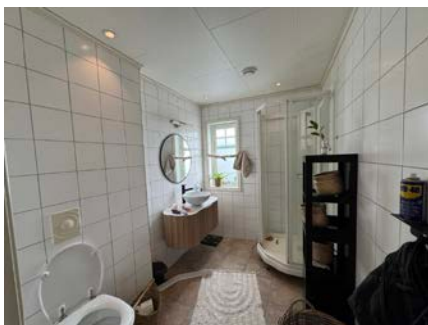
Bad er etablert i 2008 basert på eiers opplysninger og utførelse. Rommet har flislagte gulv og vegger, gulvvarme og himlingsplater i tak. Våtrommet har dusjkabinett, vegghengt toalett og innredning med servant. Ny innredning fra 2026. Balansert ventilasjon med luftespalte i dør.

- Tettesjiktet har nådd en alder hvor fremtidig funksjon er usikker; jevnlig observasjon anbefales, og utskifting bør planlegges ved tegn til svikt eller lekkasje.

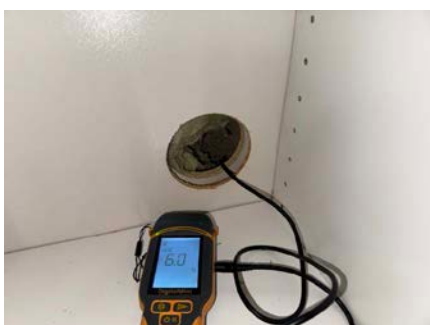
Hulltaking er foretatt fra soverom bak dusjsone, det er målt 6 vekt% fuktighet inne i hulltakingen, tørt treverk.

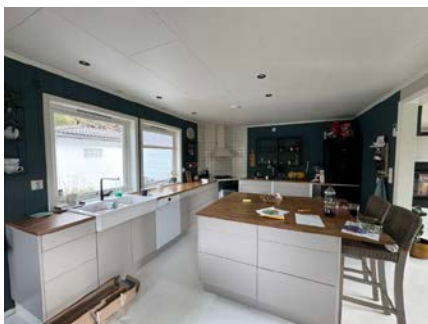
Kjøkkeninnredning med glatte fronter og laminat benkeplate. Det er utstyrt med hvitevarer bestående av kjøøl/frysenskap, platetopp, stekeovn og oppvaskmaskin. Nye fronter i 2026. Kjøkkenventilator med avtrekk ut.

- Det er påvist noe slitasje på benkeplaten, per i dag estetisk avvik.
