# Eidsåvegen 374

**Innholdsrik enebolig med vakker utsikt - 3  
soverom - Dobbelgarasje - Naust - Uthus - Flott  
hage med leikehytte**

Befaringsdato: 15.05.2025

Rapportdato: 24.05.2025

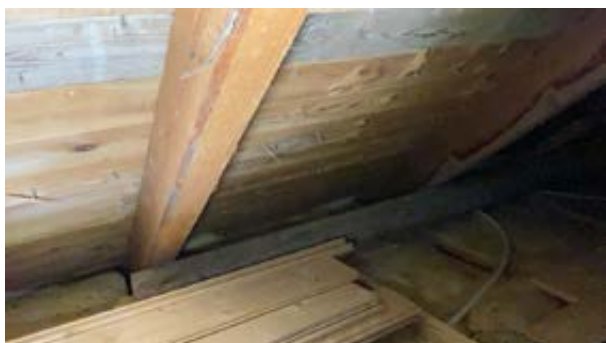
Kifer på hoved tak er trolig lagt direkte på papp/trod, siden saker er synlig på underside.

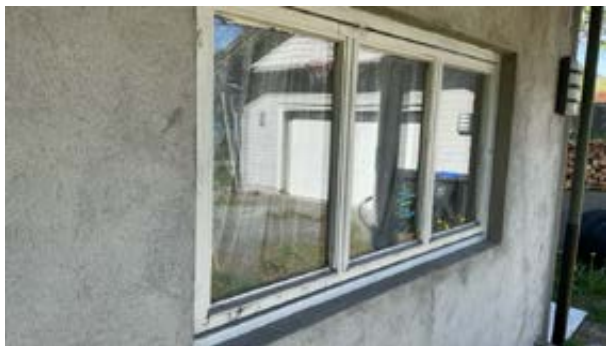
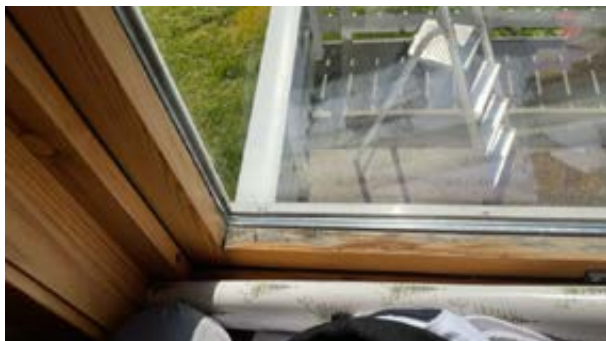
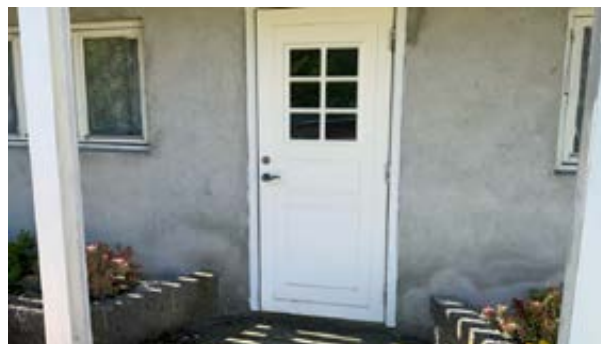
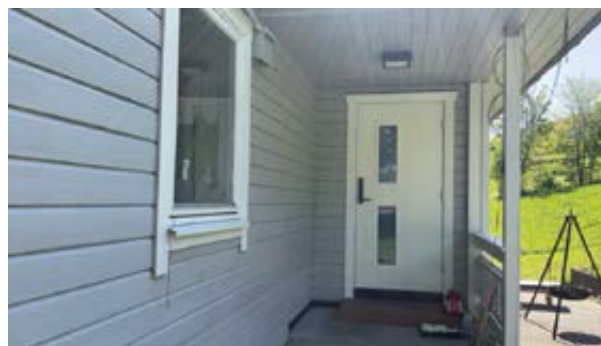
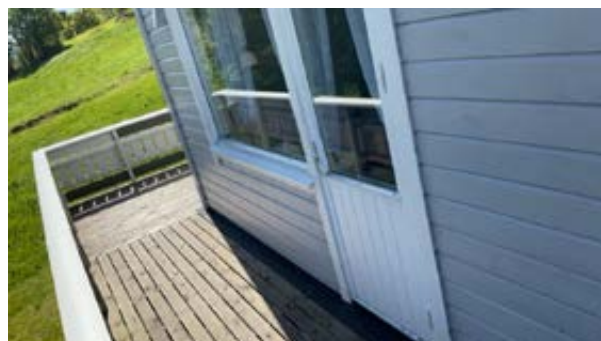
- Det er påvist avvik rundt innsettsdetaljer.
- Det er påvist tegn på innvendig kondensering av enkelte vindusglass.
- Karmene i vinduer er slitte og det er sprekker i trevirket.

- Kondensering på enkelte glass har medført fuktskader i treverk som kan medføre utskiftningsbehov av enkelte vinduer.
- Det må påregnes noe vedlikehold og at enkelte vinduer må skiftes ut.

Viser til Byggforsk 523.701 innsetting av vindu i bindingsverksvegg, og til Byggforsk 523.702 Innsetting av vindu i mur- og betongvegger.

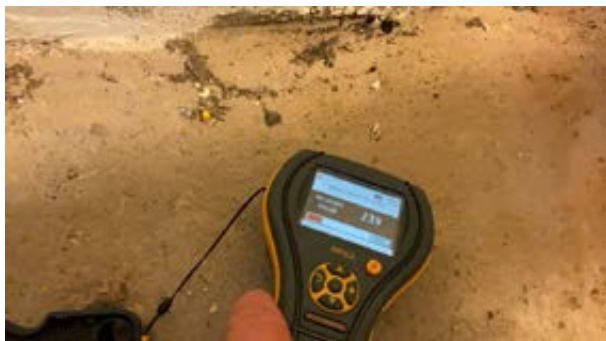
- Det er påvist indikasjoner på noe fuktgjennomtrenging i kjellergulv.

- Det påviste fuktnivå gir grunn til å overvåke konstruksjonen jevnlig for å se utvikling over tid, og eventuelt foreta tiltak for å unngå fuktskader.

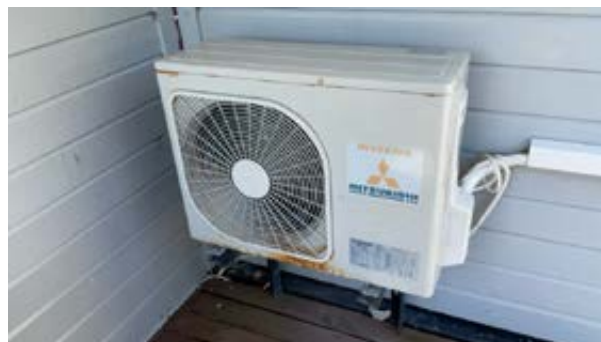
Det er noe rust på utedel til varmepumpe.

Fungerer med avviket.

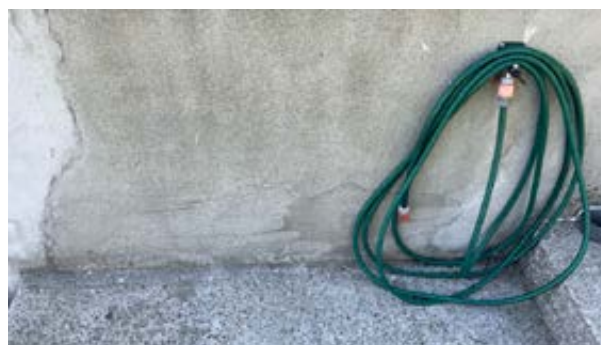
- Grunnmuren har sprekkdannelser.

Normalt forventet avvik, evt. lokal utbedring må utføres.
