# Skarsvollveien 10 Tverlandet

STOR ENEBOLIG CA. 200 KVM. MED OPPUSSINGSBEHOV

# Skarsvollveien 10

Befaringsdato: 03.09.2025

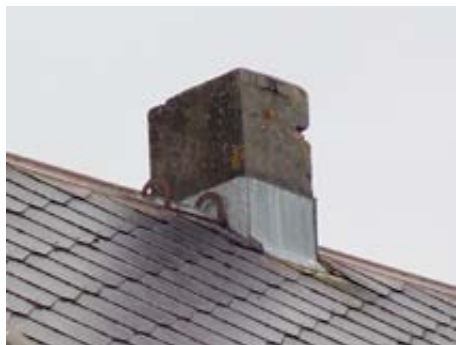
Pipe tegl pusset over halv beslag

Det anbefales å etablere et hel-beslag som går over halv-beslaget.

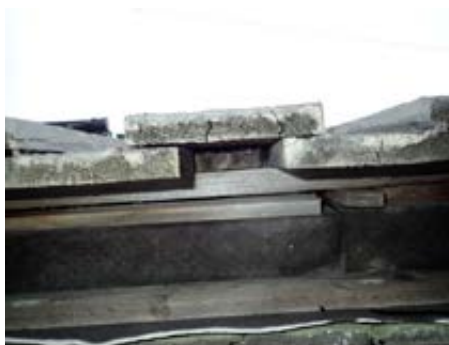
Veggen synes å være utført over tidligere/eldre bordkledning. Lite til ingen lufting er etablert.

Utskifting av råteskadet bord - spesielt på hovedhuset. Bedre lufting av kledningen.

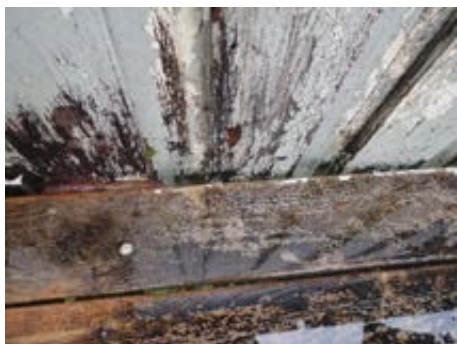
Råteskadet bordkledning.

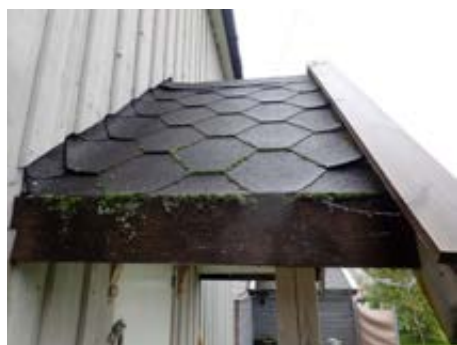
Råteskadet takrennebord.

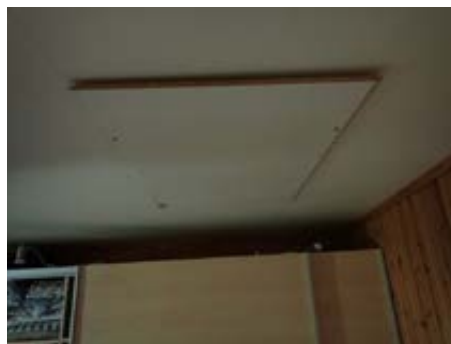
Plate er skruet fast under åpning til kvist

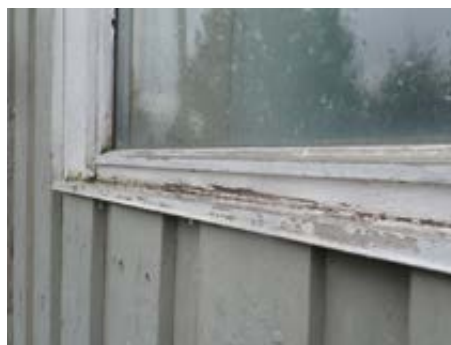
Råteskadet vindu

Utskifting av endel vinduer må påregnes.

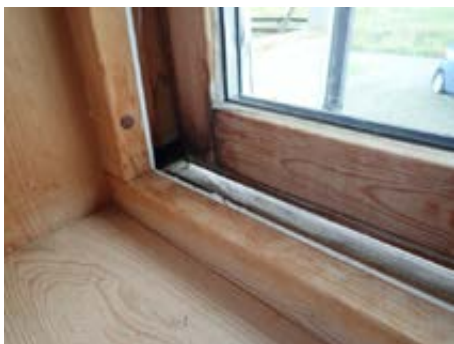
Fukt/råteskadet vindu

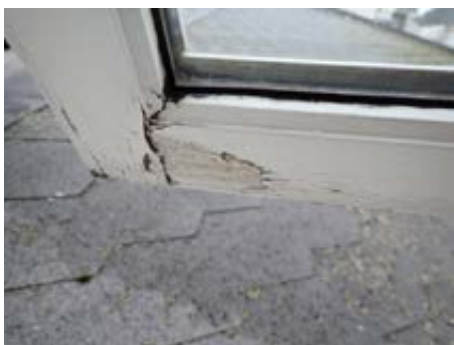
Fukt/råteskadet vindu

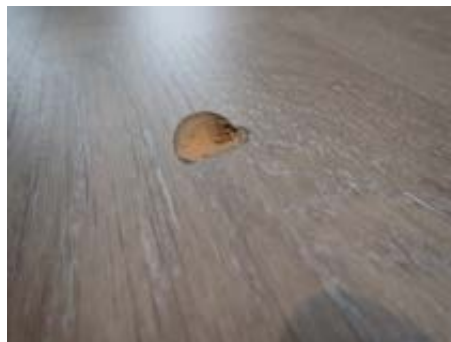
Skade i laminaten på stua

Reparere skader i gulv og vegger og ferdigstille avslutninger av listverk etc.

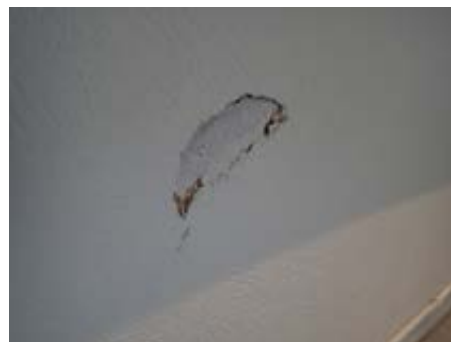
Skade i vegg plata på stua

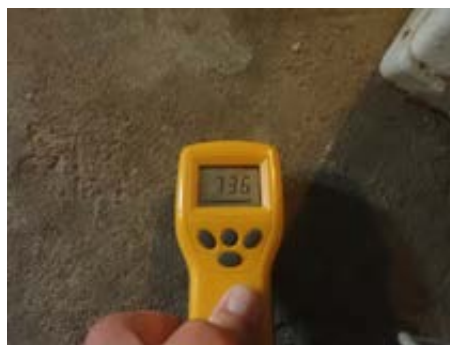
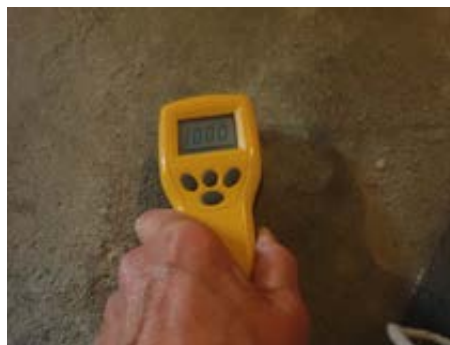
Hovedårsaken til fukt indikeringen er at det er kapillært fuktopptrekk fra grunn.

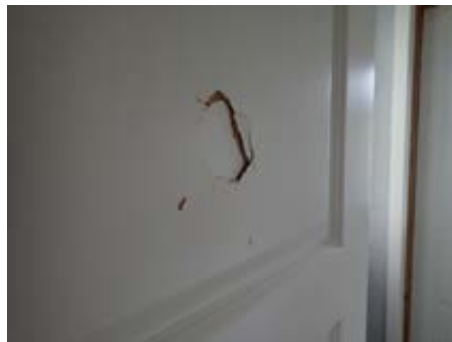
Støtskade

Nye dørblad monteres. Dørene er i hovedsak ikke ferdigstilt med listverk og foringer.

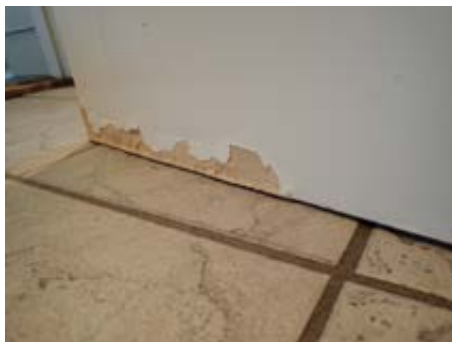
Fuktskade

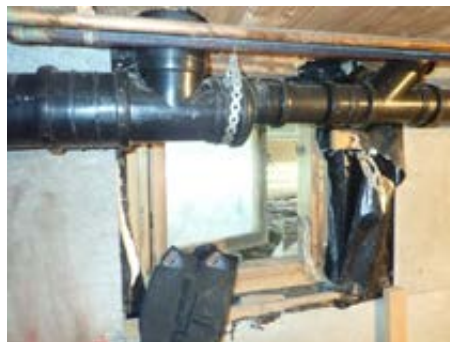
Vindu uten foring/listverk. Plassert over skyllekar.

Vaskerommet er uegnet pga. lav takhøyde.

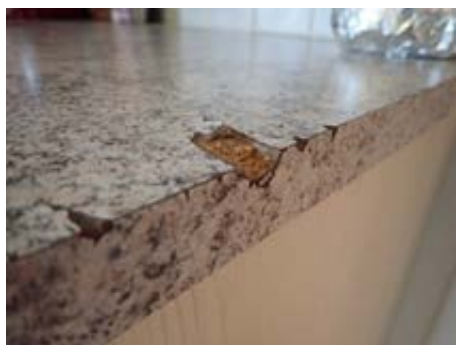
Skade i benkeplate

Ny benkeplate og ny sokkel monteres.

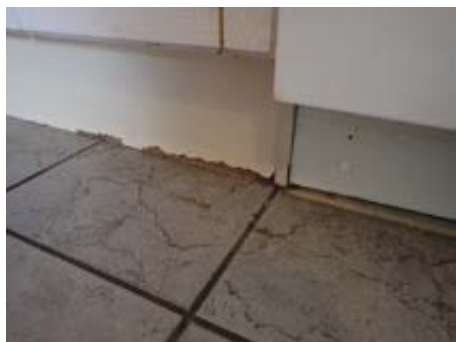
Fuktskade i sokkel.

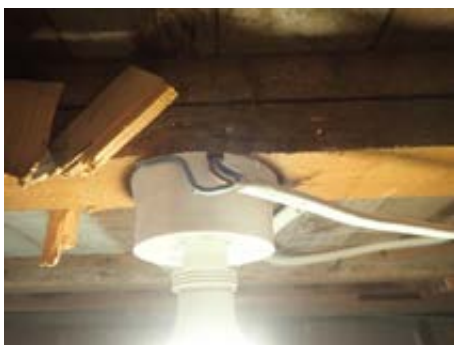
Mangelfull el-tilkobling
