# Tilstandsrapport

Enebolig

Hesthaugvegen 15, 6430 BUD

Befaringsdato: 24.06.2026

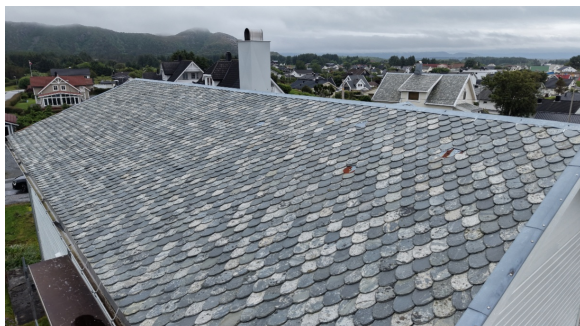
Enkelte skifersteiner mangler og er erstattet med beslag

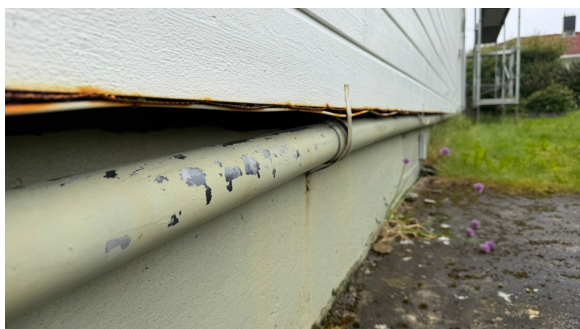
Nedløpsrøret på nordsiden går lang kledningen

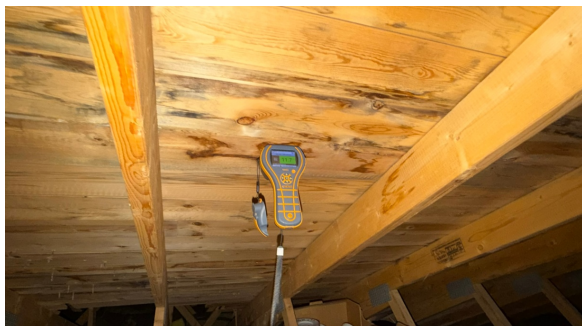
Fuktsøk uten tegn på unormale fuktverdier

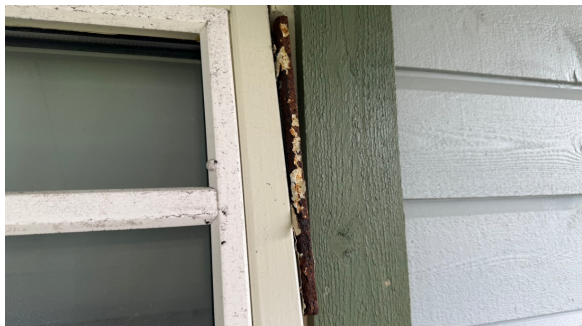
Enkelte vinduer tar noe i karmen ved åpning og lukking, noe som indikerer behov for mindre justeringer eller slitasje i hengsler og beslag. Noen av vinduene har også rust på noen beslag.

Rust på noen beslag på vinduene på nordsiden i 2. etasje

Det anbefales justering av berørte vinduer samt kontroll og vedlikehold av hengsler. Noen av vinduene med rust må regnes med utskifting av enkelte komponenter.

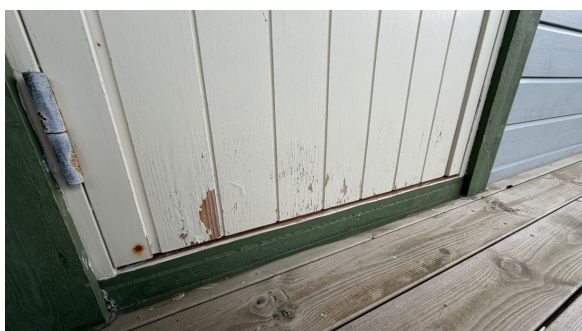
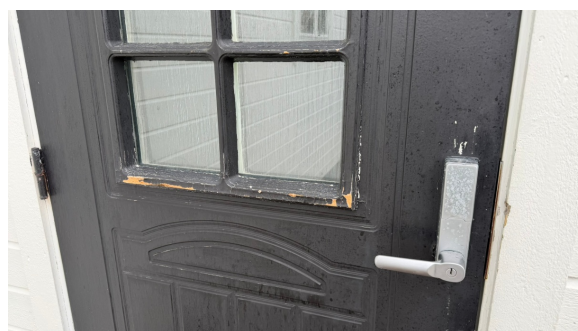
- Karmene i dører er værslitte utvendig og det er sprekker i trevirket.

Vedvarende slitasje og manglende vedlikehold kan over tid føre til nedbrytning av overflatebehandling og treverk. Dette kan gi økt risiko for fuktopptak, deformasjoner og i verste fall råteskader dersom forholdet ikke utbedres.

Slitasje i overflaten på ytterdøren

Det anbefales vedlikehold av dørene og tilhørende omramninger, herunder rengjøring, sliping og overflatebehandling/maling. Kjellerdørene må regnes med å skiftes ut på kort sikt.

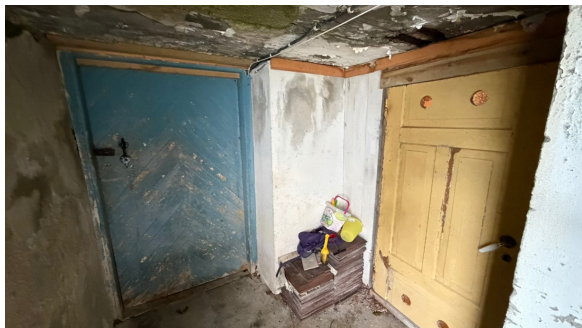
Eldre kjellerdører

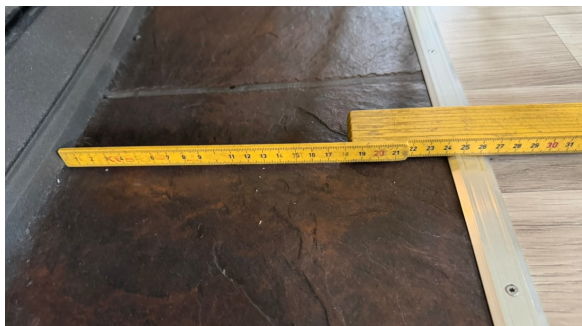
Avstanden er mindre enn 30 cm til brennbart materiale

- Det anbefales å tilrettelegge for inspeksjon av pipevanger, eventuelt ved nærmere undersøkelser utført av kvalifisert fagperson (feier/pipeinspektør), for å avklare tilstand og behov for tiltak.
- Større avstand til brennbart materiale må etableres.

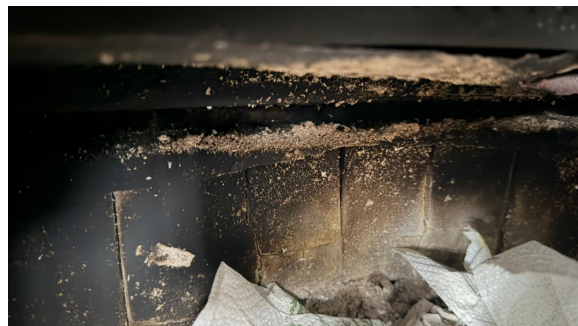
- I peisen er det registrert en sprekke i den ene ildfaste steinen. Årsaken til at avviket kan være slag mot platen når det blir lagt inn ved, da platene er ganske porøse.
- Manglende synlighet av pipevanger gir usikkerhet om tilstand og utførelse. Skjulte skader eller utettheter kan forekomme, noe som kan medføre økt risiko for brann og fare for liv og helse.
- Avstanden mellom ildstedet og brennbart materiale er for liten og øker risikoen for overoppheting og antennelse. Dette medfører brannfare og kan utgjøre fare for liv og helse.

Sprukne ildstein kan redusere peisens varmebestandighet og sikkerhet, samt føre til videre sprekker og mulig skade på peisinnsatsen ved bruk.

Skader på den ildfaste stenen i peisen

Det anbefales å skifte de sprukne ildsteinene for å sikre riktig funksjon og forebygge ytterligere skader.

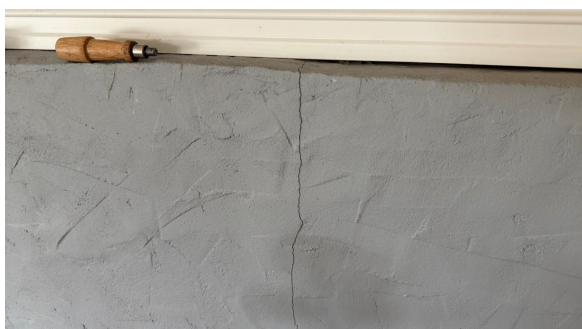
Sprekker i overflater på brannmuren bak peisen

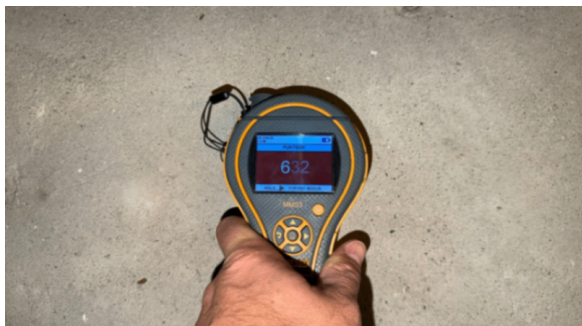
- Det er påvist indikasjoner på noe fuktgjennomtrenging i kjellergulv.
- Det er påvist indikasjoner på noe fuktgjennomtrenging i kjellervegg.

Det er påvist indikasjoner på noe fuktgjennomtrenging inn i kjellermur. Det er registrert forhøyde fuktverdier flere steder som følge av fuktgjennomtrenging, noe som kan indikere svakheter i dreneringen. Siden boligen er oppført i 1890, er det ikke etablert fuktsperre i grunnen. Dette kan føre til kapillært oppsug, hvor fukt fra grunnen trekkes opp i bygningsmaterialer gjennom små porer. I eldre konstruksjoner uten fuktsperre er dette en kjent utfordring, ettersom mur og betong lett absorberer fukt direkte fra underlaget. Over tid kan dette gi fuktskader, saltutslag og påvirke inneklimaet negativt. Det var ikke registrert direkte skader som følge av forhøyde fuktverdier.

Vedvarende fuktbelastning kan føre til nedbrytning av materialer, saltutslag og redusert inneklima. I konstruksjoner med påforing kan dette over tid gi skjulte fuktskader, med risiko for muggvekst og svekket konstruksjon. Redusert dreneringsevne vil kunne bidra til økt fuktbelastning mot grunnmur.

Forhøyde fuktverdier på overflater

Det anbefales å følge med på fuktforholdene over tid, og sikre god ventilasjon av kjellerarealer. Der det er påforingsvegger, bør det utvises særlig oppmerksomhet, og eventuell åpning av konstruksjoner anbefales. Kjelleren vurderes å fungere tilfredsstillende slik den benyttes i dag. Dersom bruken endres, for eksempel til oppholdsrom eller annen fuktfølsom bruk, vil det være behov for tiltak relativt raskt. På sikt bør det også påregnes forbedring av drenering og fuktsikring rundt boligen for å redusere fuktbelastningen.

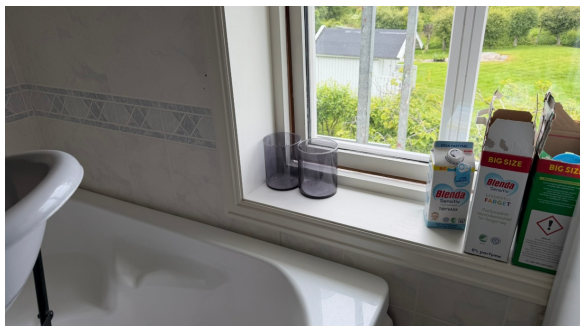
Vinduet er plassert i våtsonen ved badekaretpå ytterveggen, og har listverk og utforing som ikke er fuktbeskyttet. Det er ikke registrert skader som følge av dette. Det er også noe merker i himlingen over dusjkabinettet.

Det er ikke registrert skader på vinduet med uegnede materialer til tross for plasseringen i våtsonen. Bruk av dusjkabinett reduserer fuktbelastningen i området.

Vinduet er i våtsonen til badekaret

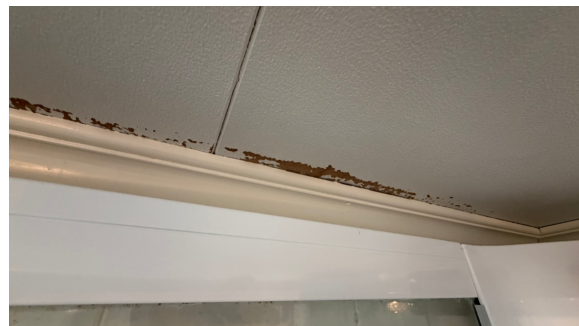
Noe merker i himlingen over dusjen

Siltasjen i himlingen er av estetisk karakter, og tiltak bør sees i sammenheng med normalt vedlikehold. Ingen tiltak nødvendig på dette tidspunktet.

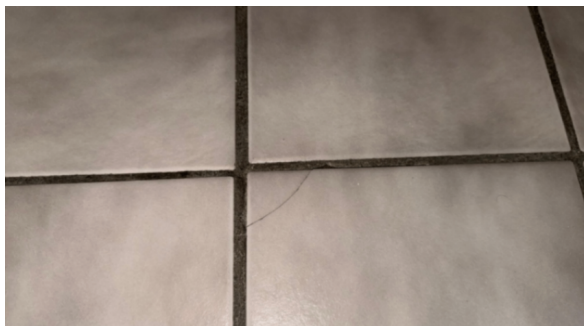
- Det er påvist at høydeforskjell fra topp slukrist til gulv/synlig topp membran ved dørterskel er mindre enn 25 mm.
- Det er sprekker i enkelte gulvfliser.

Det er målt et fall på ca. 10 mm fra toppen av gulvet ved døren til toppen av slukristen. Dette er mindre enn anbefalt minimumsfall på 25 mm. Forholdet vurderes å skyldes mangelfull oppbygging av fall ved renovering av badet. Det er også registrert enkelte sprekker på noen av gulvflisene.

Våtrommet vurderes å fungere med dette avviket, men redusert fall kan medføre noe dårligere avrenning mot sluk og fare for mindre vannansamlinger på gulvet. Sprekker i flisene er hovedsakelig av estetisk karakter.

Sprekker i noen fliser på gulvet

Det anses ikke som et akutt behov for utbedring siden rommet fungerer som forutsatt. Ved eventuell fremtidig oppgradering av våtrommet anbefales det å etablere tilfredsstillende fallforhold i henhold til gjeldende anbefalinger.

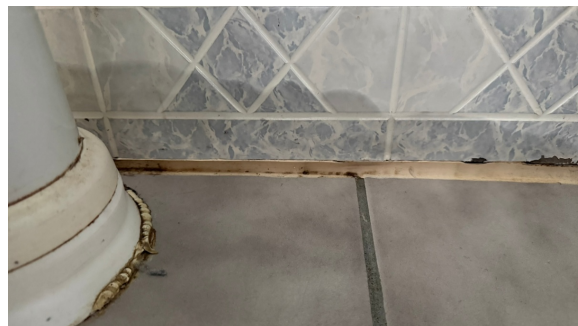
Noe misfarging i mykfuger

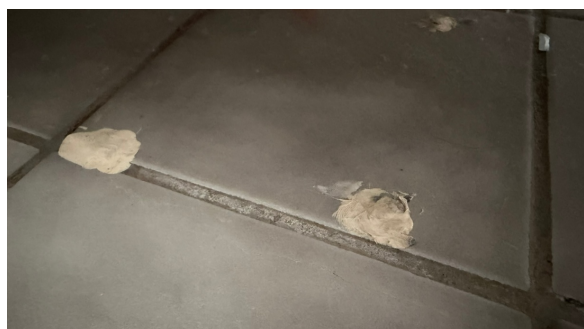
Det er fuget i gulvet ved toalettet. Ukjent årsak

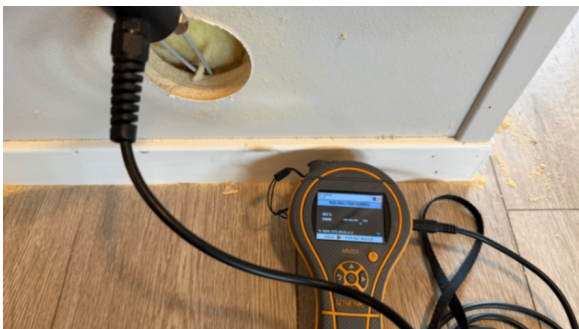
Det er tatt hull i veggen på gangen. Måleresultatet viser 0% og indikerer at det er tørt i konstruksjonen. Våtrommet er i tillegg kontrollert med egnet fuktmåler, og det ble ikke avdekket unormale forhold i våtsoner på gulv eller vegger.

Fuktsøk i tilstøtende vegg

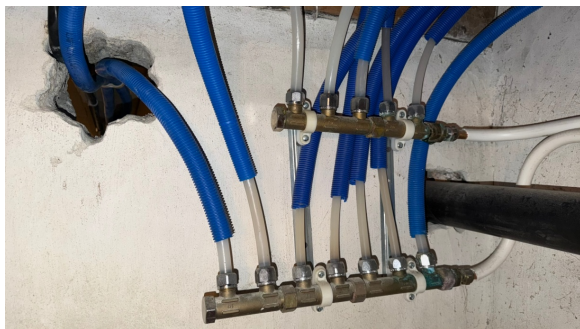
Fordelerstokk i kjelleren

Irr på koblinger kan indikere økt risiko for lekkasje i disse punktene. Eventuelle lekkasjer kan medføre fukt- og vannskader i konstruksjoner.

Det anbefales jevnlig kontroll av vannledningsanlegget, med særlig oppfølging av koblinger med synlig irr. Utskifting eller fornyelse bør påregnes ved tegn til lekkasje eller i forbindelse med oppgradering av toalettrom.

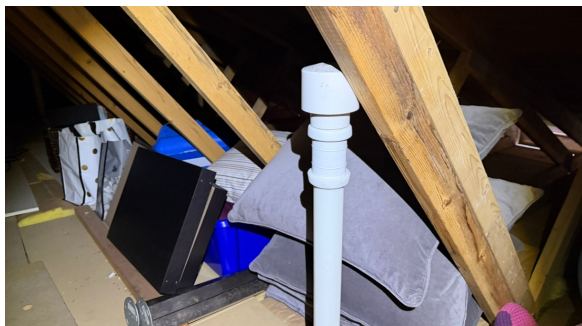
Kloakkluftingen er avsluttet på loftet og tilkoblet durgoventil

Det anbefales å vurdere etablering av forskriftsmessig primærløsning for kloakklufting i henhold til gjeldende norske krav. Durgo-ventilen kan eventuelt benyttes som sekundær ventilasjon dersom dette vurderes teknisk forsvarlig.

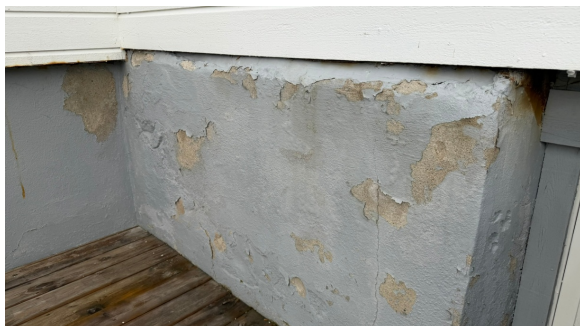
Skadet og sprukket murepuss kan redusere overflatens beskyttende funksjon og gi økt risiko for fuktinntrengning i muren. Over tid kan dette føre til videre nedbrytning av puss og underliggende murverk dersom vedlikehold uteblir.

Slitasje i overflaten på grunnmuren

Det anbefales vedlikeholdsmessige tiltak, herunder reparasjon av sprekker og skadet puss samt ny overflatebehandling. Tiltakene vil bidra til å beskytte grunnmuren og forlenge levetiden på murepussen.
