# Tilstandsrapport

Rekkehus

Trålveien 10, 6515 KRISTIANSUND N

Befaringsdato: 08.10.2026

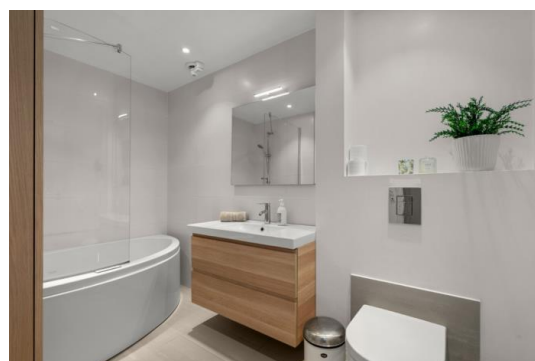
### ETASJE 1. > BAD

## TG 2 Dokumentasjon for våtrom

- Uten dokumentasjon vet man ikke om membran er korrekt utført eller om sluk, overganger og gjennomføringer er tette. Manglende dokumentasjon gir derfor økt risiko for skjulte fuktskader, selv om det ikke er synlige tegn i dag. Skader kan utvikle seg og bli omfattende før de oppdages.

- Det bør fremskaffes dokumentasjon på tapet og malingssystem på vegg. Manglende dokumentasjon medfører usikkerhet om materialenes egnethet og utførelse, noe som kan øke risikoen for skjulte feil eller redusert levetid.

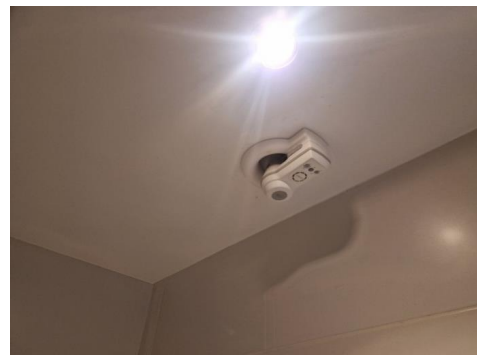
## ETASJE 1. > BAD

### ! TG 1 Tilliggende konstruksjoner våtrom

Det er foretatt hulltaking, og det ble ikke registrert unormale forhold ved kontrollpunktet. Hulltaking er en stikkprøvekontroll utført på ett sted og kan ikke utelukke fukt- eller råteskader i andre deler av konstruksjonen.

Det ble målt et fuktinnhold på 12 %, noe som vurderes som tørt. Generelt anses verdier opp til ca. 15 % som tørre, mens vedvarende fuktinnhold over ca. 17–18 % kan gi risiko for utvikling av råte- og muggsopp.

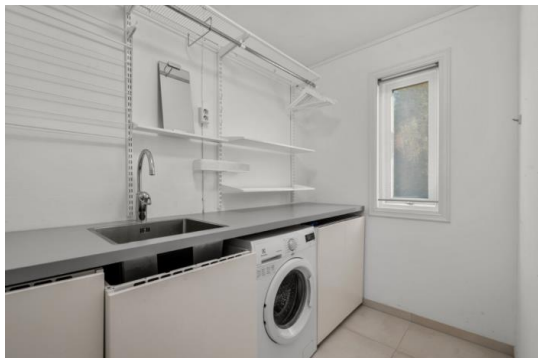
## ETASJE 1. > VASKEROM

### TG 2 Dokumentasjon for våtrom

- Uten dokumentasjon vet man ikke om membran er korrekt utført eller om sluk, overganger og gjennomføringer er tette. Manglende dokumentasjon gir derfor økt risiko for skjulte fuktskader, selv om det ikke er synlige tegn i dag. Skader kan utvikle seg og bli omfattende før de oppdages.

- Det er påvist avvik i fallforhold til sluk i forhold til krav i forskrift på befaringsdagspunktet.

- Til tross for avviket i fall/høydeforskjell til sluk, vil gulvet fortsatt kunne lede vann mot sluket, men med redusert effektivitet. Dette kan potensielt øke risikoen for vannansamling i enkelte områder av badet.
