SMØLA

Strandveien 1

Enebolig | BRA-i/BRA Total 153/153 kvm | 4 soverom

# Tilstandsrapport

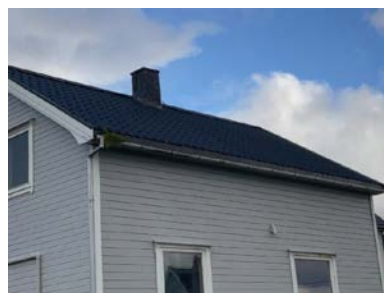
- Når vanntette sjikt på tak begynner å bli gamle, øker risikoen for lekkasjer. Dette kan føre til omfattende og kostbare reparasjoner av underliggende konstruksjoner dersom en ikke foretar tiltak på konstruksjonene før dette oppstår.

Taksider mot nord.

- Overvåk tilstanden jevnlig. For å få tilstandsgrad 0 eller 1 må vanntett sjikt på tak skiftes ut, men tidspunktet for når dette er nødvendig er vanskelig å si noe om.

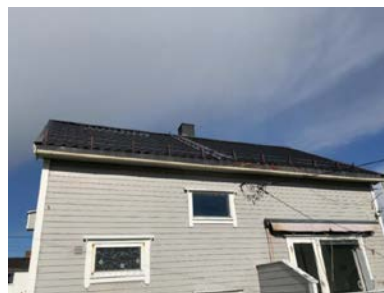
Taksider mot syd, en del plater er skiftet grunnet skade.

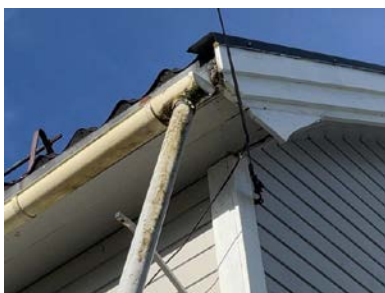
- Mangelfull bortledning av vann kan føre til fuktbelastning på grunnmur, med risiko for fuktinntrenging og skader på konstruksjonen.
- Skader/lekkasje på renner/nedløp flere steder.
- Korrosjonsskade på skvettblikk/takrennerkonsoller.
- Skifting/utbedring av takrenner, beslag og nedløp må påregnes.
- Eksisterende stige er ikke fastmontert eller godkjent av brann og feiertilsyn.

TG3 settes grunnet funksjonssvikt på takrenner/nedløp ved lekkasjer/deformasjoner.

Skader/lekkasje på taknedløp.

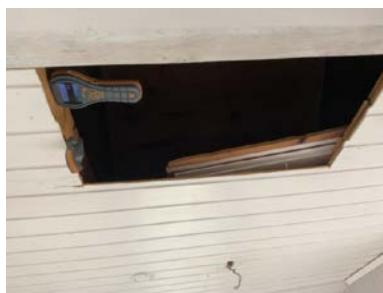
Loftsluke uten nedfellbar stige eller lignende.

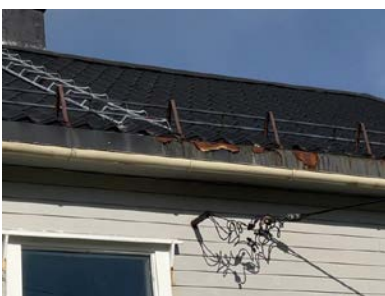
Sterk korrosjonskade på skvettblikk/snøfangerkonsoller.

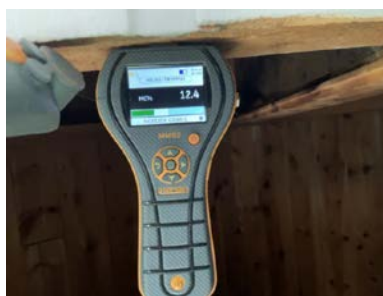
Fuktkontroll ved piggmåling viste 12,4 vekt% fukt i takkonstruksjonen som er innenfor anbefalte grenseverdier.

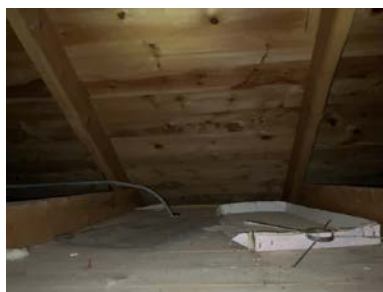
Takro fremstår generelt som i god stand.

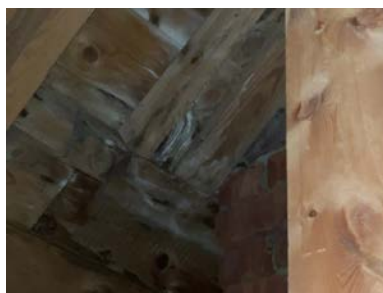
- Det er påvist fuktskjolder/skader i takkonstruksjonen
- Det er begrenset/dårlig ventilering av takkonstruksjonen.
- Det er symptom på aktivitet fra biologiske skadegjørere.

Tegn på fuktmerker rundt pipegjennomføring, bør kontrolleres/fuktmåles nærmere før kjøp.

- Det må gjøres nærmere undersøkelser ved pipegjennomføring.
- Årsak til eventuell fukt bør avdekkes. Deretter bør skaden utbedres, og skadet konstruksjon reparere eller skifte ut.
- Det anbefales å forbedre ventilasjonen i takkonstruksjonen for å sikre tilstrekkelig luftgjennomstrømning og redusere fuktbelastning.
- Tegn på avføring fra mus på loft, ikke unaturlig.

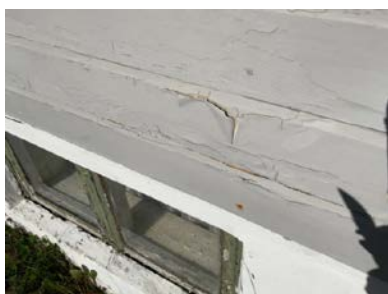
Løs overflatebehandling på deler av bordkledning.

- Manglende gnagesikring kan føre til at skadedyr kommer inn i konstruksjonen, med risiko for skader og hygieniske problemer.
- Det anbefales å etablere gnagesikring for å hindre tilgang for skadedyr.
- Det anbefales å utbedre detaljer, materialvalg, innfesting, overganger, vedlikehold og faglig utførelse for å forlenge levetiden på ytterveggene. Dersom utførelsen ikke er fagmessig, øker risikoen for redusert levetid, skader på konstruksjonen og behov for kostbare reparasjoner.
- Boligen har behov for overflatebehandling av utvendig bordkledning generelt.

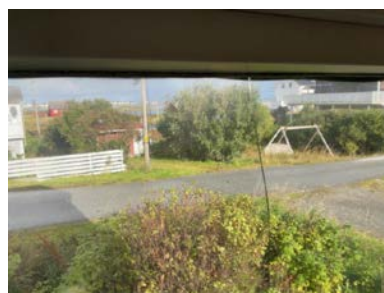
- Det er påvist et betydelig antall vinduer med punkterte eller sprukne glassruter.
- Det er påvist at enkelte vinduer er vanskelig å åpne og lukke.
- Det er påvist avvik rundt innsettsdetaljer.
- Karmene i vinduer er slitte og det er sprekker i trevirket.
- Vinduer har usikker fremtidig funksjon: Isolerglassruter eldre enn 35 år.
- TG3 settes grunnet flere punkterte vinduer og vinduer som ikke lar seg åpne mm..

Flere punkterte vinduer i boligen.

- Punkterte eller sprukne glassruter gir redusert isolasjonsevne og økt risiko for fukt og varmetap.
- Vinduer med punkterte/sprukne glass må påregnes skiftes ut, enten hele vinduet eller kun selve glassene.
- Det må påregnes noe vedlikehold og at flere vinduer må skiftes ut.
- Avvik rundt innsettsdetaljer kan føre til utettheter og risiko for fuktinntrenging og varmetap.
- Det anbefales å kontrollere og utbedre detaljene for å sikre tett og korrekt utførelse.
- Det må påregnes noe vedlikehold og at flere vinduer må skiftes ut.
- Eldre isolerglass har økt risiko for punktering og redusert isolasjonsevne, med fare for varmetap og kondensproblemer.

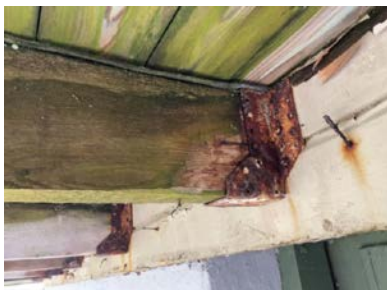
- Det er påvist mangelfull eller svekket innfestning.
- Det er påvist fukt-/råteskader i konstruksjonen.
- TG3 settes grunnet svak innfestning, korrosjon og sopp/råteskadet bærekonstruksjon. Totalrenovering av altan må påregnes.
- Rekkverket på balkong eller terrasse er for lavt i forhold til dagens krav.

Svak innfestning av korrosjonsskadet bjelkesko i bordkledning.

- Mangelfull eller svekket innfesting kan føre til redusert bæreevne og i verste fall fare for svikt eller sammenbrudd. Bjelkesko er kun skrudd inn i bordkledninger og bjelkesko er sterkt korrosjonsskadet.
- Det anbefales å få utført en fagkyndig vurdering og forsterke eller utbedre innfestingen for å sikre trygg bruk.
- Fukt- og råteskader kan føre til svekket konstruksjon og redusert bæreevne, med risiko for videre skadeutvikling.
- Råteskadede konstruksjoner må skiftes ut.
- Konsekvensen er at rekkverket ikke gir tilstrekkelig fallsikring i henhold til dagens krav, noe som medfører økt risiko for fallulykker og behov for utbedring for å oppnå tilfredsstillende sikkerhet. Rekkverk ble målt til 87 cm.

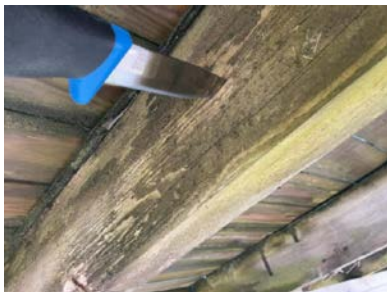
Råteskadet i bjelker/bærekonstruksjonen.

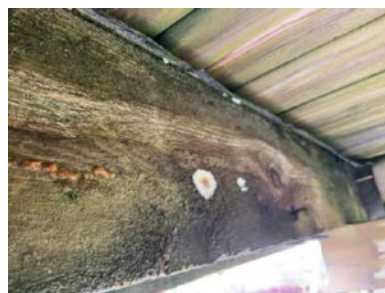
Soppangrep i bærende trekonstruksjon.

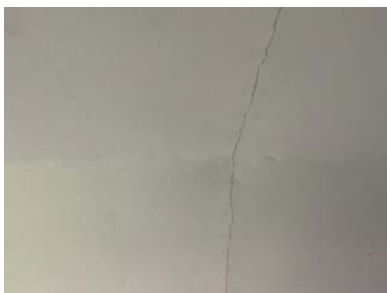
Sprekker i tak.

- Det anbefales å vedlikeholde, reparere eller fornye overflater etter behov.

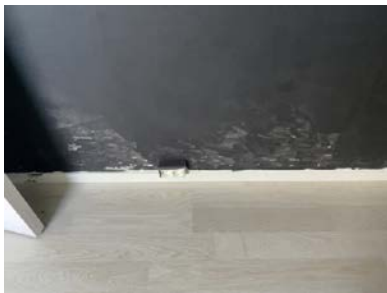
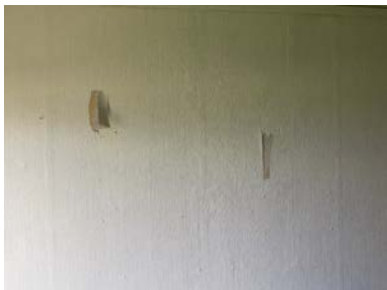
Løs/skadet tapet på i flere rom.

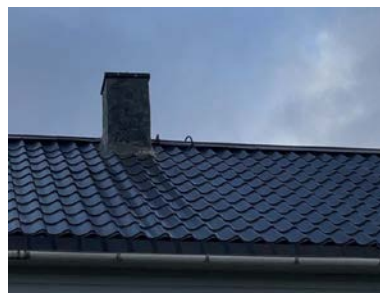
- Manglende synlighet av pipevanger gir usikkerhet om tilstand og utførelse. Skjulte skader eller utettheter kan forekomme, noe som kan medføre økt risiko for brann og fare for liv og helse.
- Det foreligger dokumentasjon på fyringsforbud. Fyringsforbud innebærer at ildstedet ikke kan benyttes på grunn av forhold som kan medføre brannfare og fare for liv og helse.

TG3 Pipe har fått furingsforbud grunnet sprekk i røykløp, den må derfor rehabiliteres før den kan brukes igjen.

Pipe med fyringsforbud i henhold til tidligere salgsoppgave/egenerklæring.

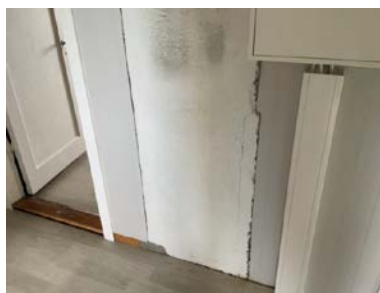
Sprekker mellom pipe/brannmur.

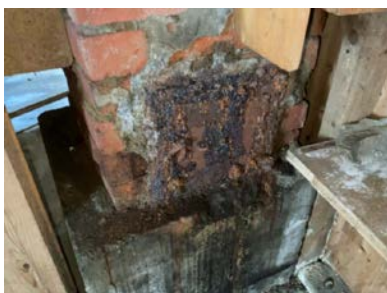
Defekt/uttett sotluke i sokkeletasjen.

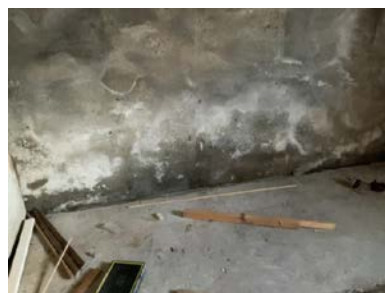
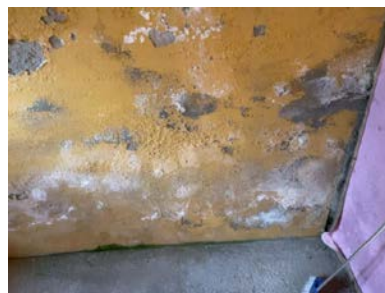
- For rom under terreng er hulltaking ofte en forutsatt og viktig del av undersøkelsen. Hulltaking er likevel ikke foretatt da dette er unødvendig eller praktisk mulig.
- Det er påvist indikasjoner på noe fuktgjennomtrenging i kjellergulv.
- Det er påvist indikasjoner på noe fuktgjennomtrenging inn i kjellermur.
- Det er påvist skader på overflate som riss og sprekker.
- Visuelle tegn på mott/stripest borebille i bærende konstruksjoner.

Salt/kalkutslag på grunnmur mot terreng grunnet fuktvandring gjennom vegg.

- Konsekvensen av manglende fuktmåling er at tilstanden til tiliggende konstruksjoner er usikker, og at det kan finnes skjulte feil (f.eks. fukt eller skade).
- Det påviste fuktnivå gir grunn til å overvåke konstruksjonen jevnlig for å se utvikling over tid, og eventuelt foreta tiltak for å unngå fuktskader.
- Fuktgjennomtrenging i kjellermur kan føre til oppfukting av vegger, med risiko for fuktskader, mugg og dårlig innneklima.
- Det anbefales å avdekke årsak til fuktinntrenging og iverksette tiltak, som forbedret drenering, tetting eller fuktsikring av muren.
- Det påviste fuktnivå gir grunn til å overvåke konstruksjonen jevnlig for å se utvikling over tid, og eventuelt foreta tiltak for å unngå fuktskader.
- Riss og sprekker i overflater i rom under terreng kan føre til fuktinntrengning fra grunnen. Dette øker risikoen for fuktskader, muggvekst og nedbrytning av materialer.

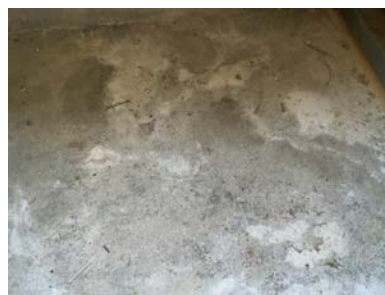
Salt/kalkutslag på gulv mot grunn grunnet fuktvandring gjennom betonggulv.

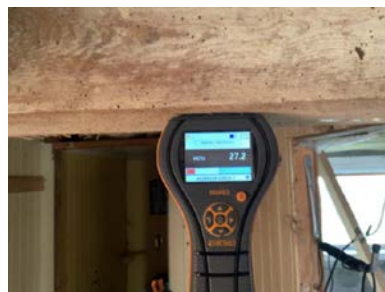
Det ble målt 27,2 vekt% fukt i bærende gulvbjelker, som er godt over anbefalte grenseverdier.  
Visuelle tegn på mott/stripest borebille.

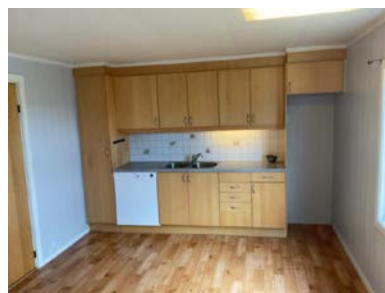
- Det er påvist skader/fuktskjolder i kjøkkengulvet.
- Manglende håndtak på deler av skuffer/skap.

Kjøkken i hovedetasje.

- De påviste skader må utbedres, løst gulvbelegg må påegnes skiftet (tatt med i egen post).
- Remonteres, eller skifte på samtlige.

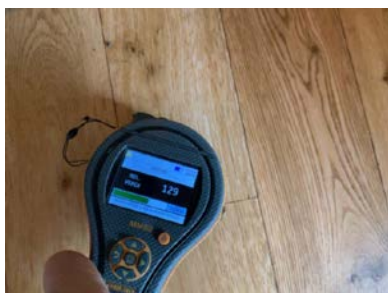
Ingen unormale fuktverdier ved bruk av fuktindikator på gulv nedenfor vask.

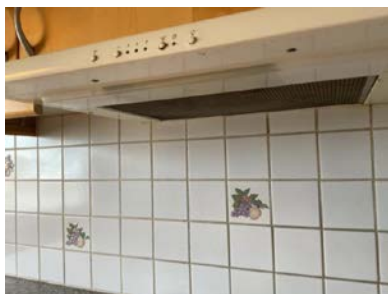
Kjøkkenventilator.

- Ventilatoren må skiftes.
- Defekt ved dagens befaring.

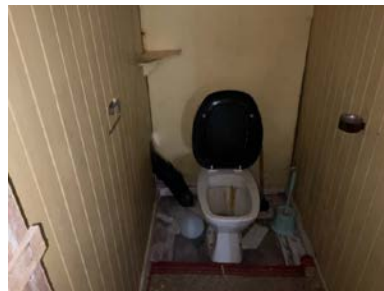
- Det er påvist skader på overflater som riss, sprekker, fuktskade eller svelling.

Toalett i sokkeletasje.

- Det anbefales å undersøke årsak og utbedre skader tidlig for å hindre videre forverring.

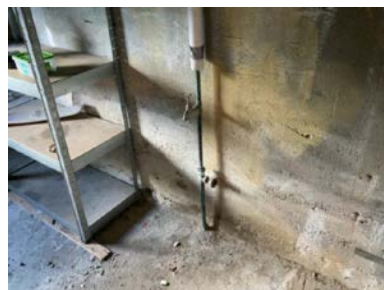
Stoppekrane er ikke funksjonell.

- Ufagmessig utførelse kan føre til økt risiko for lekkasjer, vannskader og redusert levetid på installasjonen.
- Det anbefales å få utført kontroll av fagkyndig og utbedre anlegget i henhold til gjeldende krav.
- Det anbefales å følge med på tilstanden. Det kan bli behov for utskifting av rørsystemet for å sikre videre funksjon og redusere risiko for skader.
- I forbindelse med oppgradering av våtrom vil det være naturlig med utskifting av rør.

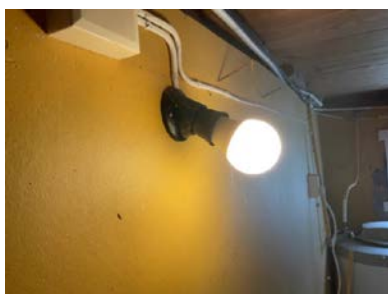
Manglende lyskupper.
