# Brenslestien 22

Farstad sentrum- Enebolig over tre plan i rolige omgivelser!

Befaringsdato: 02.06.2026

# Tilstandsrapport

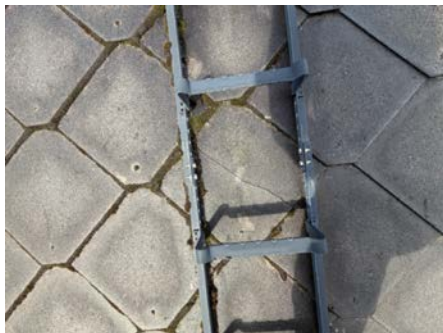
Utskifting av takteking må påregnes. På grunn av takets høye alder og registrerte skader anbefales det at takteking, undertak og nødvendige beslag skiftes samtidig for å sikre en varig løsning. Eternittplater inneholder asbest og må håndteres og deponeres i henhold til gjeldende regelverk. Dersom tiltak ikke utføres, må det forventes økende risiko for lekkasjer, fuktskader og skadeutvikling i takkonstruksjonen. TG3.

Det er påvist en del knekte taksteiner ved takstige.

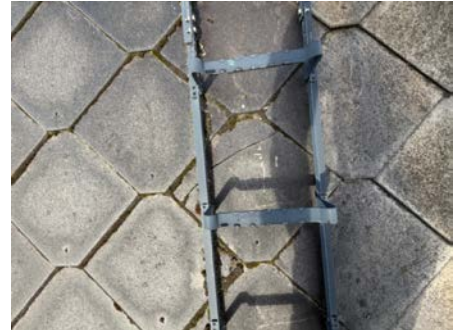
Det er påvist en del knekte taksteiner ved takstige.

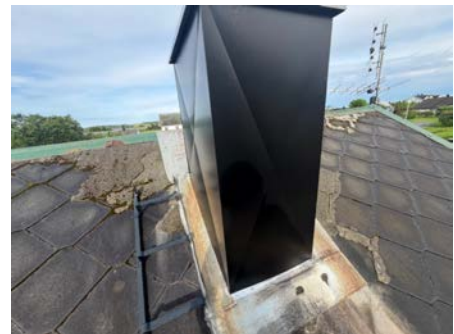
Skorsteinen over tak er utført med heldekkende pipebeslag som gir værbeskyttelse mot nedbør og inntrengning av fukt. Skorsteinen er ført opp over tak med en høyde som er minimum 80 cm over mønenivå.

Skorstein ovet tak.

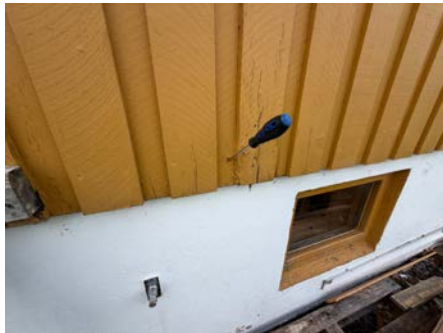
Råteskadet bordkledning, omfanget er fr

Råteskadete bord bør skiftes ut og berørte områder kontrolleres for eventuelle følgeskader i underliggende konstruksjoner. Det anbefales samtidig å etablere musesperre i nedre kant av kledningen for å redusere risikoen for inntrengning av skadedyr. Dersom forholdene ikke utbedres, kan råteskadene utvikle seg videre og medføre økte vedlikeholds- og reparasjonskostnader. Manglende musesperre kan over tid gi økt risiko for skader på isolasjon og trekonstruksjoner som følge av aktivitet fra skadedyr.

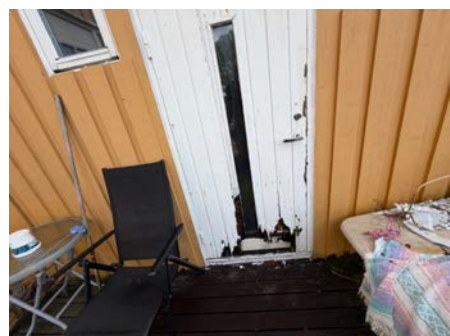
Det er påvist dør(er) med fukt/råteskader. Døren til boden på veranda har omfattende råteskader, ytterdøren med utgang fra soverom har fuktskader.

Store råteskader på døren til boden på veranda.

- Døren(e) står foran utskiftning.

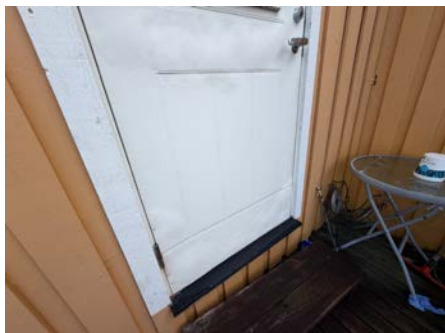
Fukskadet ytterdør inn til soverom.

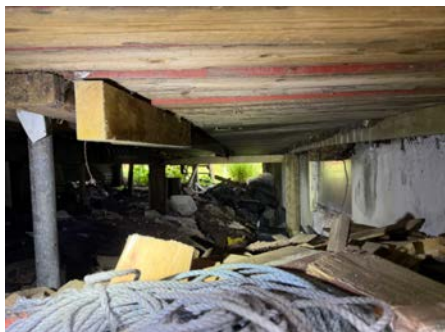
Det er registrert skjevheter i verandakonstruksjonen som indikerer setninger eller mangelfull fundamentering. Ved inspeksjon under verandaen er det observert provisoriske understøttelser og stedvis svak fundamentering. Terrassebord har værsiltasje og stedvise råteskader. Overflatene fremstår generelt vedlikeholdsbehovende. Rekkverkshøyden er målt til ca. 83 cm, hvilket er lavere enn dagens anbefalte sikkerhetsnivå på 100 cm.

En del nedbøying i gulvbjelke.

Det anbefales å utbedre fundamenteringen og kontrollere bærekonstruksjonen for å hindre videre skjevutvikling. Råteskadede terrassebord bør skiftes ut, og øvrige overflater bør rengjøres og overflatebehandles for å begrense videre nedbrytning. Lav rekkverkshøyde medfører økt fallrisiko og bør oppgraderes dersom verandaen skal tilpasses dagens sikkerhetskrav. Dersom forholdene ikke utbedres, kan videre nedbrytning føre til redusert bæreevne, økte vedlikeholdskostnader og redusert sikkerhet ved bruk av verandaen.

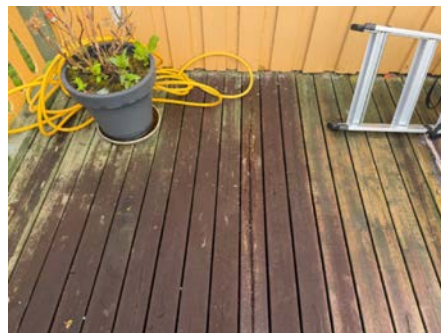
Råteskader i terrassebord.

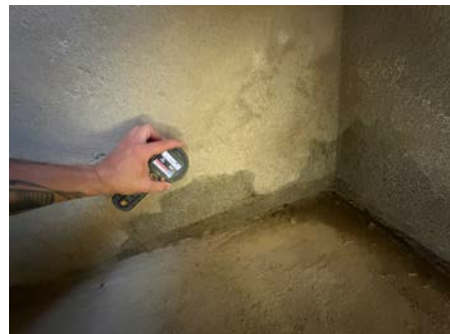
Det er registrert forhøyede fuktverdier i nedre del av kjellerveggene ved måling med fuktindikator.

Referansemålinger høyere opp på veggene viste normale verdier. Forholdet indikerer kapillært oppsug av fukt fra grunnen. Det er stedvis registrert saltutslag, avskalling av puss og fuktmerker langs vegger mot gulv. Kjelleren har typisk kjellerlukt, det ble ikke registrert tegn til aktive lekkasjer eller gjennomgående vanninntrengning på befaringsstidspunktet.

Fuktsøkt i nedkant av grunnmur. Utslag på fukt.

Fuktbelastningen kan over tid føre til ytterligere nedbrytning av puss, overflatebehandlinger og eventuelle organiske materialer som lagres eller monteres mot veggene. For å redusere fuktpåvirkningen anbefales det å opprettholde god ventilasjon i kjelleren og unngå innredning med fuktfølsomme materialer uten forutgående fuktsikring. Dersom kjelleren ønskes oppgradert eller innredet til annet enn lagerformål, må det påregnes omfattende tiltak knyttet til drenering, utvendig fuktsikring og eventuell isolering av konstruksjonene.

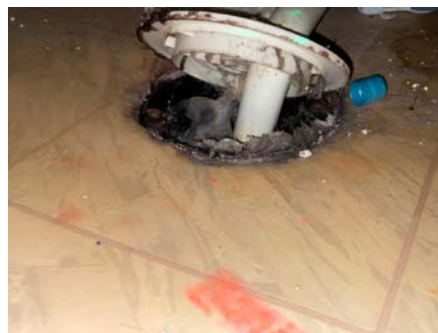
Sluk under dusjkabinett. Sluken er ikke rengjort før befaring, det er påvist at vinylbelegget er ført ned i sluken og klemt korrekt under klemringen.

- Overvåk tilstanden jevnlig. For å få tilstandsgrad 0 eller 1 må tettesjiktet skiftes ut, men tidspunktet for når dette er nødvendig er vanskelig å si noe om.
- Det er viktig å merke seg at levetiden til en membran varierer basert på kvalitet, installasjon og bruk. Eldre membraner kan bli sprø og sprekke opp, noe som fører til at de mister sin vanntettende funksjon. Dette kan resultere i vannlekkasjer gjennom vegger og gulv og fuktskader.

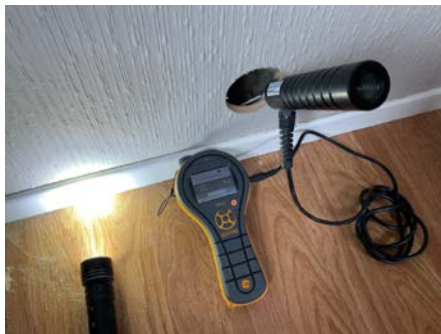
Hulltaking er foretatt fra tilstøtende rom uten å måle forhøyet fuktverdier i bakvegg eller i bunnsvill. Våtrommet er også fuktkontrollert med egnet fuktmåleverktøy og det er ikke påvist unormale forhold ved fuktsøk i relevante våtsoner i gulv og vegger.

Hulltaking og fuktmåling, ingen fukt eller andre avvik registrert i borehull. Hull blir blendet forsvarlig.

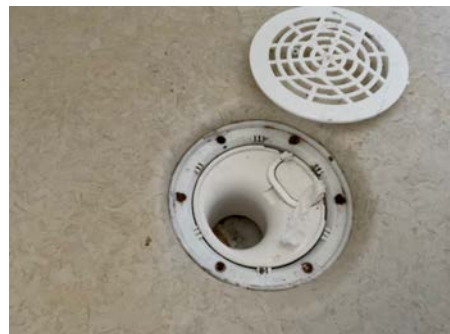
Sluk. Vinylbelegg er ført ned i sluken og korrekt klemt under klemring.

- Det er viktig å merke seg at levetiden til en membran varierer basert på kvalitet, installasjon og bruk. Eldre membraner kan bli sprø og sprekke opp, noe som fører til at de mister sin vanntettende funksjon. Dette kan resultere i vannlekkasjer gjennom vegger og gulv og fuktskader.

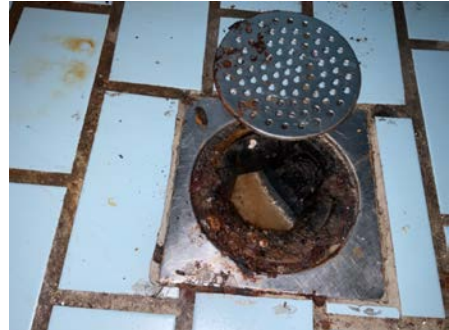
Badet har ukjent alder, men fremstår å være etablert på 1970- eller 1980-tallet. Dokumentasjon på utførelse, oppbygning eller senere oppgraderinger foreligger ikke. Gulvet er belagt med fliser og opplyst å ha elektrisk gulvvarme. Veggene er kledd med våtromsplater, og himlingen har panelte overflater. Rommet er innredet med servantinnredning, badekar og toalett. Sluket er av eldre type og fremstår med betydelig korrosjon. Det er ikke mekanisk avtrekk eller annen tilfredsstillende ventilasjon av rommet. Våtrommet må oppgraderes for å tåle normal bruk etter dagens krav. Våtrommet er av eldre dato og har passert forventet teknisk levetid for både overflater, tettesjikt, sluk samt vann- og avløpsinstallasjoner. Det foreligger ingen dokumentasjon som bekrefter oppbygning, membranløsning eller utførte arbeider. Sluket er sterkt korrodert og har oppnådd høy alder. Manglende ventilasjon medfører redusert uttørkingsevne og økt risiko for fuktskader. På grunn av alder kan tilstanden til skjulte konstruksjoner og tettesjikt ikke verifiseres.

Sluk av støpejern fra byggeår.

Badet vurderes å ha behov for full rehabilitering for å tilfredsstillende dagens krav til fuktsikkerhet og funksjon. Ved fortsatt bruk må det påregnes økt risiko for lekkasjer, skjulte fuktskader og følgeskader i tilstøtende konstruksjoner. Utskifting av sluk, vann- og avløpsinstallasjoner, etablering av tilfredsstillende ventilasjon samt oppbygging av nytt godkjent våtrom må påregnes. TG3 er gitt på grunn av våtrommets høye alder, sterkt korrodert sluk, manglende ventilasjon og at anbefalt brukstid for sentrale bygningsdeler og installasjoner vurderes å være overskredet. Badet har behov for total rehabilitering.

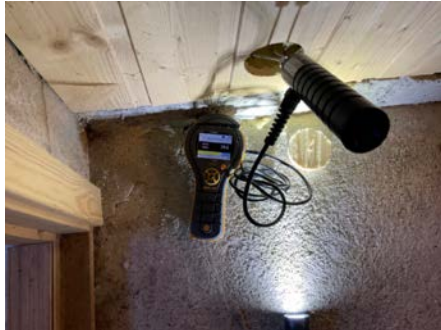
Hulltaking er foretatt og det er påvist avvik i konstruksjonen. Ved hulltakingen ble det registrert forhøyede fuktverdier i bunnsvill. Det ble ikke registrert synlige skader, misfarging, råte eller andre tegn til nedbrytning i borehullet. Fuktutslaget er lokalisert i overgangen mellom treverk og murkonstruksjon. På bakgrunn av måleresultatene og registrerte forhold vurderes fuktpåvirkningen å skyldes kapillært oppsug av fukt fra grunnen og/eller tilstøtende murkonstruksjoner. Det ble ikke registrert forhold som indikerer lekkasje fra våtrommets vann- eller avløpsinstallasjoner.

Konsekvens/tiltak: Forholdet vurderes som typisk for eldre konstruksjoner hvor treverk står i kontakt med eller nær murverk uten tilfredsstillende fuktsperre. Dersom fuktbelastningen øker eller det oppstår tegn til nedbrytning, bør nærmere undersøkelser gjennomføres.

Utslag på fukt i bunnsvillen mot mur, utslaget skyldes mest sannsynlig kapillært oppsug i fra grunnen. Ikke lekkasje i badet.

Bade har behov for full renovering. Ved eventuell renovering bør det legges nye drenerende masser i gulvet, samt at gulvet isoleres og legges dampspærre, dette vil hjelpe mot kapillært oppsug i fra grunnen.
