ENEBOLIG M/HYBEL/SOKKELLEIL. · TILSTANDSRAPPORT  
MED VERDITAKST

# Ålesundsvegen 1299

6240 ØRSKOG

| Rapportdato | 01.10.2026 |

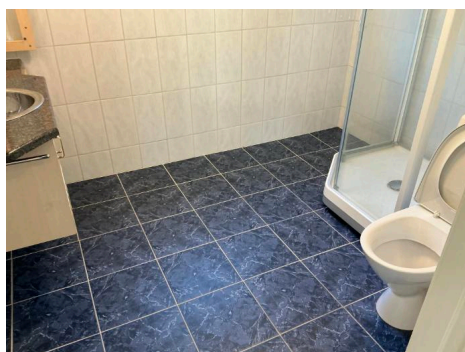
Bad 1.etasje

**TG3** **A.2.1.3 - Vanntett sjikt og tett tilslutning til sluk og andre gjennomføringer i gulv og vegger - Bad 1.etasje**  
*Bad 1. etasje*

- Tettesjiktets erfaringsbaserte funksjonstid er oppbrukt og tilfredsstillende ikke dagens forventninger til tettefunksjon. Det anbefales å planlegge for snarlig utskifting/etablering av nytt tettesjikt
- Dette medfører full oppgradering av våtrommet.
- Mangelfull eller svekket vanntetting medfører økt risiko for lekkasje og fuktskader i tilstøtende bygningsdeler, dersom tiltak ikke utføres.

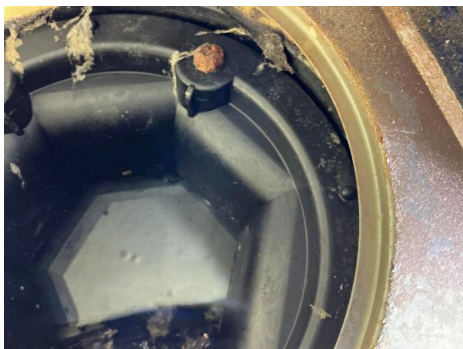
**TG1** **A.2.1.8 - Kontroll i tilliggende konstruksjoner**

Hulltaking er foretatt fra garderoberom bak dusjsone, det er målt 8vekt% fuktighet inne i hulltakingen, tørt treverk.

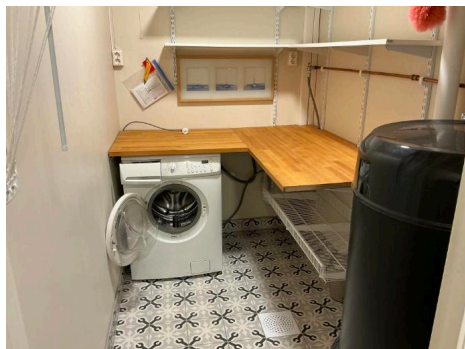
Vaskerom hovedenhet

#### **TG2** A.2.1.1 - Overflater – Vegger og himling

- Det er påvist saltutslag og malingsavskalling på hjørne i yttervegg, noe som kan indikere fukt i konstruksjonen.

- Det anbefales å undersøke og utbedre eventuell fuktinntrengning ved ytterveggen før malingsavskalling og saltutslag repareres, da fortsatt fukt kan medføre ytterligere overflateskader og skade på underliggende konstruksjon.

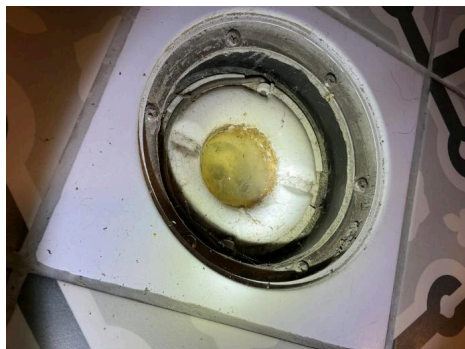
Sluk vaskerom

#### **TG1** A.2.1.4 - Vann- og avløpsledninger inkludert sluk

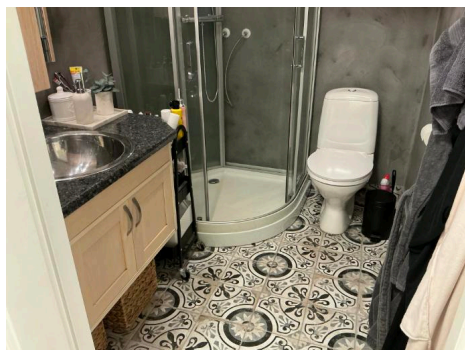
Bad utleieenhet underetasje

##### TG1 A.2.1.1 - Overflater – Vegger og himling

Det er målt et lokalt fall på ca 16 mm fra sluk og ca. 80 cm ut fra sluket mot dør. Videre er det registrert fall mot sluk i to retninger på øvrige deler av gulvet. En slik stikkprøvekontroll vil ikke nødvendigvis avdekke mindre avvik eller lokale områder med motfall.

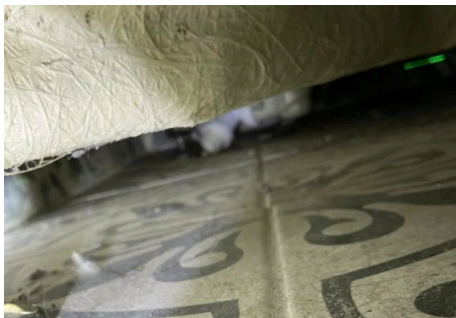
Sluk under kabinett

## TG1 A.2.1.4 - Vann- og avløpsledninger inkludert sluk

- Det anbefales å tilrettelegge for bedre tilgjengelighet til sluket, slik at periodisk rengjøring og inspeksjon kan gjennomføres; manglende tilgang øker risikoen for redusert avrenning og at eventuelle feil ved sluk og tettesjikt ikke oppdages.
- Sluk og tettesjikt er ufullstendig undersøkt på grunn av dusjkabinettets plassering, og nærmere kontroll bør utføres dersom det oppstår tegn til lekkasje eller fuktskade.
- Det anbefales jevnlig observasjon og planlegging for fremtidig utskifting eller utbedring av tettesjikt, da alder medfører usikker fremtidig funksjon og økt risiko for lekkasje eller funksjonssvikt.

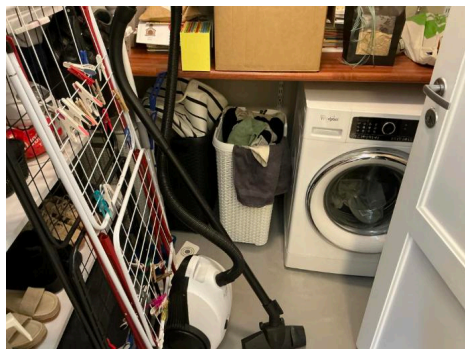
Vaskerom utleieenhet

#### **TG1** A.2.1.1 - Overflater – Vegger og himling

Det er målt et lokalt fall på ca 16 mm fra sluk og ca. 80 cm ut fra sluket. Videre er det registrert fall mot sluk i to retninger på øvrige deler av gulvet. En slik stikkprøvekontroll vil ikke nødvendigvis avdekke mindre avvik eller lokale områder med motfall. Dette er et vaskerom hvor håndtering av lekkasjevann er viktigst.

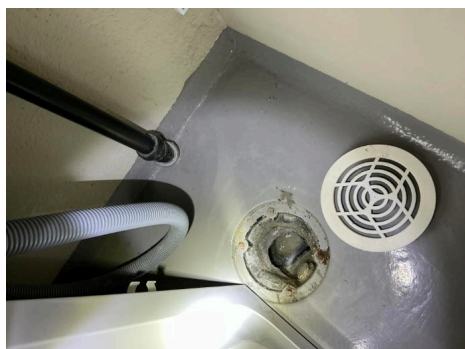
Sluk vaskerom utleieenhet

**TG1 A.2.1.4 - Vann- og avløpsledninger inkludert sluk**

- Det anbefales jevnlig observasjon og planlegging for fremtidig utskifting, da alderen gir økt risiko for funksjonssvikt og lekkasje over tid.

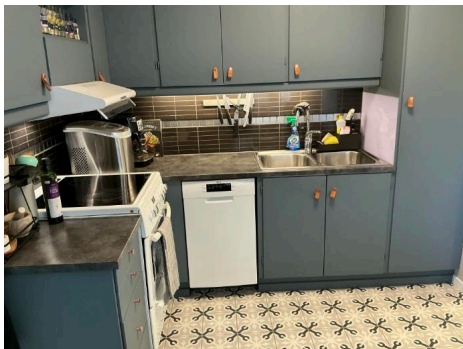
### TG1 A.2.2.2 - Overflater - Gulv

### TG2 A.2.2.4 - Avtrekk ved matlaging

- Det er registrert skader, avflassing av maling på innredningen.

- Innredningen bør utbedres og overflatebehandles som følge av registrerte skader og avflassing av maling. Ved manglende utbedring kan skadene utvikle seg og medføre ytterligere overflateslitasje.

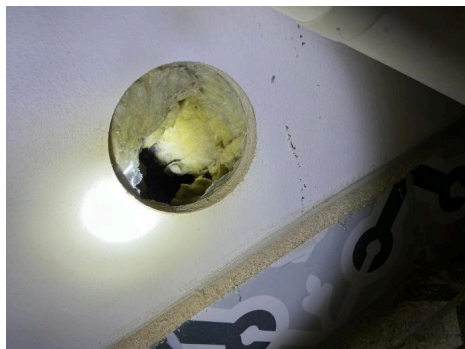
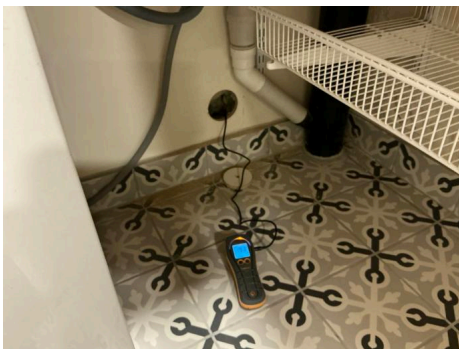
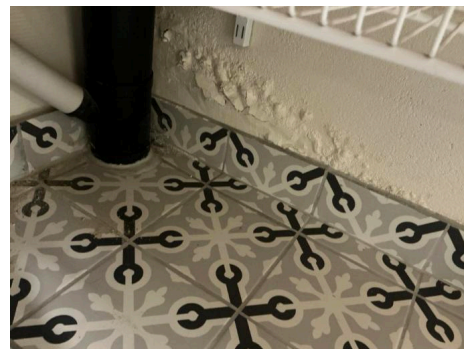
Det er foretatt hulltaking i utforet vegg mot vest i vaskerommet. I åpningen er det registrert sponplate, plastfolie, isolasjon og svartpapp inn mot grunnmuren. Fuktinnholdet i treverk ble målt til 19–20 vektprosent. **Dette er en forhøyet fuktverdi som gir risiko for fuktskader** i den utforede konstruksjonen.

Det er også registrert saltutslag og avflassing av maling på malt mur mot nord i samme område. Disse forholdene tyder på utvendig fuktbelastning. Plastfolien kan begrense konstruksjonens mulighet for uttørking innover. Omfanget av eventuell skjult skade kan ikke fastslås ut fra hulltakingen alene.

Det anbefales nærmere undersøkelser for å avklare årsak og omfang av fuktbelastningen, samt tilstanden i den utforede veggen. Terrengforhold, drenering og utvendig fuktsikring bør inngå i vurderingen. Ved vedvarende fuktbelastning er det risiko for skader på treverk og øvrige organiske materialer, samt ytterligere avflassing på murveggen. Utbedring av veggkonstruksjonen bør vurderes når fuktårsaken er avklart. Det vil være en fordel at også denne veggen har åpen mur uten utforet trevegg, slik som nordveggen på vaskerommet.

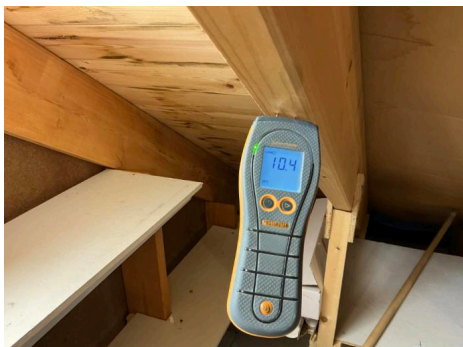
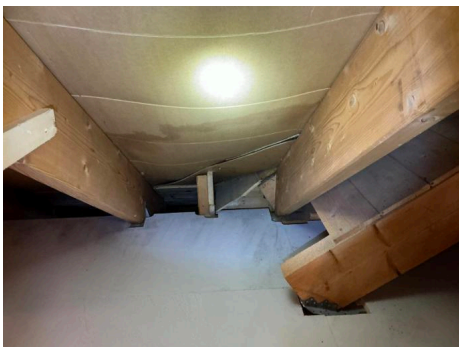
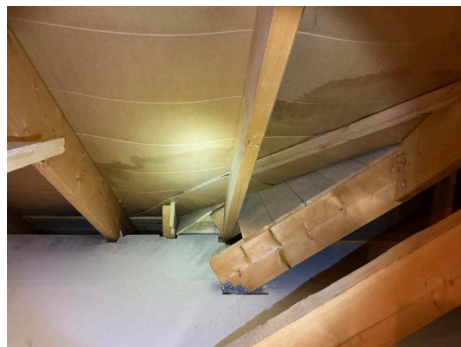
- Det er påvist buler og fuktmerker i undertaksplatene, kan tyde på tidvis kondensering i takkonstruksjonen, som kan skyldes begrenset ventilering i enkelte områder.
- Utvendig del av dragere mot sør og vindskier er slitt.

- Begrenset ventilering og lufting av yttertaket bør undersøkes og forbedres ved behov, da buler og merker i undertaksplatene kan tyde på tidvis kondensering med risiko for fuktbelastning og skader.
- Dragere og vindskier må vedlikeholdes, lokal utskiftning av vindskier kan ikke utelukkes

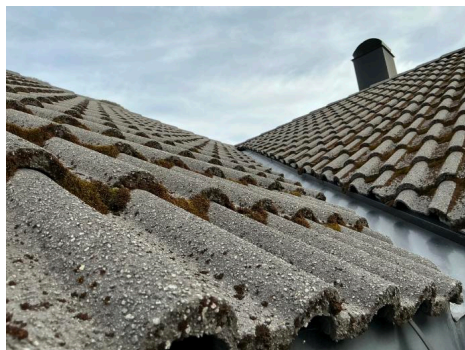
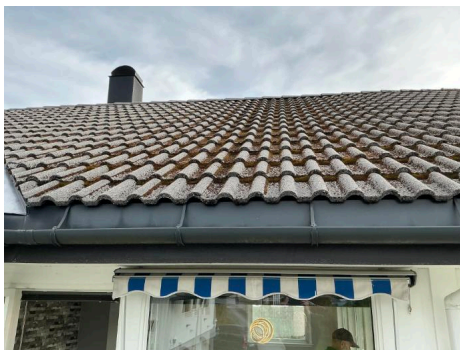
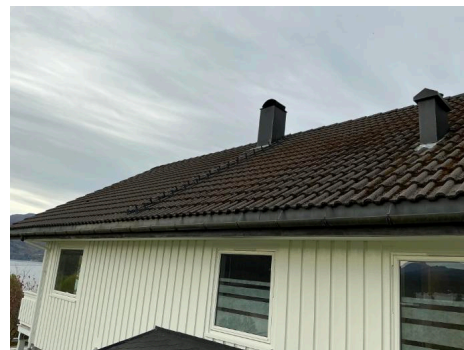
### TG2 A.3.18.2 - Tekking (undertak, sløyfer, lekter og yttertekking) inkludert gradrenner, alle typer beslag på yttertak, takrenner og nedløp

Taket (takkonstruksjon, taktekking og skorstein) er kun observert fra takfot ved bruk av stige, og vurderingen er derfor begrenset til denne tilkomsten. Det er ikke sikkerhetsmessig forsvarlig å ferdes på taket. Selv om det ikke ble registrert synlige skader ved befaringen, kan det ikke utelukkes at det foreligger forhold som kun kan avdekkes ved nærmere inspeksjon fra taknivå. Denne usikkerheten må tas i betraktning. Nærmere undersøkelse kan gjennomføres av fagkyndig person under forsvarlige sikkerhetsforhold.

- På grunn av alder og stedvis mosegroing bør taktekkingen følges opp jevnlig, med fjerning av mose ved behov og planlegging for fremtidig utskifting, da forholdene kan medføre redusert funksjon og økt risiko for lekkasjer over tid.

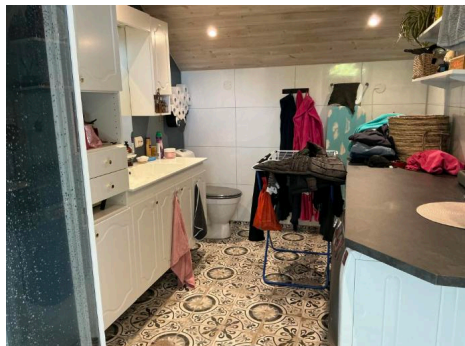
**TG1 A.2.1.1 - Overflater – Vegger og himling**

**TG2 A.2.1.2 - Overflater – Gulv - bad garasjeloft**

Det er målt et lokalt fall på 10 mm fra sluk og ca. 80 cm ut fra sluket. Videre er det registrert fall mot sluk i to retninger på øvrige deler av gulvet. En slik stikkprøvekontroll vil ikke nødvendigvis avdekke mindre avvik eller lokale områder med motfall.

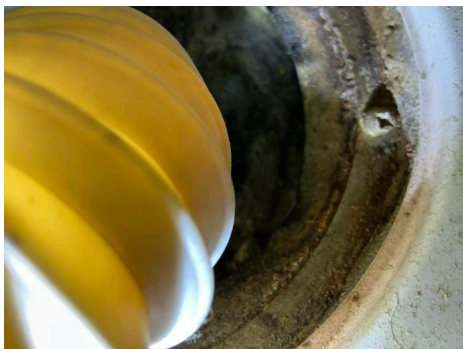
#### **TG1** A.2.1.4 - Vann- og avløpsledninger inkludert sluk

Hulltaking er foretatt fra gang bak dusjsone, det er målt 8vekt% fuktighet inne i hulltakingen, tørt treverk.
