# Tilstandsrapport

Tomannsbolig

Myraveien 3 , 6514 KRISTIANSUND N

Befaringsdato: 18.09.2026

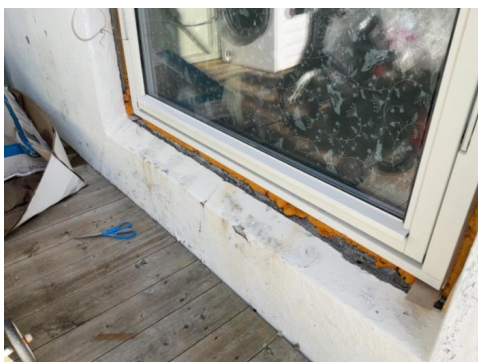
- Det er påvist avvik rundt innsettingsdetaljer som fører til at det kommer fukt inn i konstruksjonen.
- Vinduer har usikker fremtidig funksjon: Isolerglassruter eldre enn 35 år.

TG3 settes grunnet manglende omramming/beslag ved kjellervinduer.

Manglende vannbrett/tetting på vinduer i kjeller.

- Avvik rundt vinduenes innsettingsdetaljer kan føre til fuktinntrenging i veggkonstruksjonen, med risiko for fuktskader, råte og redusert levetid på konstruksjonen.
- Det anbefales å utbedre beslag, vannbord, tetting og øvrige innsettingsdetaljer for å hindre videre fuktinntrenging, samt kontrollere og reparere eventuelle følgeskader i konstruksjonen.
- Eldre isolerglass har økt risiko for punktering og redusert isolasjonsevne, med fare for varmetap og kondensproblemer.
- Det anbefales å planlegge utskifting av vinduene for å sikre tilfredsstillende funksjon og energieffektivitet.

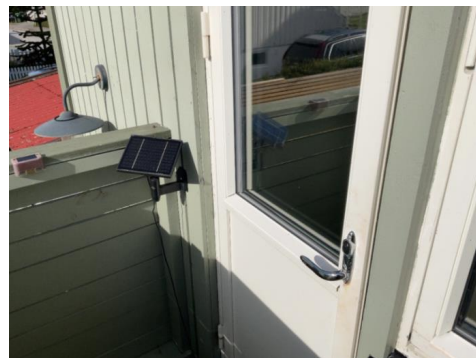
TG3 settes grunnet defekt balkongdør.

Balkongdør fra soverom 1. Etasje, med defekt låse/vriderfunksjon.

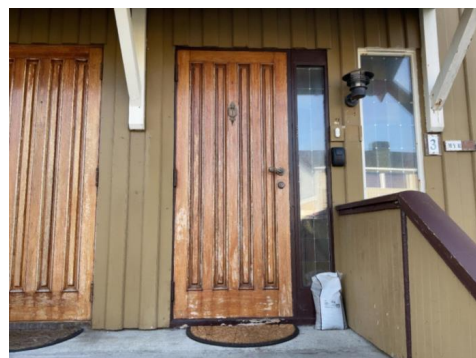
Hovedinngangsdør i teak med sidefelt i glass.  
Døren har behov for overflatebehandling.

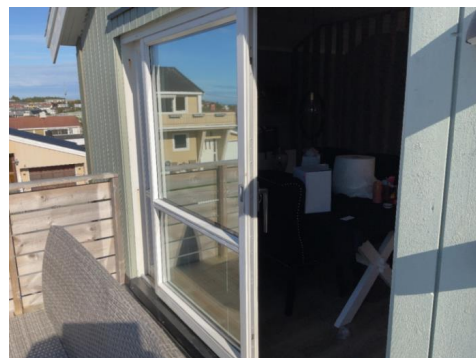
Balkongskyvedør mot vest i 2. Etasje, med løst innvendig håndtak.

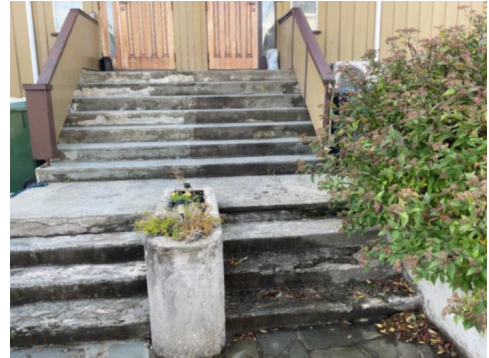
Felles inngangstrapp i betong med rekkverk i tre, tegn på frostskafer i konstruksjonen.

Felles inngangstrapp i plasstøpt betong mot kommunal vei.

- Manglende håndreke i tretrapp, anbefaler montering av håndreke.
- Frostskafer i inntrinn på betongtrapp, kan medføre videre frostspregning/skafer/is på trapp. anbefaler utbedring av overflater som er skadet.

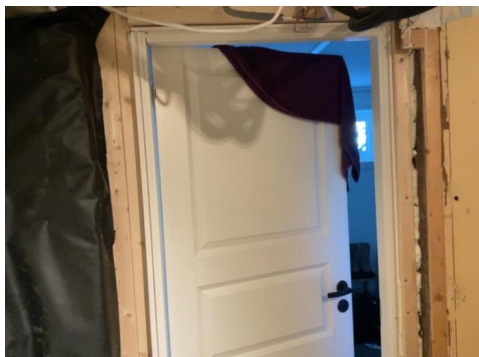
Manglende avslutning rundt innvendig sør i kjeller.

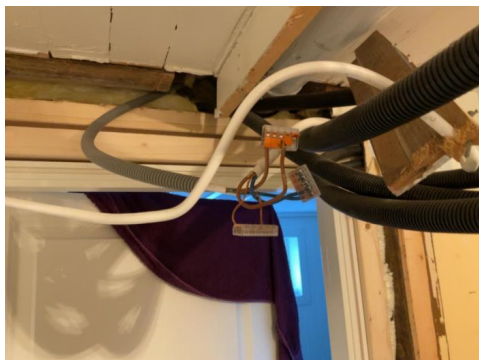
Manglende komplettering av kasse i tak (kjeller).

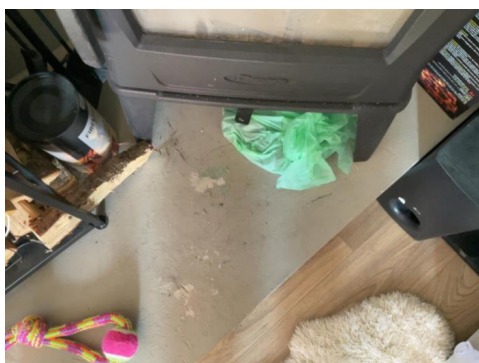
- Ildfast plate mangler på gulvet under/foran ildstedet og øker risikoen for at glør eller varme kan antenne brennbart gulv. Dette medfører brannfare og kan utgjøre fare for liv og helse.
- Det er åpenbar risiko for helse, miljø og risiko på grunn av avvik i pipe/skorsteiner og ildsteder. Tilsynsrapport fra brannforebyggende enhet er under 5 år og vurderingen baseres på den.

Ikke tilfredstillende avstand til brennbart materiale i front.

- Det anbefales å montere ildfast plate under luker på pipe.
- Det anbefales å montere ildfast plate under og foran ildstedet i henhold til gjeldende krav, for å sikre tilstrekkelig beskyttelse mot brann. gjeldende krav er 300 mm i front av ildsted, dette er ikke tilfredsstilt ved dagens løsning.
- Teglsteinspipe er 70 år (Normal levetid 50-66 år). og det må påregnes piperahabilitering innen kort tid. Dette er søknadspliktig mot Kristiansund kommune.

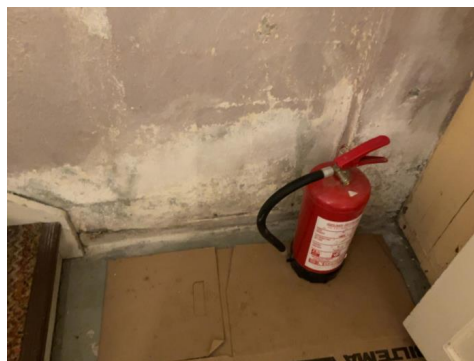
- Det er gjennom hulltaking påvist høyt fuktnivå inne i innforet vegg, men ikke påvist fuktskader i dette området.
- Det er påvist indikasjoner på noe fuktgjennomtrenging i kjellergulv.

- Det er påvist fuktskjolder/fuktskader på overflater i underetasje/kjeller.

Visuelle tegn på fuktvandring gjennom yttervegg mot terreng ved salt/kalkutslag på innsiden av grunnmur.

- Høyt fuktnivå i trekonstruksjonen gir økt risiko for utvikling av fuktskader, mugg og råte over tid.
- Det anbefales å avdekke årsak til fukt og iverksette tiltak for å redusere fuktbelastningen, samt følge med på utviklingen.
- Det påviste fuktnivå gir grunn til å overvåke konstruksjonen jevnlig for å se utvikling over tid, og eventuelt foreta tiltak for å unngå fuktskader.
- Fuktskjolder og fuktskader kan indikere fuktinntrenging, med risiko for videre skadeutvikling og dårlig innneklima.
- Det må foretas ytterligere undersøkelser for å fastslå omfang/årsak.

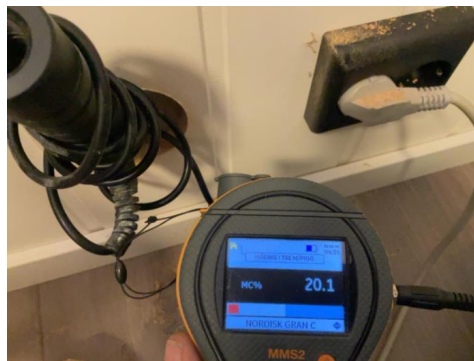
Kontrollmåling på soverom i kjeller viste 20,1 vekt% fukt, som er noe over anbefalte verdier hvor det anbefales under 17 vekt%.

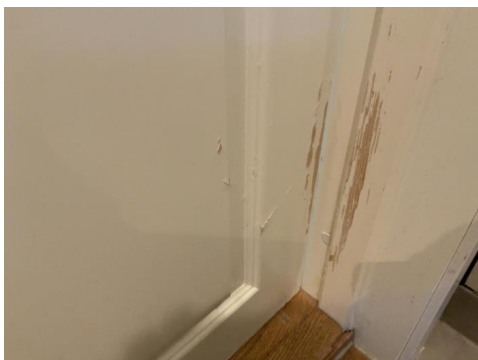
Skade/slitasje etter kjøledyr (hund).

- Lokal utbedring må påregnes etter skader fra kjøledyr (hund).

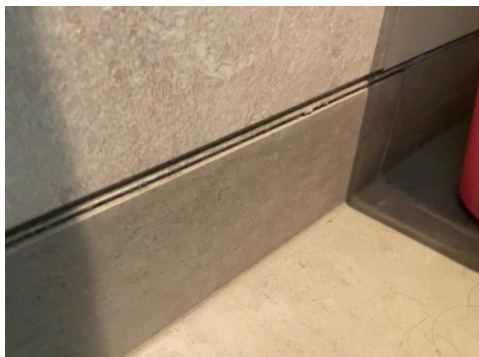
Manglende fugging ved fotlist av aluminium bak innredning (våtsone).

- Det må foretas lokal utbedring/fuging av bunnlist ved innredning. For å unngå fuktopptrekk i bunn av baderomsplater.

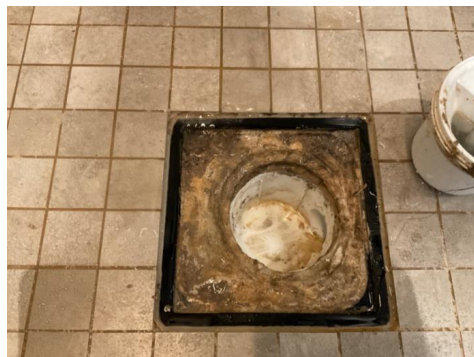
Plastsluk i dusjnisje.

- Innhent dokumentasjon, eller utfør en vanntest av våtrommet.

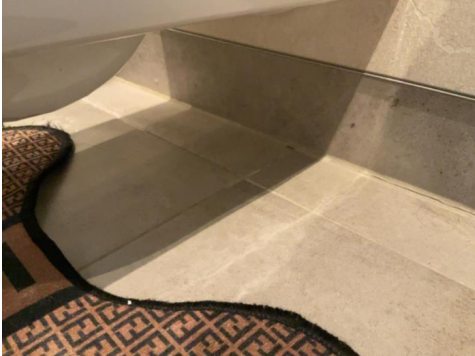
Ingen synlig drepsåpning ved innebygd systerne for toalett, eller annen opplysning om utførelse/type.

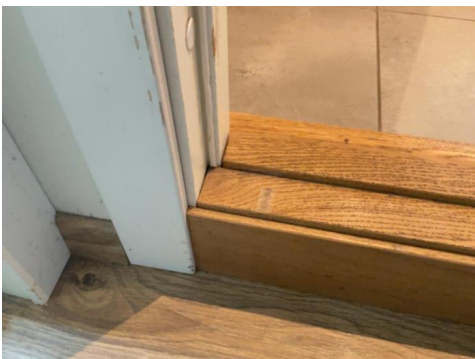
Dørterskel uten mulighet for tilluft.

- Manglende tilluftsventilering i våtrommet kan føre til dårlig luftsirkulasjon og høy luftfuktighet. Dette øker risikoen for kondens, muggvekst og fuktskader over tid.
- Det anbefales å etablere tilfredsstillende tilluft, for eksempel ved spalte under dør eller ventil i dør/vegg. Dette vil bidra til bedre ventilasjon og redusere fuktbelastningen i rommet.

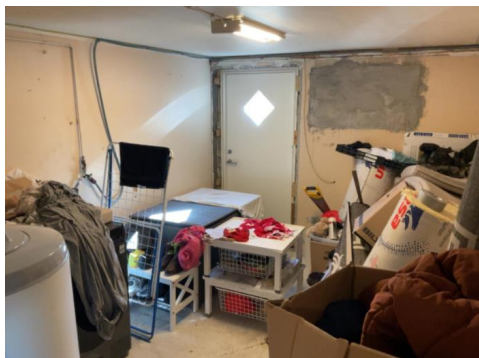
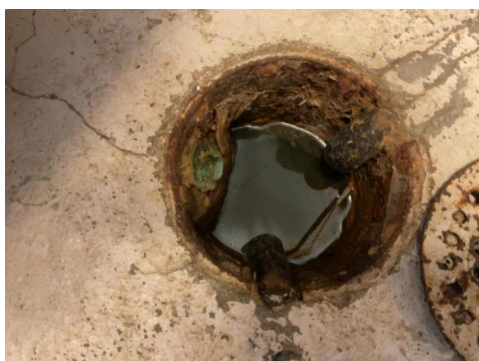
TG3 settes på vaskerom som er fra byggedato og har ingen tettesjikt i våtsoner, og må derfor påregnes oppdatering til dagens krav innen kort tid.

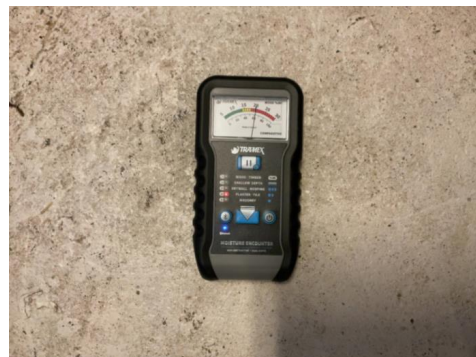
- Konsekvensen er at tilstanden i tilliggende konstruksjoner er usikker, og det kan finnes skjulte feil (f.eks. fukt eller skade).

Bruk av fuktindikator på gulv viste forhøyede verdier.

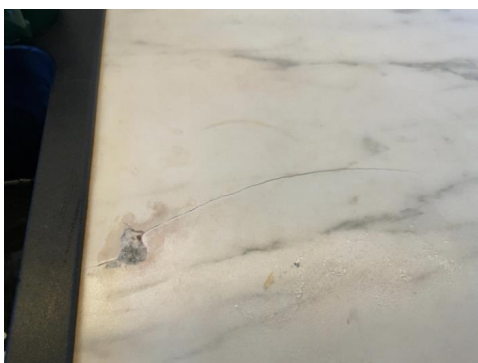
Skader på benkeplate.

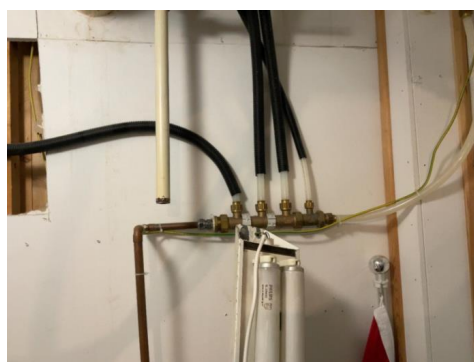
Rør i rør stamme skal være i lukket skap med drenering til rom med sluk. Mangler også endeavslutninger på trekkerør.

- Ufagmessig utførelse kan føre til økt risiko for lekkasjer, vannskader og redusert levetid på installasjonen.
- Det anbefales å få utført kontroll av fagkyndig og utbedre anlegget i henhold til gjeldende krav.
- Eldre glødde kobberør har økt risiko for slitasje og lekkasjer, med fare for vannskader.
- Det anbefales å følge med på tilstanden. Det kan bli behov for utskifting av rørsystemet for å sikre videre funksjon og redusere risiko for skader.

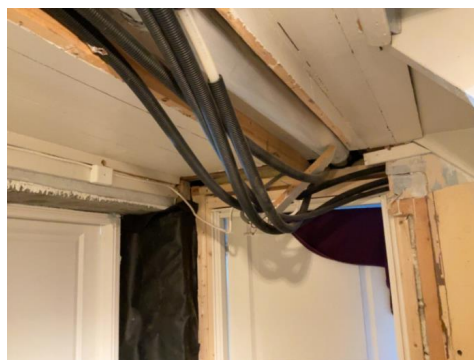
Rørlegging fremstår som ufagmessig utført og mangler tilfredstillende innfestning i kjeller.

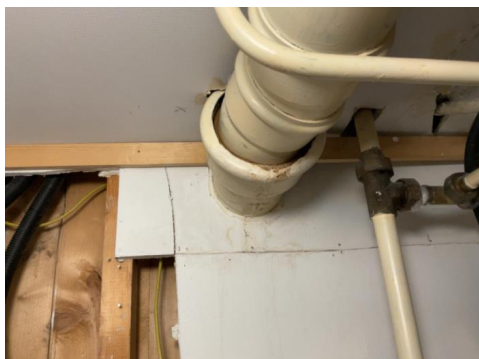
Tegn på mindre lekkasjer ved overgangen fra plastrør inn i dukttilt støpejernsrør i kjeller.

- Manglende stakemulighet kan gjøre det vanskelig å rense og vedlikeholde avløpsanlegget, med økt risiko for tilstopping og driftsproblemer.
- Det anbefales å etablere tilfredsstillende stakemuligheter for å sikre enkel tilgang for rensing og vedlikehold.
- Det er opplyst av eier om at det ikke er stakeluke på avløpsanlegget. Dette bør etableres.
- Eldre avløpsrør har blant annet større sannsynlighet for lekkasjer, noe som kan føre til omfattende og kostbare vannskader i boliger.
- Det er ikke behov for utbedringstiltak siden anlegget fungerer i dag, men ut ifra alder kan skader plutselig oppstå på eldre anlegg.
- Det anbefales å planlegge utskifting eller oppgradering av rørsystemet for å sikre videre driftssikkerhet.

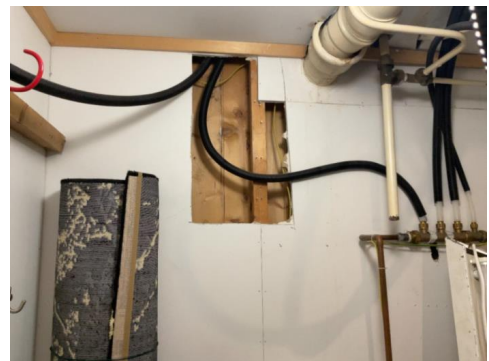
Det er skader/mangler i brannvegg, samt manglende brannvegg/skille på kaldloft, dette kan medføre pålegg ved et eventuelt branntilsyn.

Ikke tilfredstillende brannvegg mot nabo, åpent bindingsverk uten gipsplater.

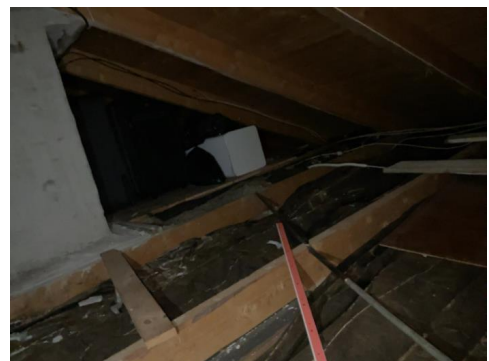
Ikke tilfredstillende brannvegg/skillemot kaldloft.

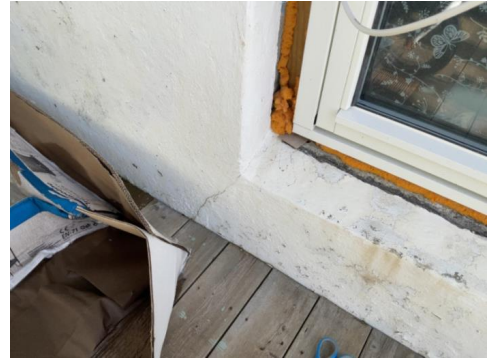
Mindre riss/sprekker i grunnmr.

- Lokal utbedring må utføres.

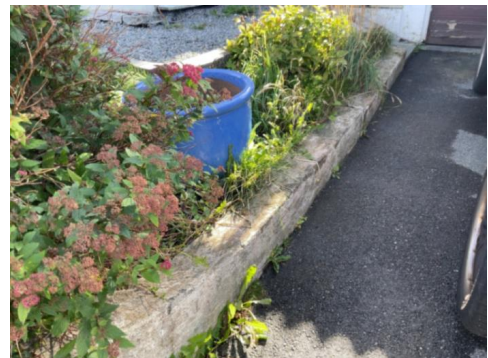
Mindre sprekker i mur.

- Mindre sprekker og skjevheter kan skyldes normale bevegelser eller setninger, men kan utvikle seg over tid.
- Det anbefales å følge med på utviklingen og vurdere nærmere undersøkelser dersom forholdene endrer seg.

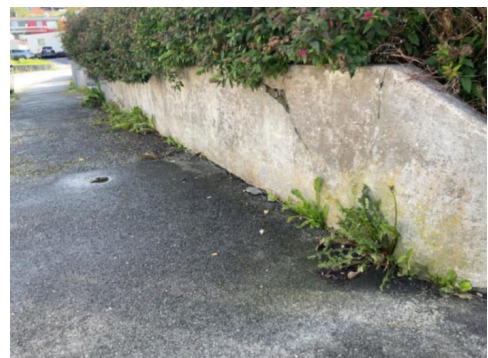
Sprekker i mur mot kommunal vei.
