Solnørdalsvegen 40

Adresse	Solnørdalsvegen 40 6240 ØRSKOG
Prisantydning	Kr 3 600 000,-
Omkostninger	Kr 108 990,-
Totalpris	Kr 3 708 990,-
BRA-i/BRA Total	170/237 m ²
Eierform	Eiet
Boligtype	Enebolig
Byggeår	1962
Soverom	4
Etasje	2

Tilstandsrapport

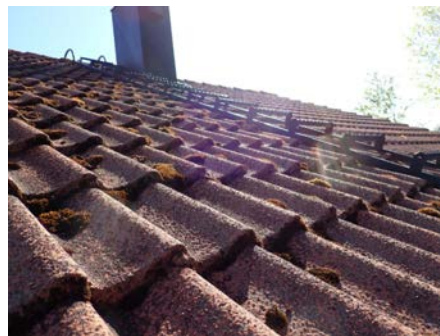
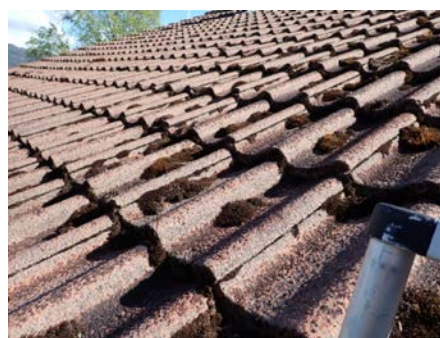
Dersom tiltak ikke utføres, kan dette føre til økt slitasje på takstein, frostsprengning og redusert levetid på taktekkingen.

Det anbefales å fjerne mose fra takets nordside og overvåke tilstanden jevnlig.

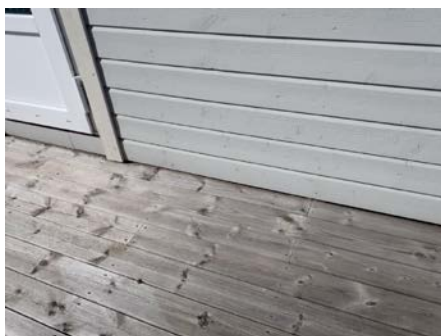
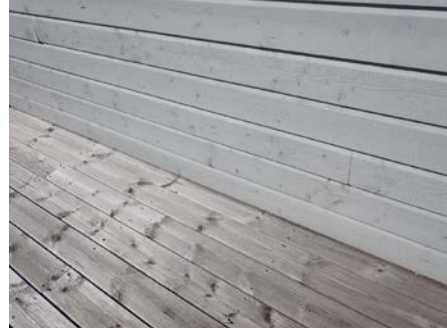
Manglende tiltak kan føre til økt risiko for fuktskader og redusert levetid på kledning.

Det bør etableres tilstrekkelig avstand mellom bordkledning og tredekke på veranda, samt montere beslag i overgangen for å hindre fuktopptrekk og råteskader.

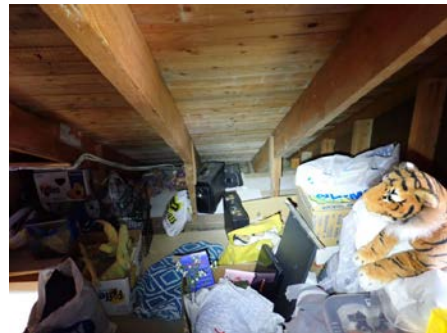
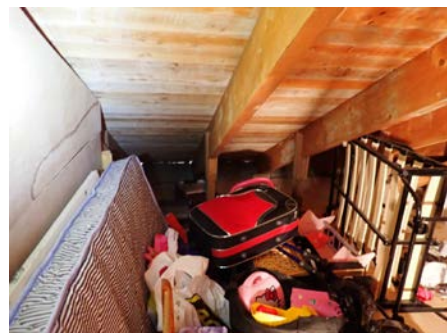
Avvik: · Det er liten lufting i nedre kant av konstruksjonen.

Lite lufting

- Lufting/ventilering må forbedres.

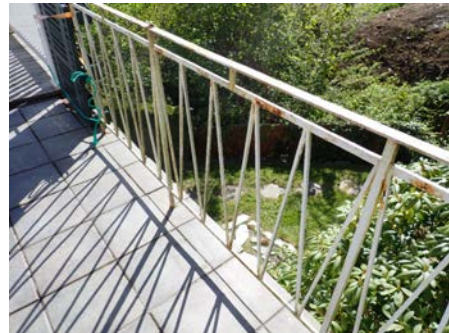
Rustskader smijernsrekkverk på original veranda som provisorisk er festet til nytt rekkverk treveranda.

Rustskader rekkverk

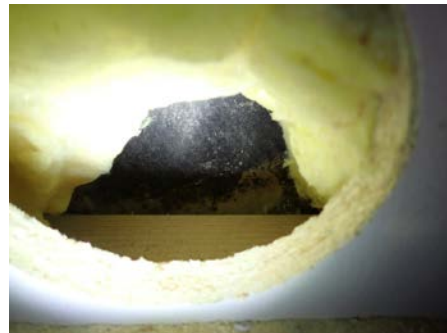
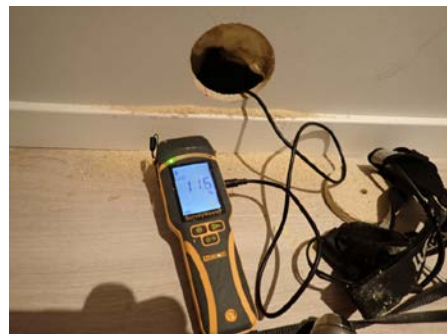
Det er benyttet asfaltpapp på grunnmuren i denne boligen som var vanlig på byggetidspunktet. Asfaltpapp har begrenset diffusjonsåpenhet, noe som kan medføre at fukt fra grunnmuren transporteres videre inn i veggkonstruksjonen og utlektingen.

Bruk av asfaltapp mot grunnmur i utforede trevegger i rom under terreng kan føre til fukt- og muggskader, da asfaltappen hindrer nødvendig uttørking av konstruksjonen. Dette kan medføre risiko for mugglukst og skader på bygningsmaterialer over tid.

Fuktmåling 11,6 %

Det anbefales å overvåke forholdene jevnlig og vurdere ytterligere undersøkelser dersom det oppdages tegn til fukt eller lukt, for å unngå utvikling av skader.

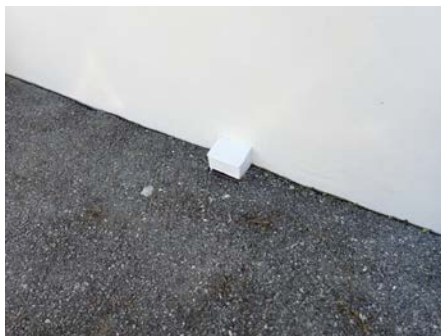
Avvik: · Det er ikke adkomst til krypkjelleren og den er ikke undersøkt innvendig. Kryp Kjeller regnes for å være en risikokonstruksjon som er utsatt for fukt- og råteskader i bunnsvill, trebjelkelaget og andre tilstøtende konstruksjoner, på grunn av fuktighet fra grunnen og kondensering ved temperaturforskjeller. Selv om det ikke er avdekket tegn på skader, betyr ikke dette nødvendigvis at det ikke foreligger skader i eller i forbindelse med krypkjelleren.

Krypkjeller er en risikokonstruksjon, og manglende inspeksjon kan medføre at fukt-, sopp- eller råteskader ikke oppdages i tide, noe som kan føre til omfattende skader på bjelkelag, bunnsvill og tilstøtende konstruksjoner.

Viser ventil til krypkjelle r på østsiden

Det anbefales å etablere tilkomst til krypkjelleren for inspeksjon og vurdering av tilstand, gjerne med bistand fra fagkyndig.

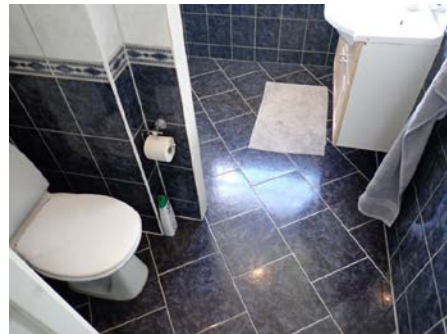
Opprinnelig et toalettrom med dør til bad.

Det bør gjennomføres en total oppgradering av våtrommets tettesjikt/membran, inkludert utbedring rundt sluk og i våtsone, for å sikre at badet tåler normal bruk etter dagens krav. Manglende oppgradering medfører høy risiko for fuktskader i tilstøtende konstruksjoner, som følge av lekkasjer eller utilstrekkelig tetting.

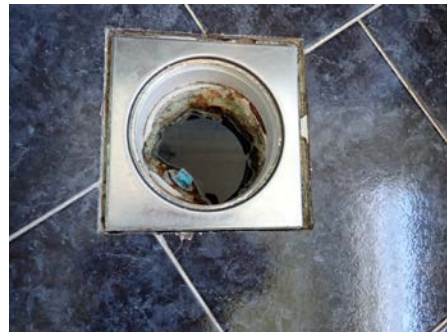
Støpejernsluk fra byggeår påforet med plast-ring - usikker tetting

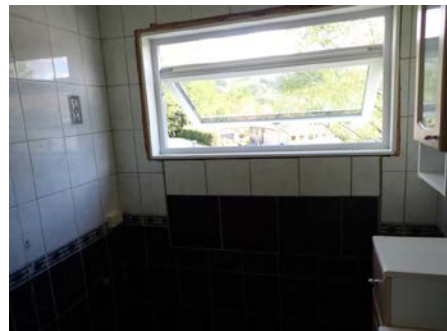
vindu i våtsone

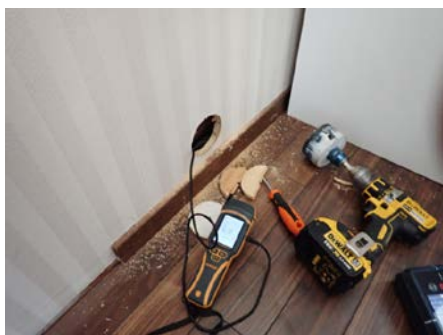
Hulltaking er foretatt uten å påvise unormale forhold. Hulltaking er foretatt i vegg bak skap fra soverom. Fuktqvotemåling (vekt%) i konstruksjonen ble målt og er under 8%. Det gjøres oppmerksom på at hulltaking ikke var mulig mot våtsone i dusj pga den grenser mot vaskerom. Dette er et område uten fuktbelastning, men hulltaking foretatt pga instruks/krav i forskrift om hulltaking i bad. Hulltaking bør gjøres i vegg fra naborom mot dusjsone, da dette området er mest utsatt for fuktbelastning. Dette gir den mest representative målingen av fuktforholdene i våtrommets mest kritiske område. Når hulltaking bak dusjsone ikke er mulig, må vi vurdere andre steder å ta hull. Disse alternativene kan fortsatt gi verdifull informasjon, men har en noe høyere risiko for å overse fuktproblemer sammenlignet med undersøkelser bak våtsone.

Fuktmåling - ingen fukt

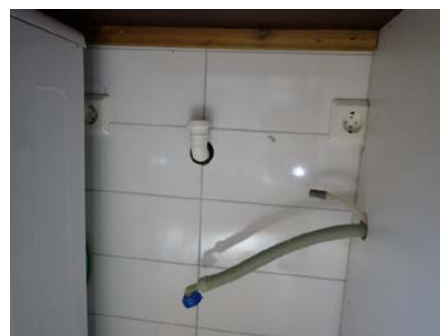
Manglende eller feil utførte fuger og tetting kan føre til fuktinntrengning og skade på underliggende konstruksjoner.

Ikke mansjett/tetting rundt rørgjenomføring

Manglende mansjett/tetting rundt avløpsrør må også utbedres.

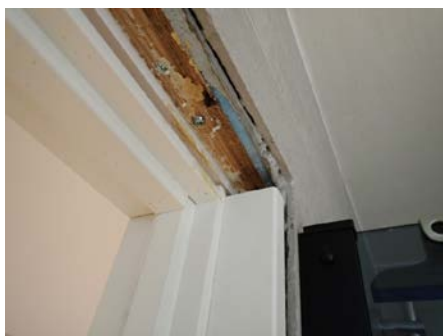
Dørlist overkarm viser der er membranplate/vediplate og smurt membran

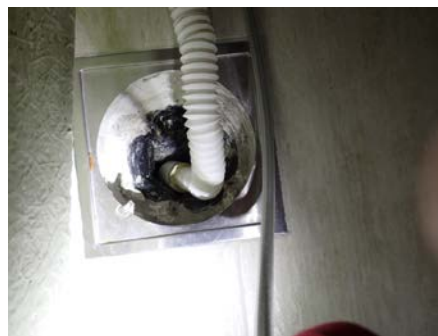
Usikker tetting rundt sluk medfører økt risiko for lekkasjer og fuktskader i konstruksjonen.

Sluk under badekar

Det bør innhentes dokumentasjon eller foretas nærmere undersøkelser for å avklare utførelsen av tettesjikt og membran rundt sluk.

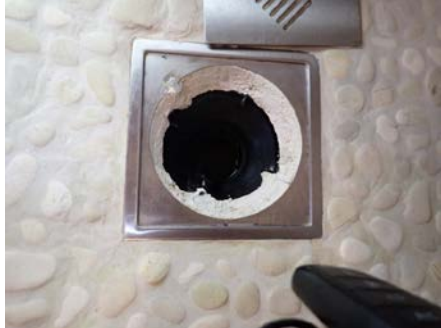
Sluk i dusj

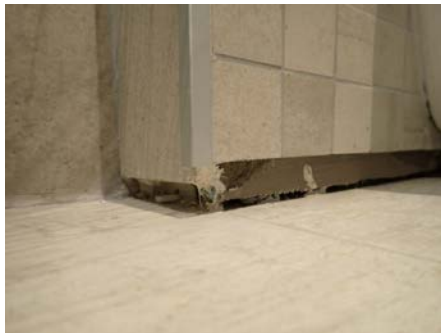
Viser drensåpning, men lite fagmessig finish mot gulv

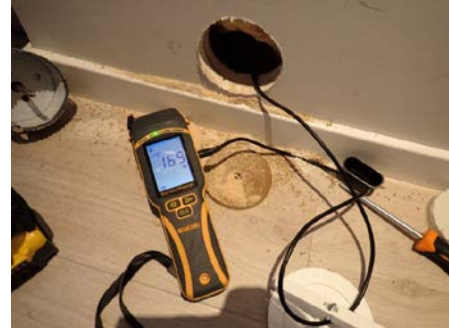
Hulltaking er foretatt uten å påvise unormale forhold. Hulltaking er foretatt ved/i gang. Fuktkvotemåling (vekt%) i konstruksjonen ble målt til 17.

Målt 16.9 % i bunnsvill

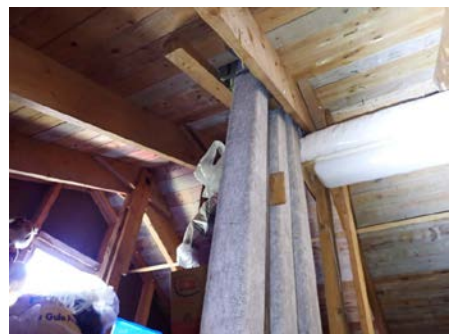
Ventilasjonskanaler kryploft er eternittør
