# Tilstandsrapport

Enebolig

Solstrandvegen 14, 6098 NERLANDSØY

Befaringsdato: 17.09.2026

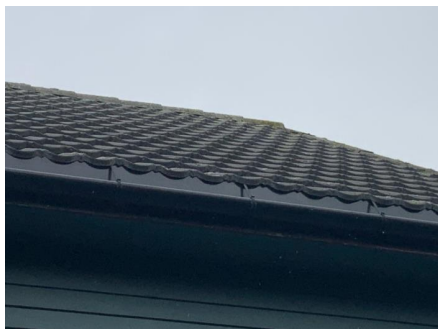
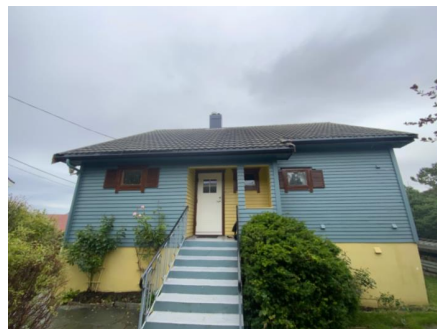
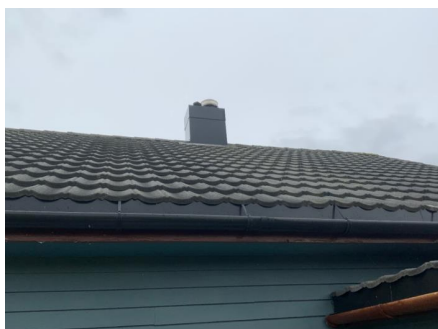
- Det er observert rustdannelse på flere av festeskruene i taktekingen.

- Rustdannelse på festeskruene bør utbedres ved å fjerne rust og påføre egnet beskyttelse, eventuelt bytte ut skruer med betydelig rustangrep. Dersom rusten ikke utbedres, kan dette føre til svekket innfestning og redusert levetid for tekingen.

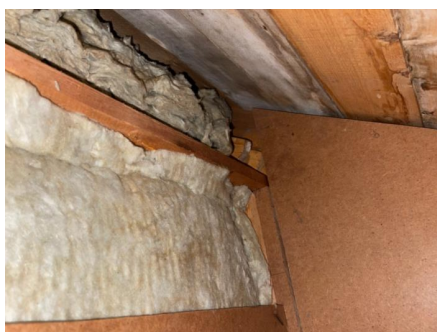
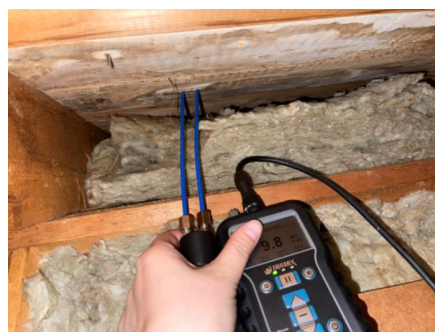
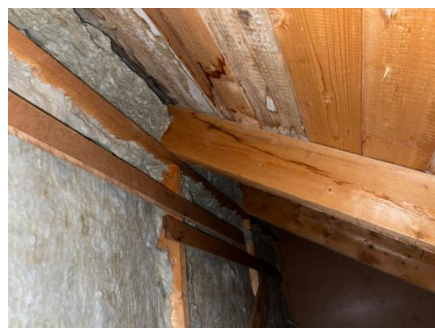
## TG 2 Takkonstruksjon/Loft

- Det er registrert fuktskjolder på undertaket i det sørvestlige raftekottet. Det er utført fuktmåling i undertaket flere steder med varierende resultat. I partiet der panel og isolasjon har blitt fjernet ble det målt ca. 10%. På raftekottet på motsatt side av huset ble det målt opp i undertaket i spalten mellom panelet/plankene, og her ble det registrert ca. 18%.

- Fuktskjoldene i undertaket anses, basert på foretatte fuktmålinger, å kunne stamme fra før taket ble lagt om. Forholdet bør likevel følges med på, om det utvikler seg over tid.

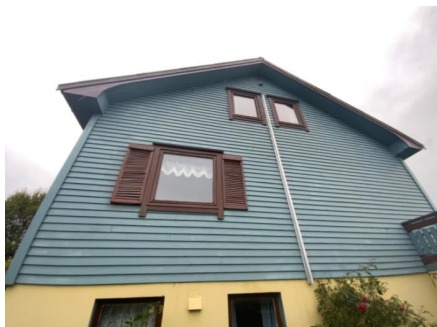
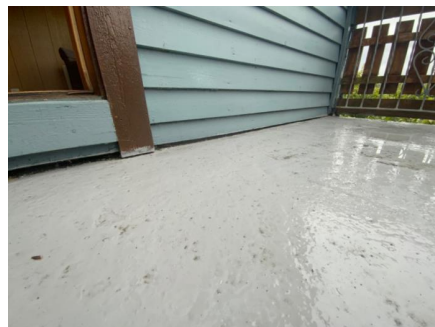
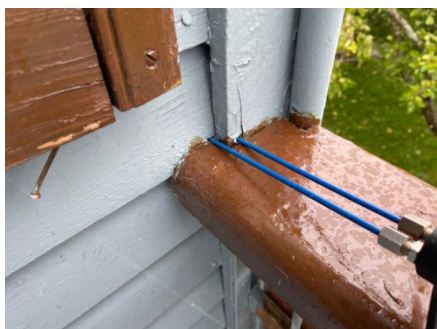
## TG 2 Yttervegger/Veggkonstruksjon

- Det er påvist spredte råteskader i den liggende bordkledningen, blant annet på hjørnebord, ved inngang og ellers spredt rundt om på fasaden.
- Det er lite lufting i nedre kant av kledning mot grunnmur.
- Det er påvist manglende gnagesikring (musetetting)

- Råteskader i bordkledningen kan fortsette å utvikle seg både i tilliggende bordkledning og til bakenforliggende veggkonstruksjon, dersom en ikke foretar tiltak.
- Råteskadet bordkledning bør skiftes ut.
- Råteskadet bordkledning bør skiftes ut, og de påviste skadene må utbedres for å hindre videre utvikling av råtne og forringelse av konstruksjonen. Dersom råteskadene ikke utbedres, øker risikoen for ytterligere fuktskader, soppangrep og redusert levetid på veggkonstruksjonen.
- Det bør etableres bedre lufting i nedre kant av kledningen mot grunnmur for å sikre tilstrekkelig ventilasjon. Manglende lufting kan føre til oppfuktning og redusert levetid på kledningen, samt økt risiko for råteskader. Det bør også monteres gnagesikring og

- Det bør monteres gnagesikring, for eksempel musebånd eller netting, for å hindre at skadedyr får tilgang til konstruksjonen. Manglende gnagesikring kan føre til at mus og andre skadedyr kommer inn i veggkonstruksjonen, noe som kan medføre skader på isolasjon og bygningsmaterialer, samt økt risiko for fukt og luktproblemer.

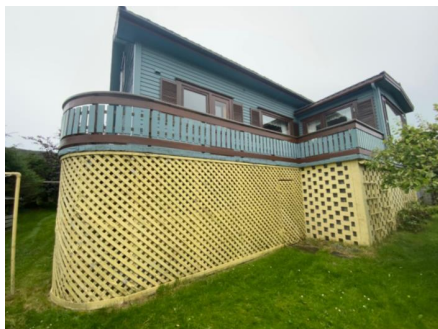
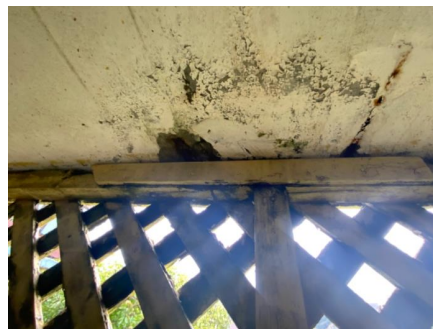
## TG 3 Veranda

- Det er påvist funksjonssvikt i tettesjiktet, dokumentert ved fuktskjolder på bjelkelaget inne i kjelleren, på toppen av grunnmuren. Dette innebærer at det vannrette laget, som skal beskytte underliggende bygningsdeler, ikke fungerer som forutsatt.

- Rustsprenging på armeringsjern på undersiden.
- Rekkverket er værslitt og har behov for vedlikehold. Dette kan medføre redusert levetid og økt behov for fremtidig utbedring.
- Rekkverket på balkong eller terrasse er for lavt i forhold til dagens krav.

- Det må monteres beslag/ evt. tekking av veranda for å tette i overgangen mot yttervegg. Manglende tetting må utbedres for å hindre vanninntrengning og påfølgende fuktskader i konstruksjonen. Dette vil redusere risikoen for skader på både veranda og tilstøtende bygningsdeler.

- Det bør iverksettes tiltak for å utbedre synlig armering på undersiden av verandadekket, for å hindre videre korrosjon og forringelse av betongkonstruksjonen. Dersom tiltak ikke utføres, kan dette føre til redusert bæreevne og økt risiko for fremtidige skader på konstruksjonen.

- Rekkverkshøyden bør økes for å ivareta sikkerheten og redusere risikoen for fallskader.

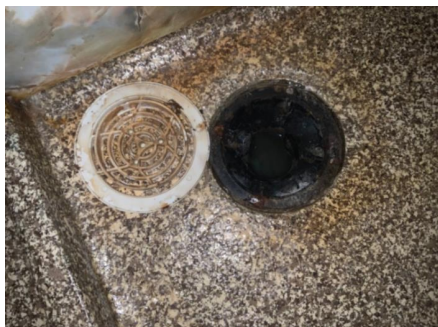
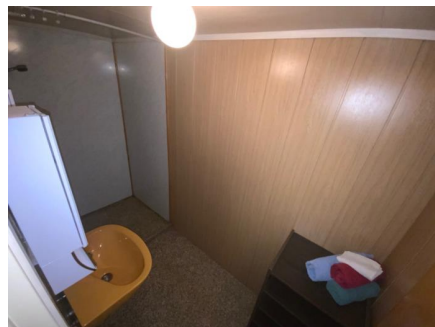
## UNDERETASJE > DUSJROM

Våtrommet må oppgraderes for å tåle normal bruk etter dagens krav. Rommet mangler tettesjikt på gulv og vegger, og det er støpejernssluk i gulvet fra byggeår som er rustent og slitt.

Det ble i tillegg konstatert utett overgang mellom epoxy og sluk, samt sprekker rundt sluket. Det er også utette baderomsplater.

Kostnadsestimatet gjelder for oppgradering av rommet for å tåle bruk som dusjrom, samt etablering av avtrekksvifte.

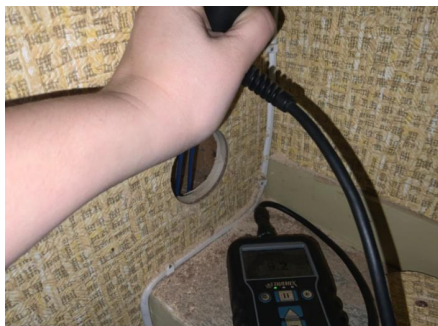
Hulltaking er utført i delevegg i trapp. Det ble foretatt fuktmåling i bunnsvill og måleresultatet er 9%, som vil si tørt treverk.

Måleresultat: 9,2%

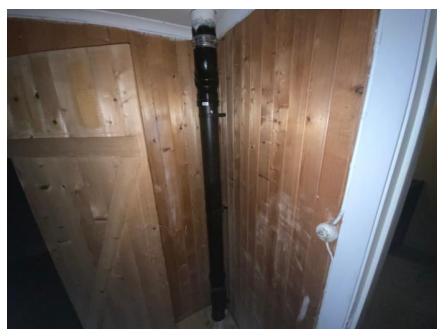
Det er påvist ufagmessig utførelse av avløpsledninger, blant annet dårlig blinding av rør i oppvaskbenk i 2. etasje.  
Støpejernsrør før 1990 er eldre enn 33 år og har derfor usikker fremtidig funksjon.  
Det er registrert fuktskjolder i én av takplatene i etasjen under badet, ved et avløpsrør.

- Det anbefales at avløpsledningene utbedres av fagperson for å sikre forskriftsmessig utførelse. Ufagmessig utførelse medfører økt risiko for lekkasjer, luktproblemer og fremtidige skader på bygningskonstruksjonen.
- I forbindelse med oppgradering av våtrom vil det være naturlig med utskifting av rør.
- Støpejernsrør fra før 1990 må vurderes for utskifting, da alder medfører økt risiko for lekkasjer og påfølgende fuktskader.
- Fuktskjolder ved avløpsrør tyder på mulig lekkasje. Årsaken må undersøkes, og utbedres snarest for å unngå videre fuktskader og potensiell skade på konstruksjonen.

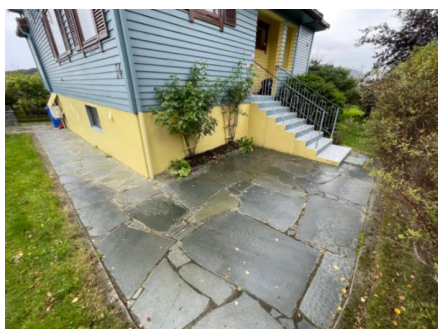
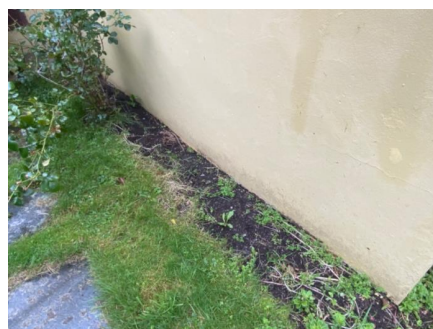
Det er påvist saltutslag på synlig grunnmur i underetasjen, som indikerer fuktighet i muren. Basert på at det er hulmur, er det normalt ikke mye saltutslag på innervangen av muren. Dette utelukker likevel ikke at drenering og utvendig fuksikring kan ha nedsatt funksjon.

Kostnadsestimatet gjelder etablering av ny drenering og utvendig fuktsikring rundt boligen.
